# Stemtjønnvegen 1

# Tilstandsrapport

# gnr. 11, bnr. 127, fnr. 23

Befaringsdato: 28.10.2024

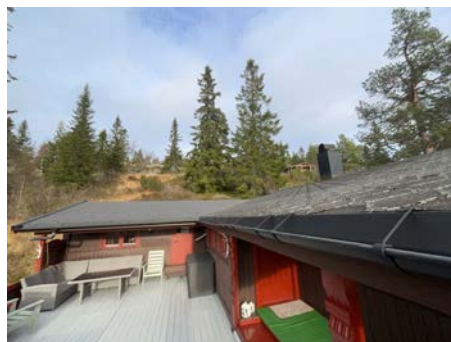
- Tidspunkt for utskiftning av undertak nærmer seg.
- Overvåk tilstanden jevnlig. For å få tilstandsgrad 0 eller 1 må tekkingen skiftes ut, men tidspunktet for når dette er nødvendig er vanskelig å si noe om.

Utsnitt taktekking.

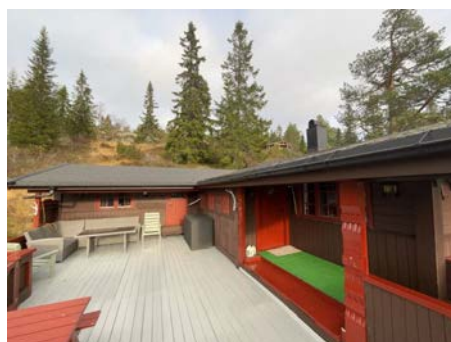
- Det er avvik: Det er registrert manglende beslag, renner og nedløp stedvis på fritidsboligen, dette har ført til fuktskader på lekter og undertak til takkonstruksjon. Nedløp som er montert mot terrasse leder ikke vann godt nok vekk fra konstruksjonen.

Utsnitt renner og nedløp.

Beslag, renner og nedløp må monteres der det mangler.  
Nedløp må utbedres.

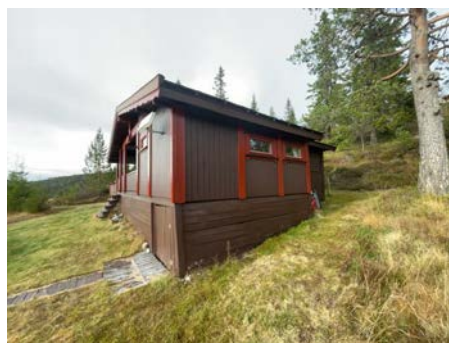
Det er registrert stedvis svertesopp på kledning, dette er et tegn til redusert/ingen lufting.  
Det er registrert noe skader og deformasjoner må skjørt som skjuler pilarer.  
Det er registrert noe fuktskader der trepanel er nærmest fjell hvor vann renner på terreng.

Utsnitt veggkonstruksjon.

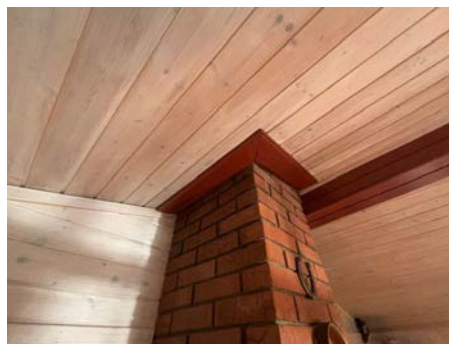
- Det er påvist fukt/råteskader i takkonstruksjonen.
- Hele takkonstruksjonen er gjenbygget. Det er ingen mulighet til vurdering utover alder og observasjoner fra underliggende etg.

Det er registrert fukt, mose og påbegynt råte i nyere undertak og lekter som er lagt oppå eldre taktekkning, dette er på grunn av manglende beslag og renner.

Utsnitt takkonstruksjon.

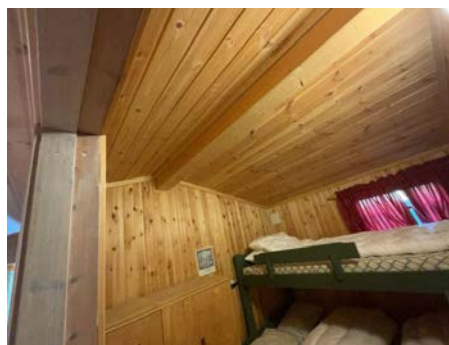
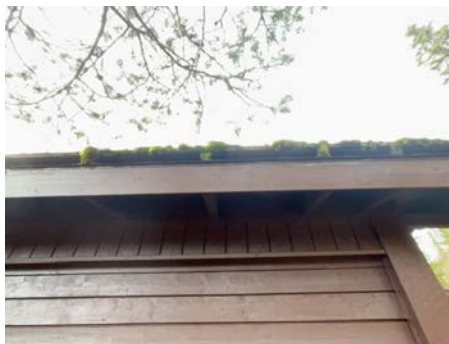
Utsnitt takkonstruksjon.

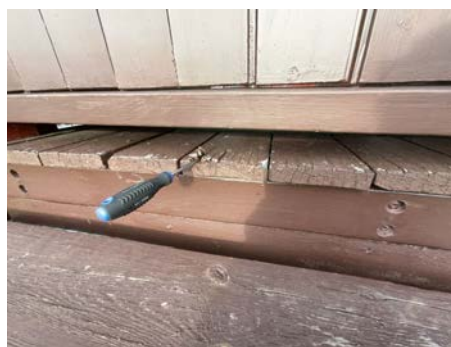
## **Utvendige trapper**

Utvendige trapper i tre.

- Det er påvist fukt/råteskader i konstruksjonen.
- Det er registrert fall på over 0.5m uten rekkverk.  
Det er registrert råte i opptrinn mot terrasse.

- Råteskadede konstruksjoner må skiftes ut.
- Rekkverk må monteres for å lukke avviket.

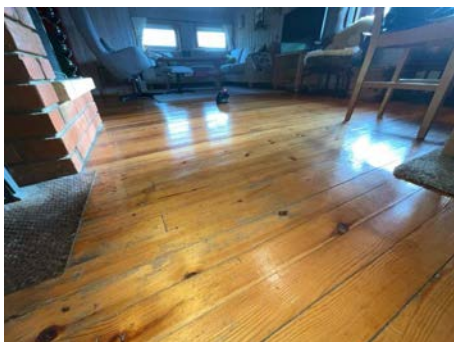
- Målt høydeforskjell på over 30 mm gjennom hele rommet.
- Tilstandsgrad 3 gis med bakgrunn i standardens krav til godkjente måleavvik.

Høydeforskjeller kontrollert.

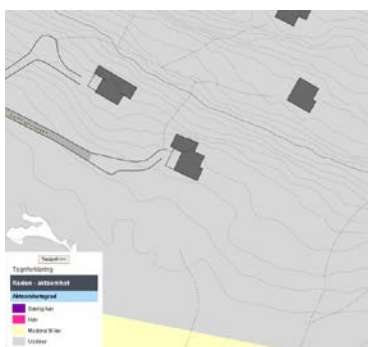
Radon aktsomhet.

Innhent dokumentasjon på radonmåling eller tiltak mot radon. Kan det ikke innhentes dokumentasjon bør det utføres en radonmåling.

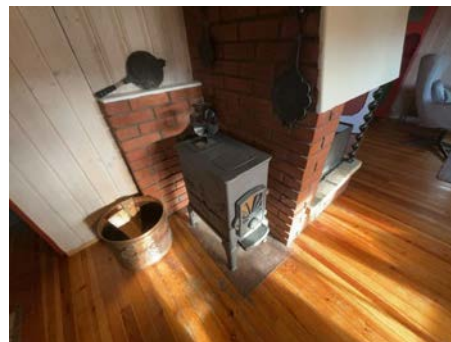
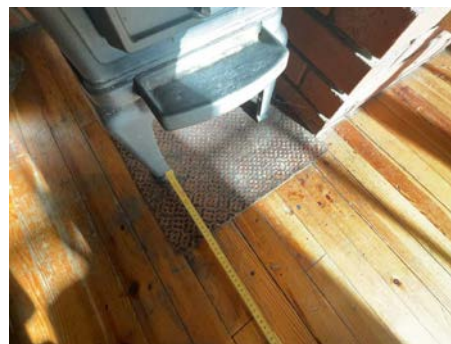
Utsnitt ildsted.

Brannsikker plate må utbedres.

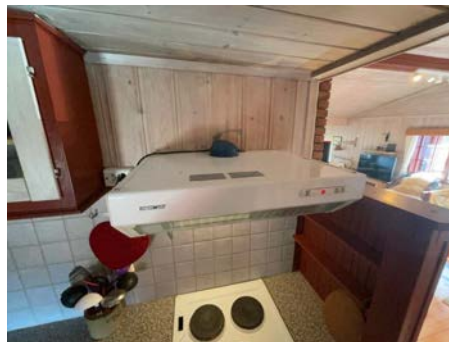
Avtrekk kjøkken.

- Om mulig bør det etableres mekanisk/forsert avtrekk ut fra kokesonen.

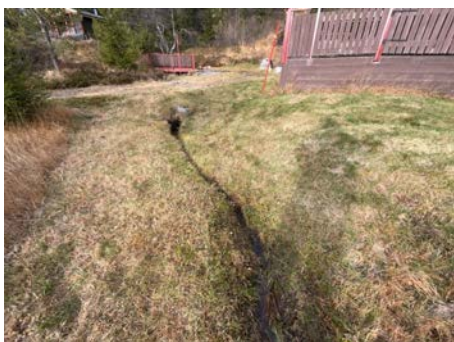
Drenering naturlig på terreng.

Med stedvis drenerør i plast som hjelper lede vann under vei og gress.

Utsnitt drenering.

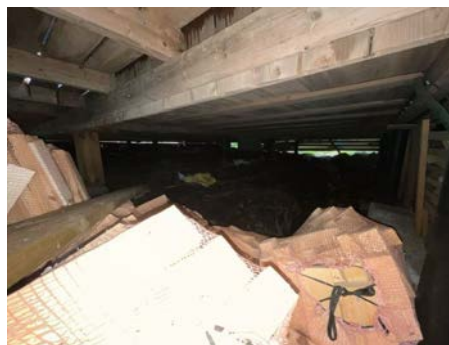
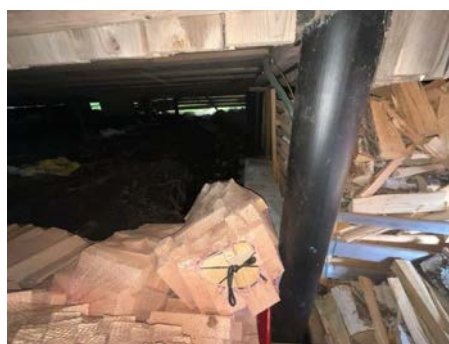
Utsnitt pilarer.

Under utbedring anbefales det også å rette nedbøyninger og fornye pilarer hvor det er nødvendig.
