Stemtjønnvegen 1

Tilstandsrapport

Befaringsdato: 28.10.2024

FRITIDSBOLIG

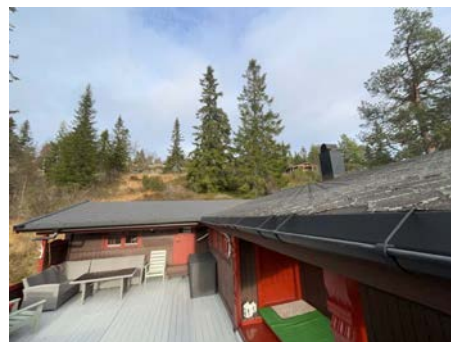
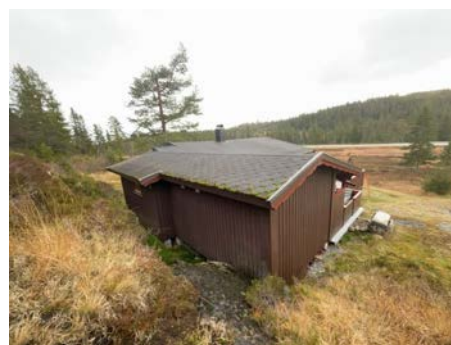
Utsnitt taktekking.

- Tidspunkt for utskiftning av undertak nærmer seg.
- Overvåk tilstanden jevnlig. For å få tilstandsgrad 0 eller 1 må tekkingen skiftes ut, men tidspunktet for når dette er nødvendig er vanskelig å si noe om.

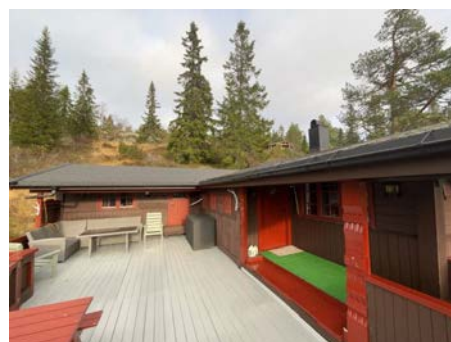
- Det er avvik: Det er registrert manglende beslag, renner og nedløp stedvis på fritidsboligen, dette har ført til fuktskader på lekter og undertak til takkonstruksjon. Nedløp som er montert mot terrasse leder ikke vann godt nok vekk fra konstruksjonen.

Utsnitt renner og nedløp.

Beslag, renner og nedløp må monteres der det mangler.
Nedløp må utbedres.

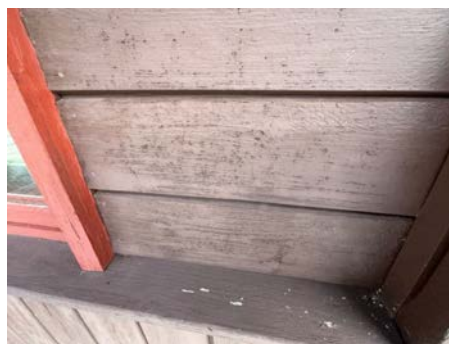
Det er registrert stedvis svertesopp på kledning, dette er et tegn til redusert/ingen lufting.
Det er registrert noe skader og deformasjoner må skjørt som skjuler pilarer.
Det er registrert noe fuktskader der trepanel er nærmest fjell hvor vann renner på terreng.

Utsnitt veggkonstruksjon.

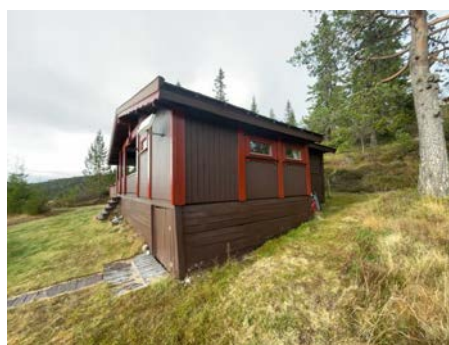
Utsnitt veggkonstruksjon.

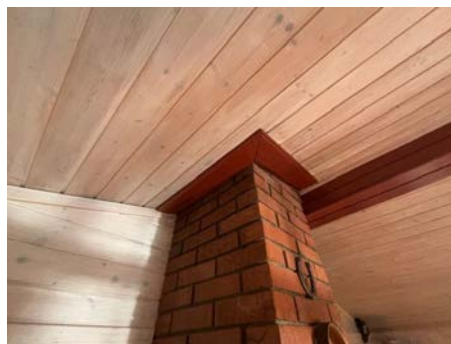
- Det er påvist fukt/råteskader i takkonstruksjonen.
- Hele takkonstruksjonen er gjenbygget. Det er ingen mulighet til vurdering utover alder og observasjoner fra underliggende etg.

Det er registrert fukt, mose og påbegynt råte i nyere undertak og lekter som er lagt oppå eldre taktekkning, dette er på grunn av manglende beslag og renner.

Utsnitt takkonstruksjon.

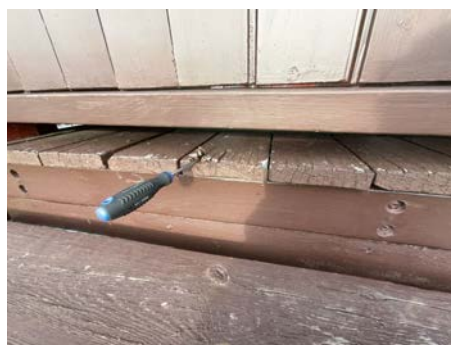
TG 3 Utvendige trapper

Utvendige trapper i tre.

- Det er påvist fukt/råteskader i konstruksjonen.
- Det er registrert fall på over 0.5m uten rekkverk.
Det er registrert råte i opptrinn mot terrasse.

- Råteskadede konstruksjoner må skiftes ut.
- Rekkverk må monteres for å lukke avviket.

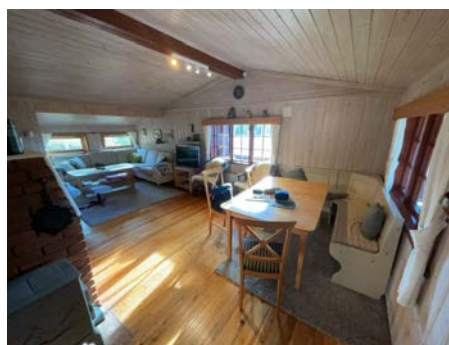
Utsnitt overflater.

TG 3 Etasjeskille/gulv mot grunn

- Målt høydeforskjell på over 30 mm gjennom hele rommet.
- Tilstandsgrad 3 gis med bakgrunn i standardens krav til godkjente måleavvik.

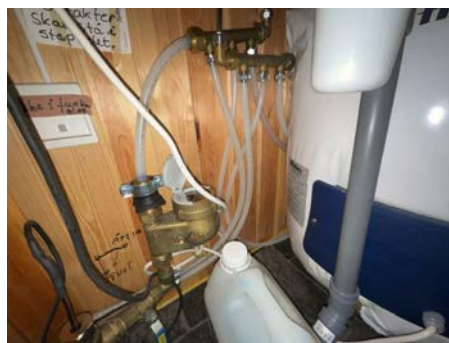
Utsnitt vannrør og rørfordeler.

Det er registrert plastrør uten varerør, montert til en rørfordeler uten rørskap som leder eventuelt lekkasjevann mot sluk.
Rørfordeler er montert under baderomsvask, her er det også en utett rørgjennomføring for avløpsrør til vask.

For TG: 1 må anlegget kontrolleres av en fagkyndig og utbedres.

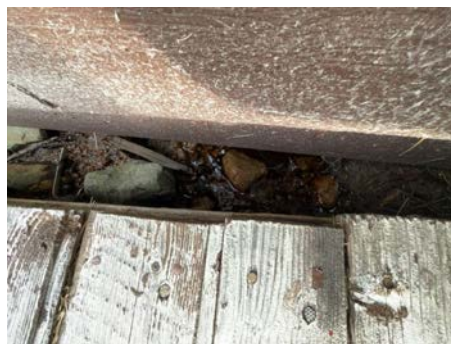
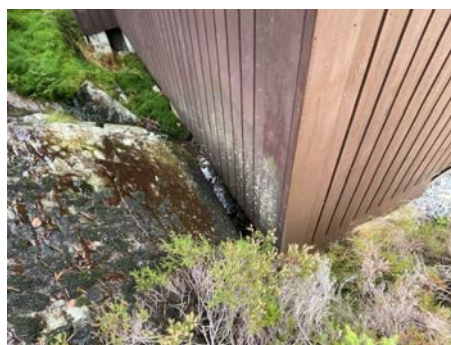
Utsnitt terreng.

Fritidsboligen er plassert hvor vann renner ned fjell og under fritidsboligen. Dette har laget noen små bekker, ført til utsiging av masser stedvis og fuktskader på yttervegg. Dette fører også til at det stedvis er noe stående vann på eiendommen.
