Tilstandsrapport

🏠 Leilighet 3 etg
📍 Prinsegata 33 D, 3256 LARVIK
📖 LARVIK kommune
gnr. 3020, bnr. 1608, snr. 6

Befaringsdato: 13.06.2024

Rapportdato: 18.06.2024

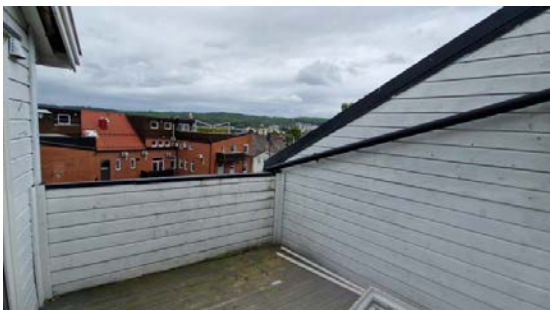
Det er påvist vannskade tak i enheten under. Det har vært lekkasje fra balkong på denne enheten. Dette kan skyldes utettheter i membran, for lav oppkant på membran eller at avløpet fra balkong har gått tett. Inspeksjonsluke til avløp lot seg ikke åpne og det er tilsynelatende avleiringer som kan tyde på tett avløp.

Inspeksjonsluke for avløp må frigjøres og avløp må renses. Det kan anbefales å montere varmekabel i avløp.

Kostnadsestimat: 50 000 - 100 000

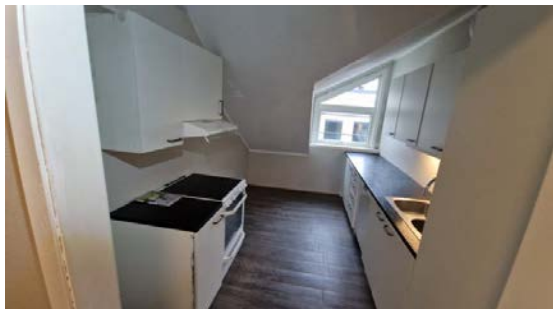
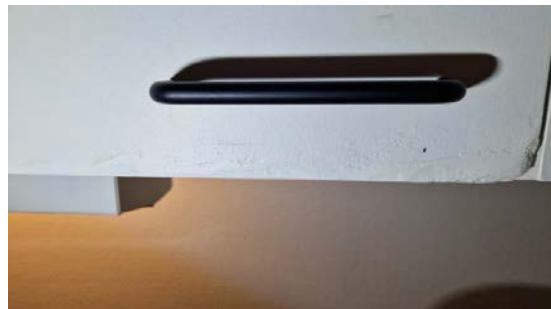
LOFT > KJØKKEN

Skadene vurderes å være av kosmetisk art og er malt over. Kjøkkenet kan fungere som det er.
