# DOKUMENT- VEDLEGG

**Borgelia 47, 3711 Skien**

# Tilstandsrapport

## KJEDEHUS

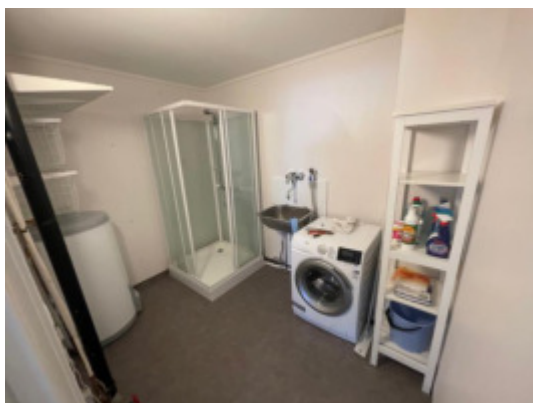
Vaskerom fra byggeår med nytt vinylbelegg i 2018, ifølge tidligere eier. Malte plater på vegger og innvendig tak. Rommet er innredet med vv-bereder, utslagsvask, dusjkabinett og vaskemaskin. Dusjkabinett montert i av fagfolk i 2022. Vaskerom uten dokumentasjon. Vaskerommet er vurdert på bakgrunn av dagens forskrift.
