Vallesverdveien 710

Tilstandsrapport

# gnr. 55, bnr. 12

Befaringsdato: 15.08.2024

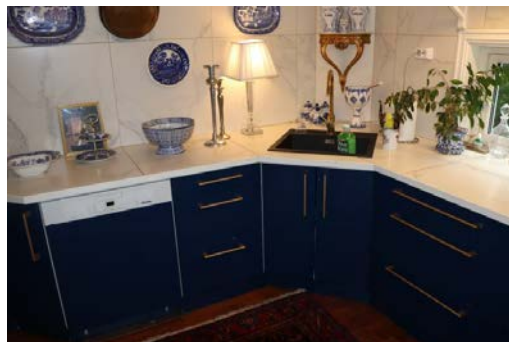
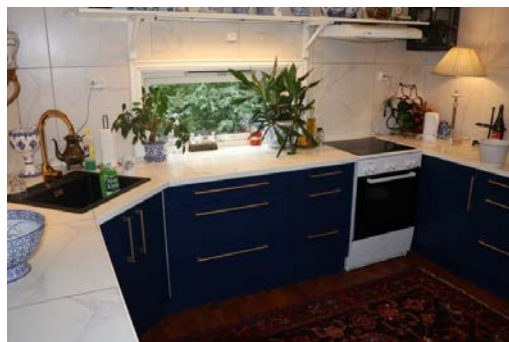
1. ETASJE > KJØKKEN

Avtrekk

Det er hull i veggen bak viften. Der kan avtrekk monteres.

- Om mulig bør det etableres mekanisk/forsert avtrekk ut fra kokesonen.
