# Vallesverdveien 710

# Tilstandsrapport

Befaringsdato: 15.08.2024

Rapportdato: 19.08.2024

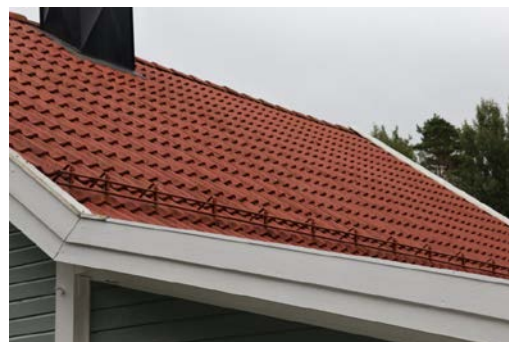
### TG 2 Nedløp og beslag

Takrenner og nedløp i malt metall. De går i lukket rør i bakken og ut på terrenget.

### Konsekvens/tiltak

- Stigetrinn for feier må monteres.

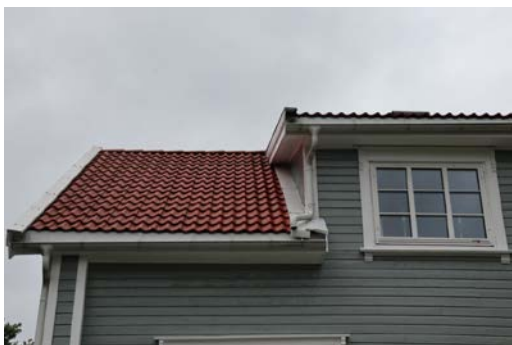
Ettersom kledningen er byttet, men det er ikke laget lufting. Litt avflassing av maling vil derfor kunne oppstå.

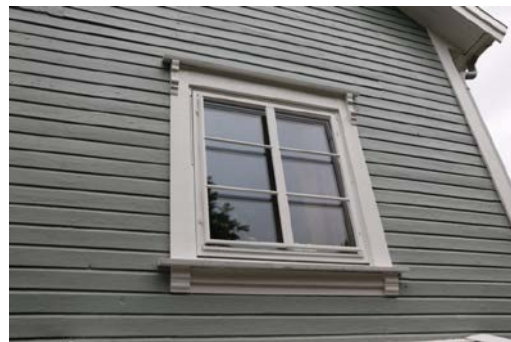
- Karmene i vinduer er slitte og det er sprekker i trevirket.

Vinduer må påregnes å byttes ut i fra alder, normal slitasje og energitap fra glass.

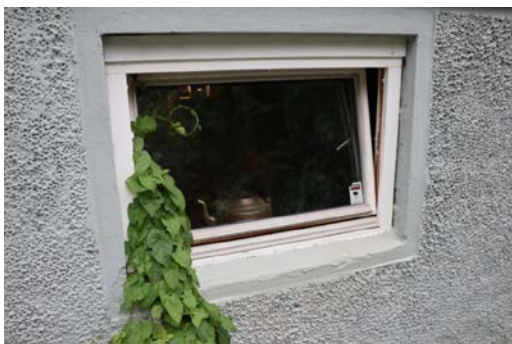
## ! TG 1 Vinduer - 2

Det er noen få nye vinduer. Disse er ok.

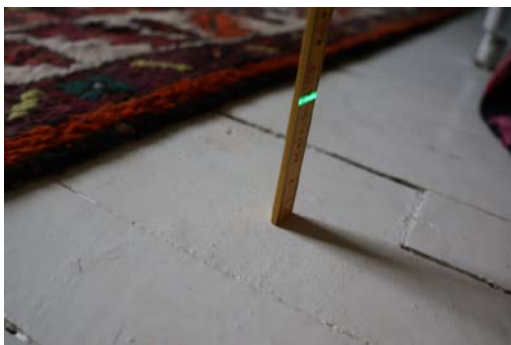
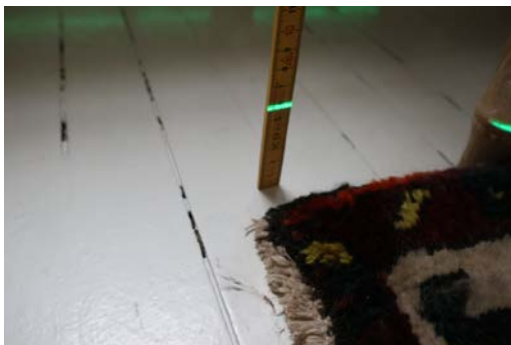
Etasjeskillere av tre. Mur mot bakken. Etasjeskiller har noen høydeforskjeller som er litt større enn godkjente avvik. Boligen var møblert på befaringsdagen. Alle flater var ikke tilgjengelig for inspeksjon.

- Målt høydeforskjell på over 15 mm gjennom hele rommet. Tilstandsgrad 2 gis med bakgrunn i standardens krav til godkjente måleavvik.

- For å få tilstandsgrad 0 eller 1 må høydeforskjeller rettes opp. Det vil imidlertid sjelden være økonomisk rasjonelt som et enkeltstående tiltak i en bolig som dette. Dersom boligen en gang skal renoveres, kan man vurdere slike tiltak.

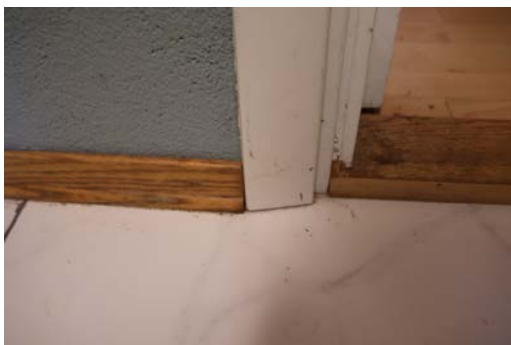
Fuktsikring av vaskerom er ikke tilfredsstillende.

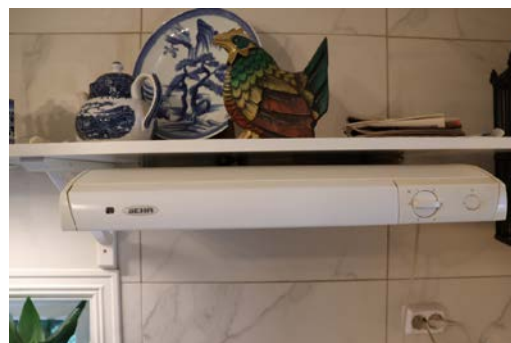
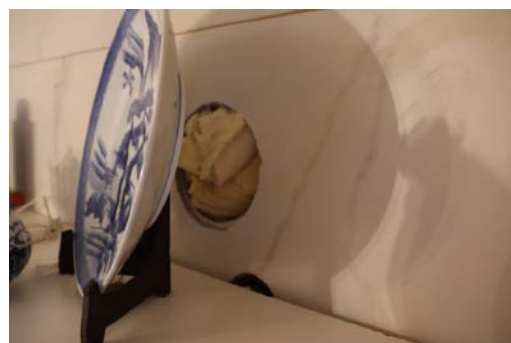
#### TG 2 Avtrekk

- Om mulig bør det etableres mekanisk/forsert avtrekk ut fra kokesonen.

Det er hull i veggen bak viften. Der kan avtrekk monteres.

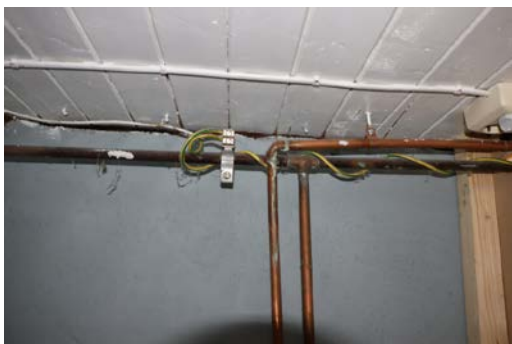
#### TG 2 Vannledninger

Eier opplyser om at det er stoppekran i kjelleren. Kobber-rør av eldre dato. Ingen synlige lekkasjer på befaringsdagen. Borehull med brønn. 90 meter.

- Mer enn halvparten av forventet brukstid er passert på innvendige vannledninger.
- Det er avvik:

- Tidspunkt for utskiftning av vannledninger nærmer seg.
- Det er ikke behov for utbedringstiltak siden anlegget fungerer i dag, men ut ifra alder kan skader plutselig oppstå på eldre anlegg.
- I forbindelse med oppgradering av våtrom vil det være naturlig med utskiftning av rør.
- Tiltak:

Kontroll av vann må gjøres.

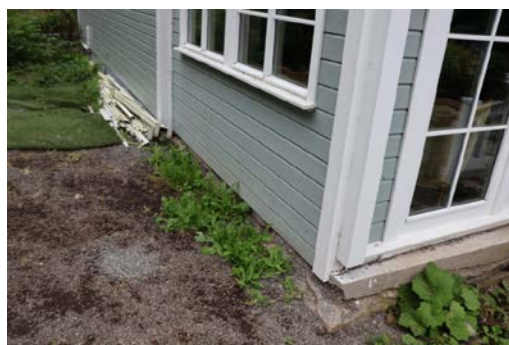
### Vurdering av avvik:

- Det bør foretas terrengjusteringer.
