# Kornblomstveien 3

# Delikat innredet og svært innholdsrik familiebolig (BRA: 378m<sup>2</sup>) med fantastisk flotte solrike uteplasser! Dobbel garasje

**Kornblomstveien 3, 4634  
KRISTIANSAND S**

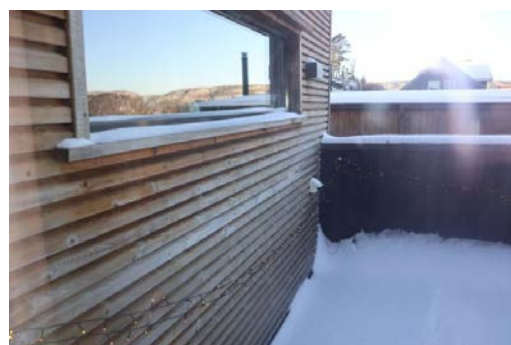
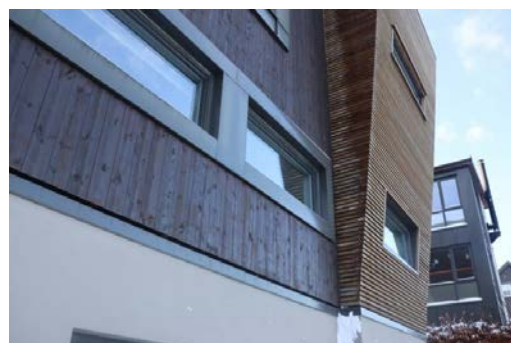
Stående bordkledning er beiset i 2024. Deler av boligen har liggende spiler på yttervegger. Disse er også ok.

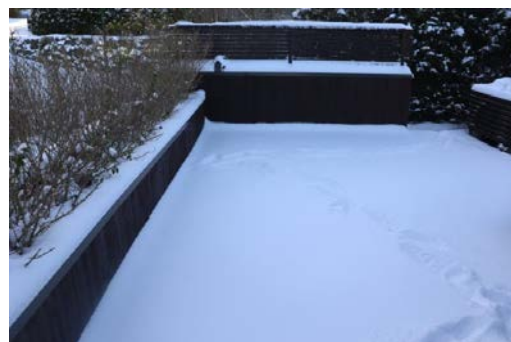
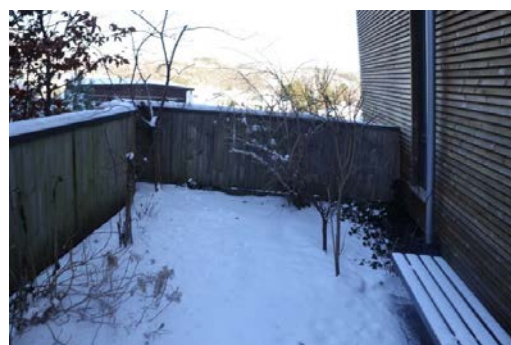
Balkonger og terrasser var dekket av snø på befaringsdagen. Synlige deler ok. Rekkverk trenger vanlig vedlikehold.

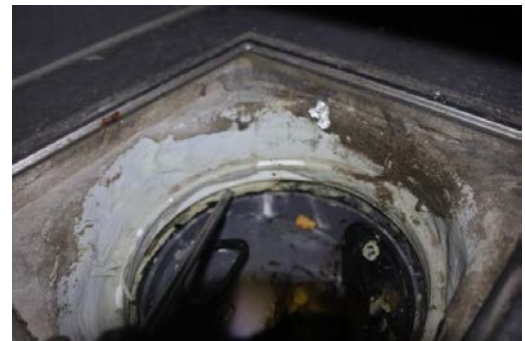
Det er ikke tilstrekkelig fall mot sluket i første del av badet. Men her er det ikke produkter som får vann på gulvet. Det er en sluk under innredning med vasker. Den har eiere valgt å legge plast ned i for å unngå lukt fra tør sluk.

Sluk under baderomsinnredning.

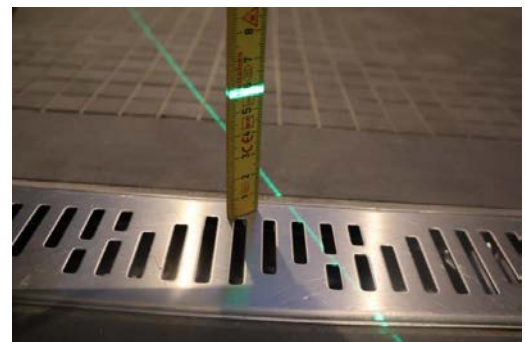
Inne i dusjen er det slukrenne. Det er glassdør inn til dusjrommet. Eier opplyser om at vann ved dusjing renner ok til sluket. Det ble målt med laser. Det er fall til sluket.

Slukrenne med fall fra dusj inne i dusjrom.

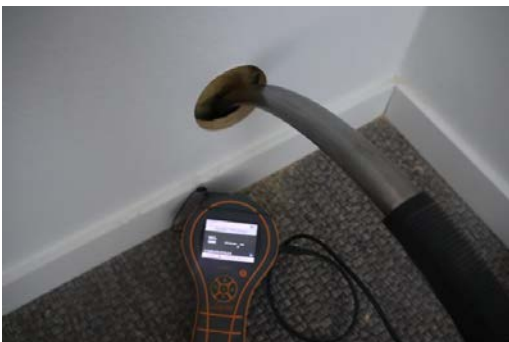
Det er boret hull i motstående rom til våtrom. Målt med fuktmåler og pigger inne i veggen. Det var mindre enn 6 V%. Tørt.

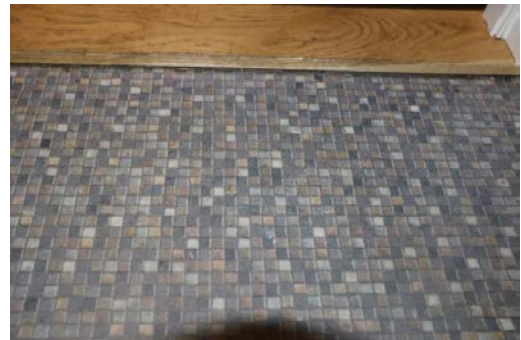
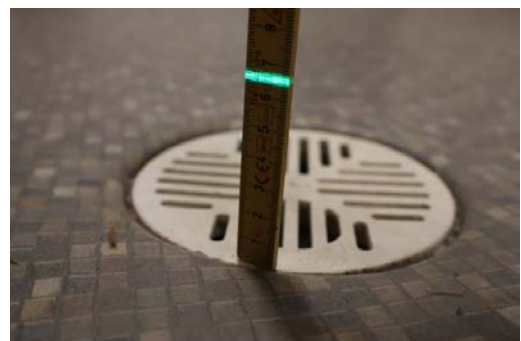
### TG 1 Overflater Gulv

Fallforhold på gulvet i rommet er ok. 25 mm fall. Krav er 25 mm fra topp membran ved døren til topp slukrist.

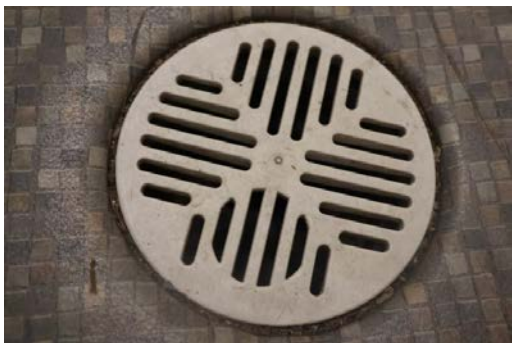
### TG 1 Sluk, membran og tettesjikt

Belegg klemt i sluket.

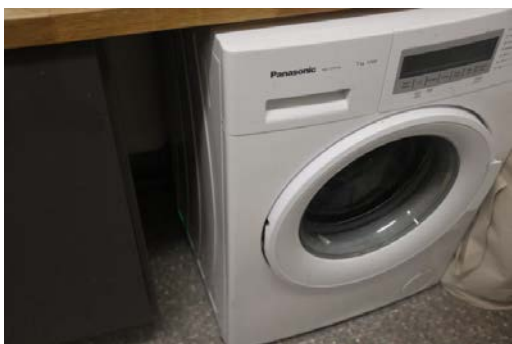
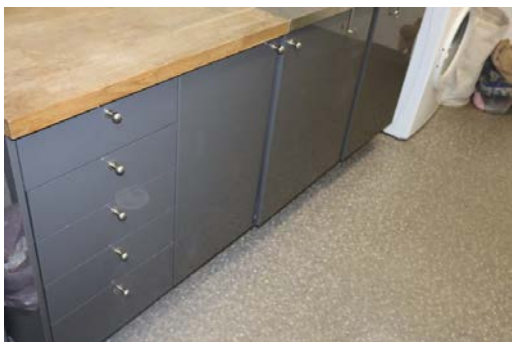
### TG 1 Sanitærutstyr og innredning

Innredning og sanitærutstyr. Opplegg for vaskemaskin.

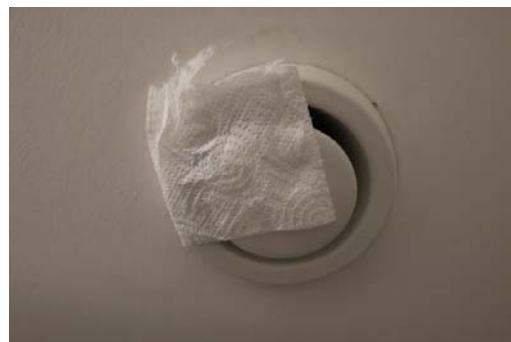
### TG 1 Ventilasjon

Det trakk i fra ventil til ventilasjon.

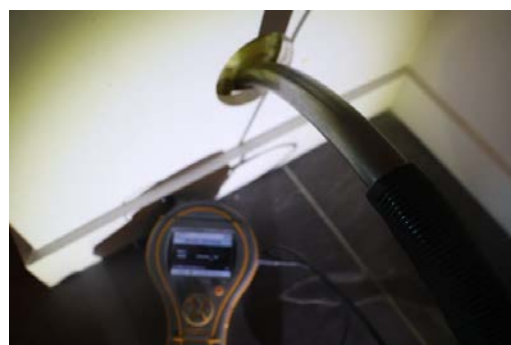
### TG 0 Tilliggende konstruksjoner våtrom

Det er boret hull i motstående rom til våtrom. Målt med fuktmåler og pigger inne i veggen. Det var mindre enn 6 V%. Tørt.

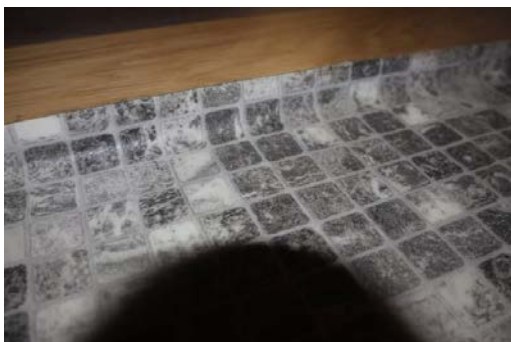
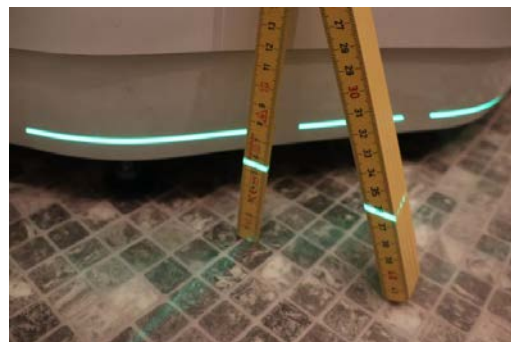
## 📍 TG 1 Overflater Gulv

20 mm fall. Krav er 25 mm fra topp membran ved døren til topp slukrist. Fallforhold på gulvet i rommet er ok. Det er montert belegg som oppkant mot dørsvillen.

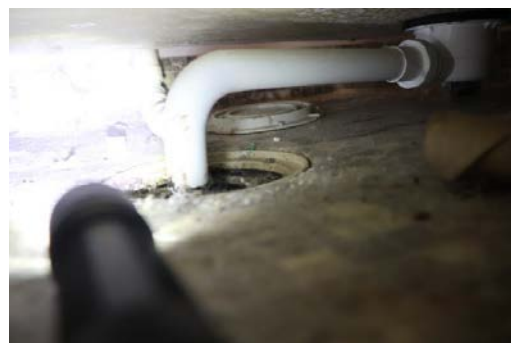
## 📍 TG 1 Sluk, membran og tettesjikt

Belegg klemt i sluket.

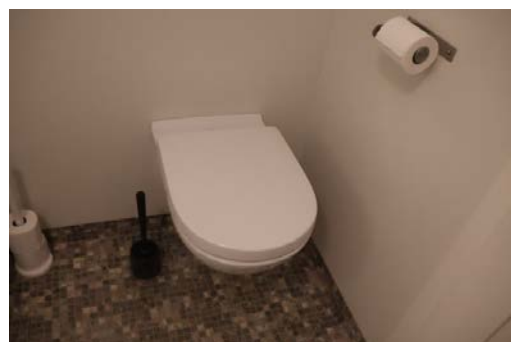
## 📍 TG 1 Sanitærutstyr og innredning

Innredning og sanitærutstyr. Ok vedlikeholdt. Opplegg for vaskemaskin.

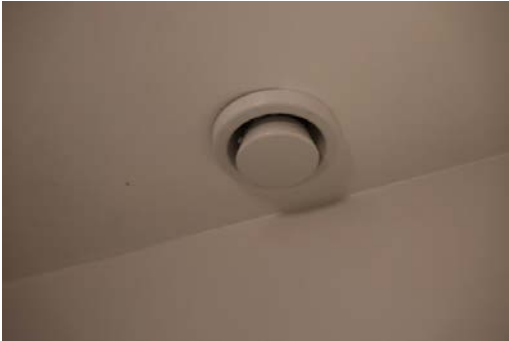
## 📍 TG 1 Ventilasjon

Det trakk i fra ventil til ventilasjon.

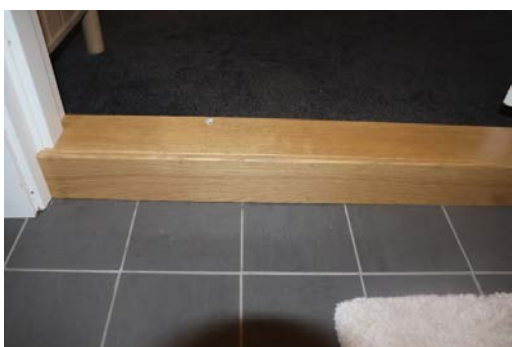
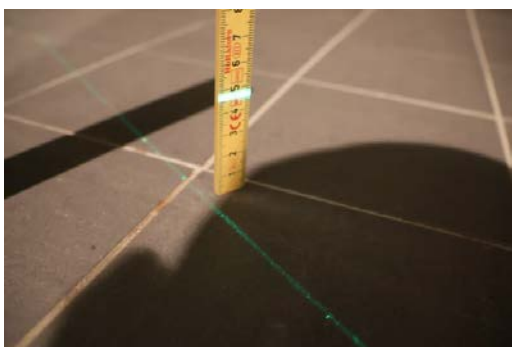
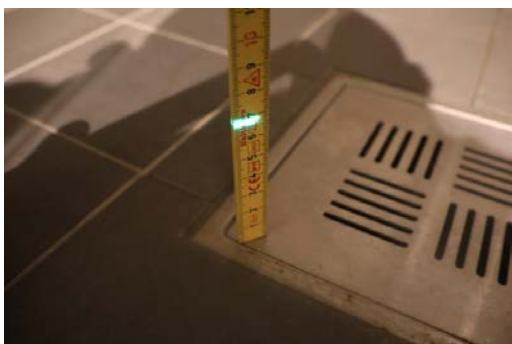
## 📍 TG 1 Overflater Gulv

Fallforhold på gulvet i rommet er ok. Det ble målt med laser i fra gulvet ved døren til topp slukrist. 27 mm fall. Krav er 25 mm fra topp membran ved døren til topp slukrist. Det er laget oppkant ved døren som er dekket av list i tre.

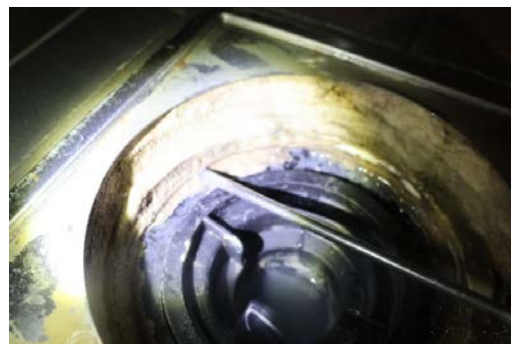
## 📍 TG 1 Sluk, membran og tettesjikt

I sluket er det synlig slukmansjett klemt i klemring.

Skrujern peker på synlig slukmansjett klemt i hvit klemring.

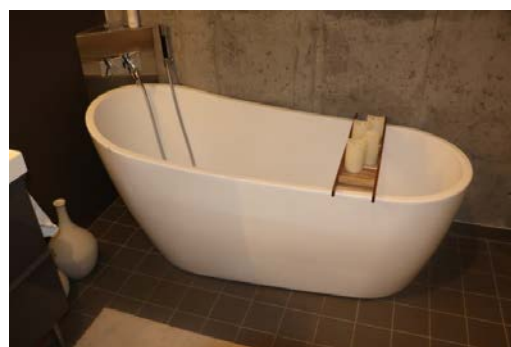
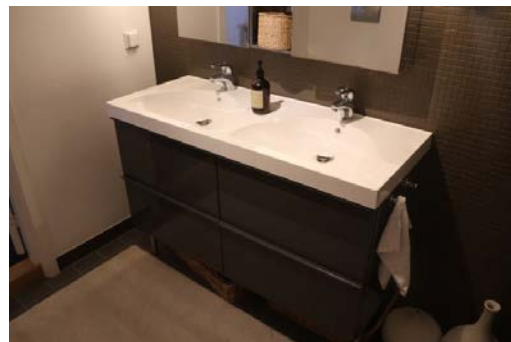
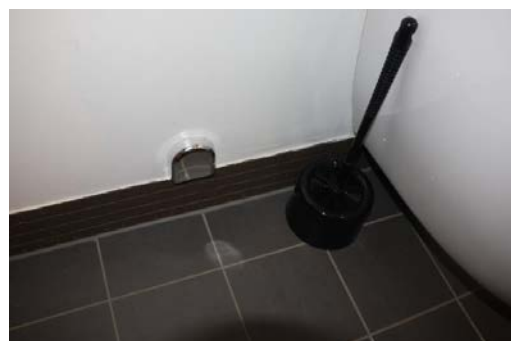
## 📍 TG 1 Sanitærutstyr og innredning

Innredning og sanitærutstyr. Ok vedlikeholdt.

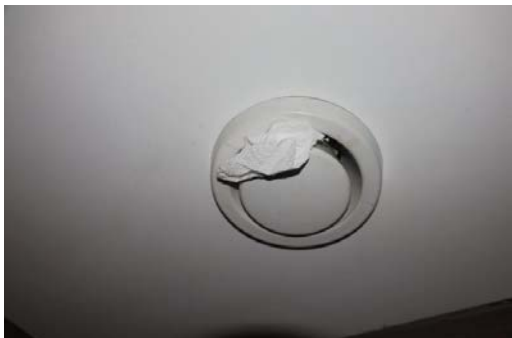
## TG 1 Ventilasjon

Det trakk i fra ventil til ventilasjon.

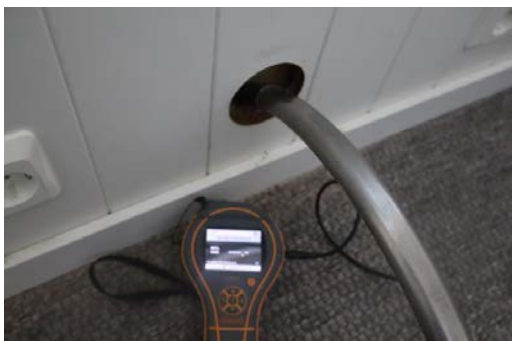
## TG 0 Tilliggende konstruksjoner våtrom

Det er boret hull mot dusjen i badet. Målt med fuktmåler og pigger inne i veggen. Det var mindre enn 6 V%. Tørt.

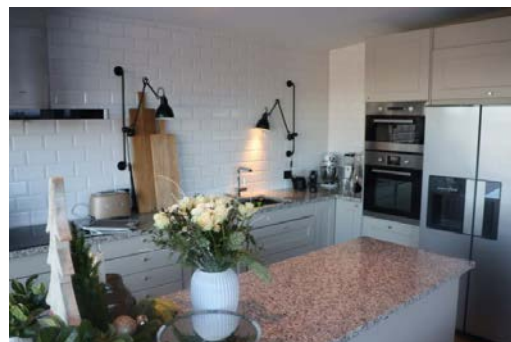
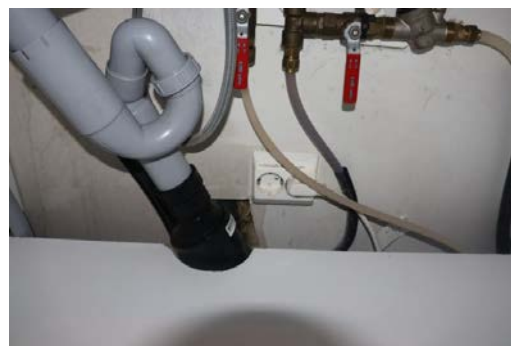
## TG 1 Overflater og innredning

Kjøkkeninnredningen er i ok stand. Vannstopp er koblet til kjøkken. Isbitmaskin til kjøleskapet virker ikke.

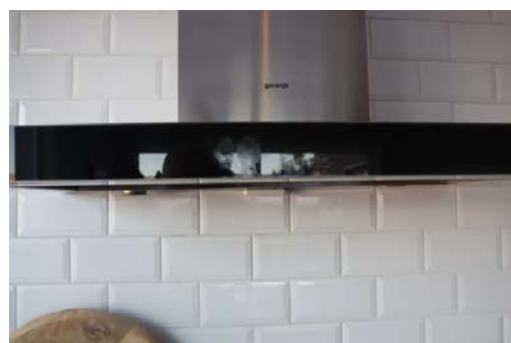
## TG 1 Avtrekk

Testet kjøkkenviften. Den trakk luften ut. Komfyrvakt er montert.

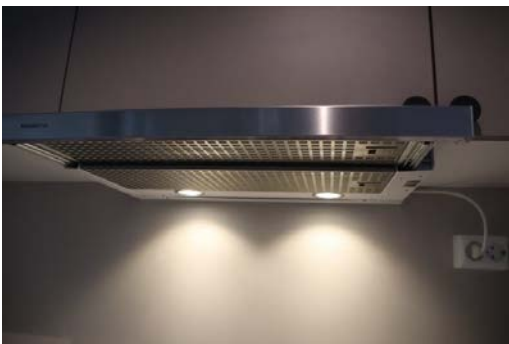
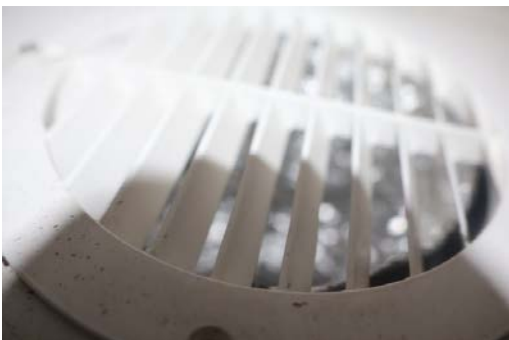
## TG 2 Avtrekk

- Om mulig bør det etableres mekanisk/forsert avtrekk ut fra kokesonen.

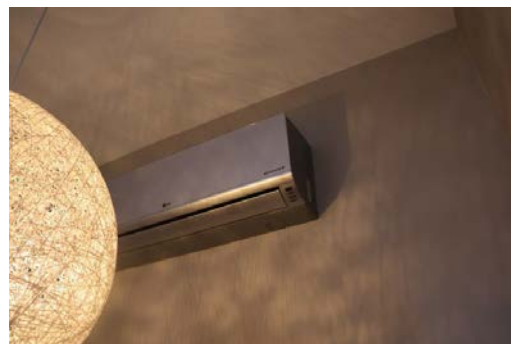
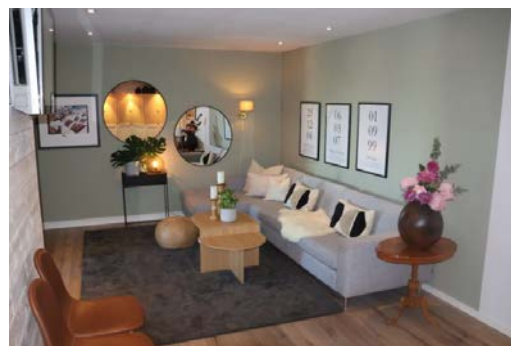
## TG 1 Ventilasjon

Balansert ventilasjon. Lufterventiler er plassert i himlinger. Ventilertrekker og blåser ut luft. Eier opplyser om at ventilasjonsanlegget blir regelmessig sjekket og byttet filter på.

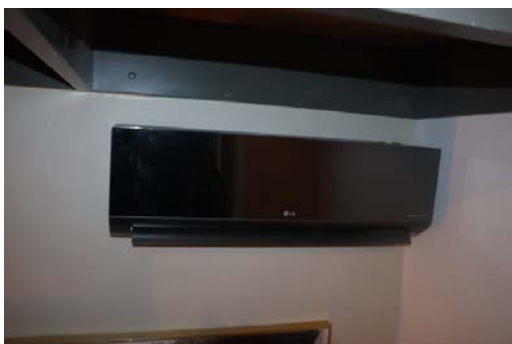
## TG 2 Varmesentral

3 stk varmepumper. Eier opplyser om at de virker, men det merkes litt at de begynner å bli eldre.

- Det er ikke behov for utbedringstiltak siden varmesentralen fungerer i dag, men ut ifra alder kan skader plutselig oppstå på eldre anlegg.
