Brunåsveien 5

Tvedestrand

Renoveringsklar enebolig i etablert og barnevennlig boligområde, sentralt i Tvedestrand - hybel i underetasje

Tilstandsrapport

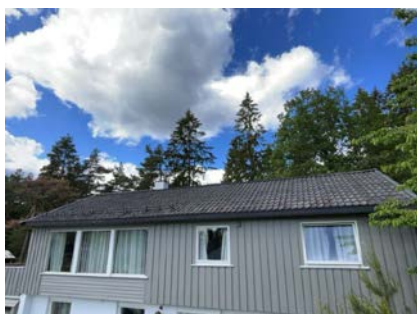
TG 3 Nedløp og beslag

Utvendig > Nedløp og beslag. Det er ikke tilfredsstillende bortledning av vann fra taknedløp ved grunnmur. Det mangler snøfangere på hele eller deler av taket, noe som var krav på byggemeldingstidspunktet. Mer enn halvparten av forventet brukstid er passert på renner/nedløp/beslag. Det ble registrert defekt takrenne, nedbøyninger og opphopning av nedfall i renner. Videre ble det registrert utettheter rundt luftelyre, rust i tilknytning til beslag og skjevheter i trinn for feiestige.

Det må påregnes utskiftning av renner, nedløp og beslag.

Kostnadsestimat: 50 000 - 100 000

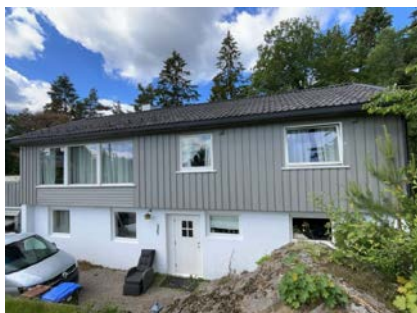
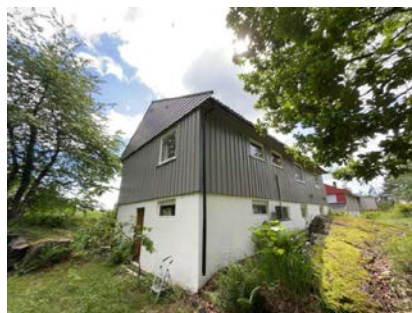
Takkonstruksjon/Loft

Utvendig > Takkonstruksjon/Loft. Det er begrenset/dårlig ventilering av takkonstruksjonen. Det er påvist avvik rundt gjennomføringer i takflaten. Delvis avstengt utlufting / luftespalter ved takutstikkene. Delvis defekt vindspærre over isolasjon og manglende isolerende sjikt over takbjelker, med påfølgende kuldebro / varmetap. Ventiler i endevegger er ikke slagregnstette og det ble registrert delvis defekt insektnetting ved takutstikkene.

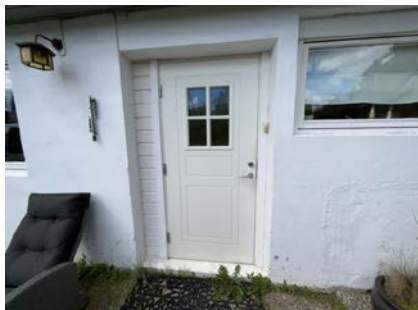
IG 2 Kjellerdør

Innadslående tredør i lakket utførelse.

Etterjustering, rehabilitering av overflater, utskiftning av tettepakning og ettermontering av terskelbeslag.

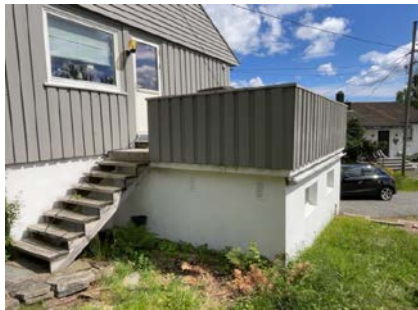
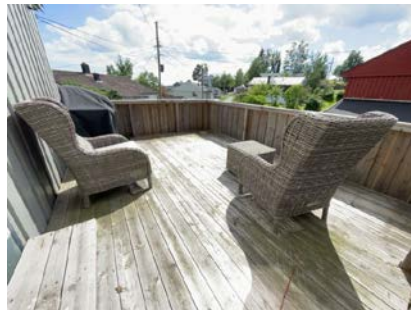
TG 3 Utvendige trapper

Plassbygget tretrapp.

- Rekkverk må monteres for å lukke avviket.

Overflatevedlikehold, ettermontering av håndløper og rekke. Konstruksjonens nedre deler må sikres mot terrengfukt som forebyggende tiltak mot råteskader.

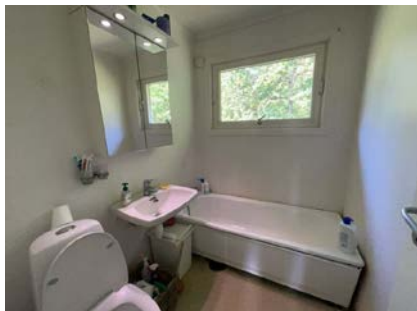
HOVEDETASJE > BAD

TG 3 Tilliggende konstruksjoner våtrom

- Hulltaking er ikke foretatt da det allerede er påvist andre avvik i våtsonen.
- Ved andre fuktundersøkelser enn hulltaking, er det påvist indikasjoner på fuktskader.

Det ble registrert svelling og oppfuktet platekledning i våt-sonen.

Oppfuktet platekledning ved badekar.

- Gjennomføre ytterligere undersøkelser og foreta utbedring av skade.

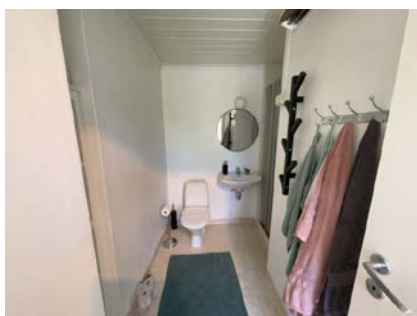
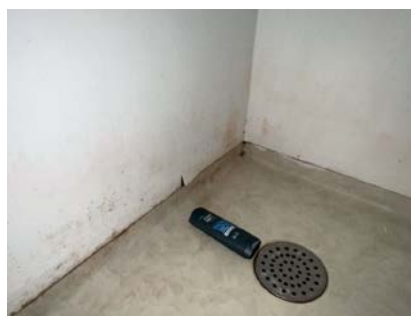
UNDERETASJE > BAD - HYBEL

Defekte overflater i dusjsonen.

- Den valgte konstruksjonsutforming gir økt fare for skader

Overflateskader i våt-sonen medfører økt risiko for fuktvandring / lekkasjer til tilstøtende konstruksjoner.

Baderom - Underetasje - Hulltaking - Fuktmåling - Noe høyt trefuktinnhold / vektprosent i hulltakingsområdet.

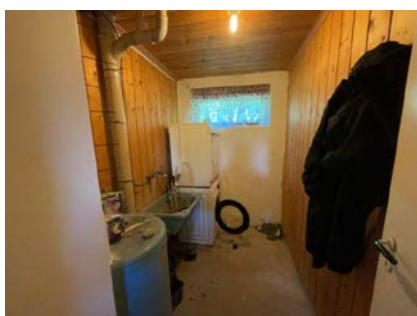
UNDERETASJE > VASKEROM - HOVEDDEL

Tilliggende konstruksjoner våtrom

- Hulltaking er ikke foretatt da det allerede er påvist andre avvik i våtsonen.
- Ved andre fuktundersøkelser enn hulltaking, er det påvist indikasjoner på fuktskader.

Det ble målt høyt trefuktinnhold / vektprosent i nedre del av konstruksjonen. Rommet omfattes for øvrig av vurderingene som fremgår av avsnittene: Rom under terreng, drenering og terrengforhold.

Vaskerom - Veggfot - Oppfuktet / fuktskadet trekonstruksjon.

- Gjennomføre ytterligere undersøkelser og foreta utbedring av skade.

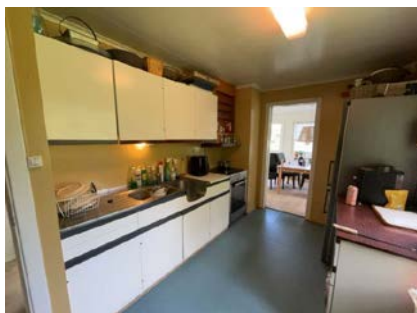
HOVEDETASJE > KJØKKEN

Avtrekk

- Ventilatoren må skiftes.

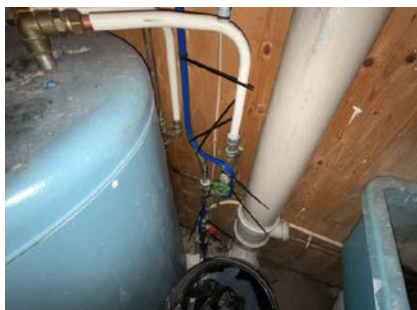
TG 3 Avløpsrør

Synlige avløpsrør i plast og støpejern.

I følge eier har det vært tilfeller av tilbakeslag av avløpsvann i vaskeromssluket, i underetasjen. Det ble registrert rustvekkelser i tilknytning til støpejernssluk og avløpsgjennomføringer i gulv.

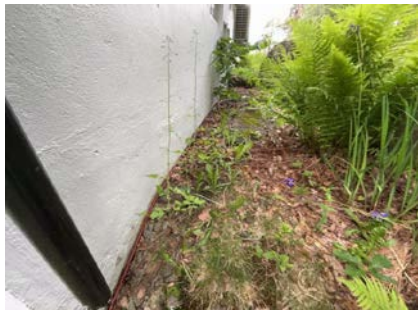
TG 2 Grunnmur og fundamenter

Grunnmuren er tilsynelatende oppført i betongblokker. Støpt betonggulv mot terreng i underetasjen.

- Grunnmuren har sprekkdannelser.

Riss eller sprekker i grunnmurer må observeres over tid for å se eventuelle endringer. Det må påregnes vedlikehold og lokale utbedringer av utvendige overflater. I forbindelse med en eventuell fremtidig renovering anbefales etablering av tett / kapillærbrytende sjikt mot grunnen.

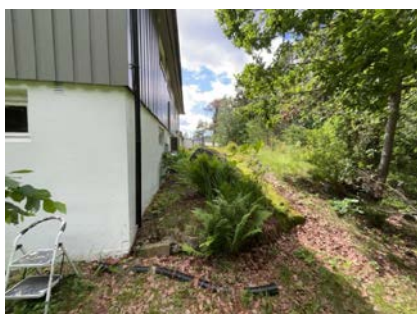
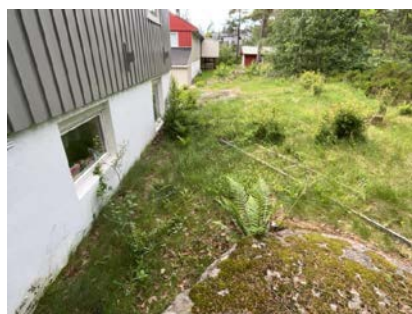
TG 2 Utvendige vann- og avløpsledninger

Vann og avløpsledninger er nedgravet og/eller skjult under terrengflater. Utvendige vann og avløpsledninger er derfor ikke fysisk kontrollert eller vurdert. Vurderingen beror utelukkende på tilgjengelige opplysninger om anleggets alder og naturlig slitasje. Tilgjengelige opplysninger tilsier at boligen er
