Jegerveien 3

Saltrød

Tilstandsrapport

Befaringsdato: 09.10.2024

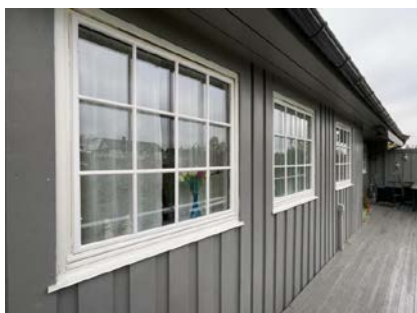
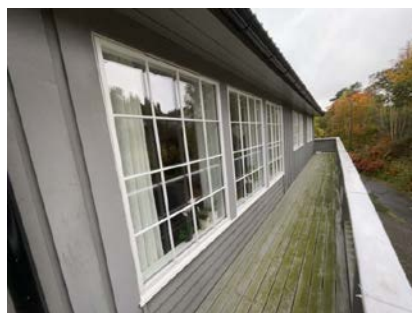
TE 1 Vinduer - 2

Nyere malte trevinduer med 2-lag glass i tilknytning til den sydøstlige delen av hovedetasjen.

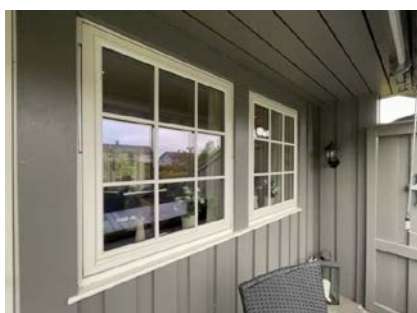
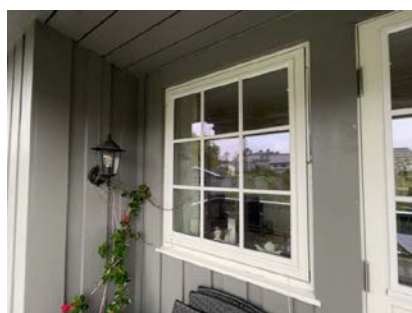
TG 1 Terrassedør

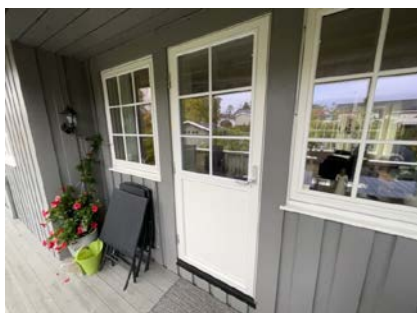
TG 2 Hovedinngangsdør

Nyere tre/trefiberdør i malt utførelse

- Det er påvist avvik rundt innsettsdetaljer.

Ettermontere utvendig terskelbeslag.

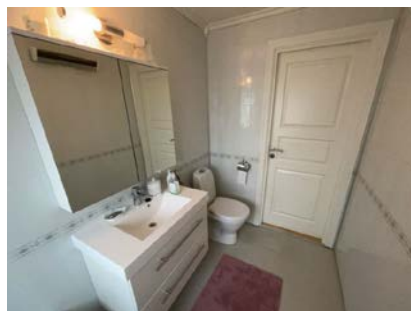
HOVEDETASJE > BAD

TG 2 Overflater vegger og himling

- Det er vindu/dør med ikke fuktbestandige materialer i våtsonen (ved vask, dusj, badekar, osv.), løsningen eller byggematerialet er uegnet

Anbefaler varsom bruk for å unngå unødig fuktbelastning mot overflater som ikke er utført med vanntette sjikt.

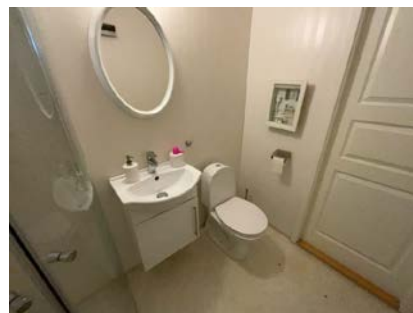
UNDERETASJE > BAD

TE 2 Overflater vegger og himling

- Det er vindu/dør med ikke fuktbestandige materialer i våtsonen (ved vask, dusj, badekar, osv.), løsningen eller byggematerialet er uegnet

Anbefaler ettermontering av dusjkabinett for å unngå direkte vannsprut mot overflatene.

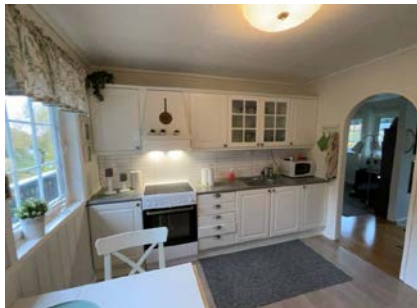
HOVEDETASJE > KJØKKEN

TG 1 Avtrekk

Nyere kjøkkenventilator med avkast ut.

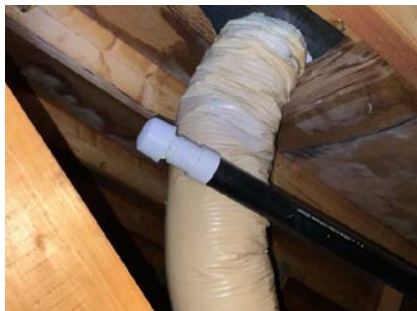
1 TG 2 Ventilasjon

Periodisk mekanisk avtrekk fra kjøkken og baderommet i underetasjen.

- Det er påvist mangelfull ventilasjon på ett eller flere rom i boligen.
- Det er påvist begrenset ventilering/luftgjennomstrømning.

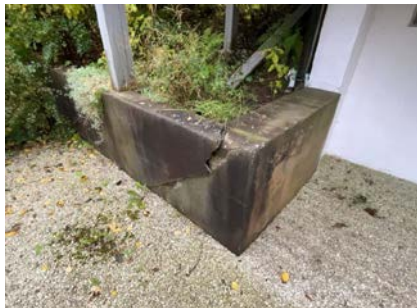
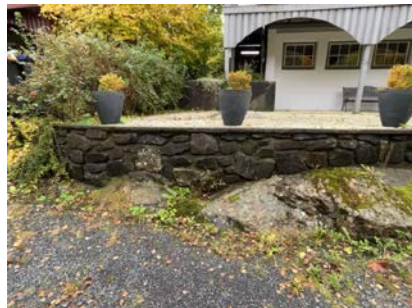
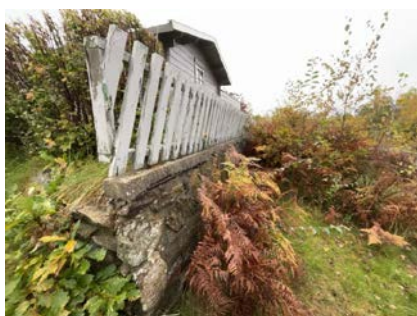
TE 2 Terrenforhold

Tomten er opparbeidet i skrånende terreng med tilbakefylte masser mot grunnmuren. Tomten har helning / avrenning fra den sydlige siden.

- Det bør foretas terrengjusteringer.

Terrenforholdene må holdes under oppsikt. Eventuelle tiltak må vurderes i forhold til overvannstilsig i nedbørsperioder og perioder med overganger mellom frost og snøsmelting. Eventuelle tiltak og terrengjusteringer må også vurderes i forbindelse med en fremtidig redrening rundt boligen.

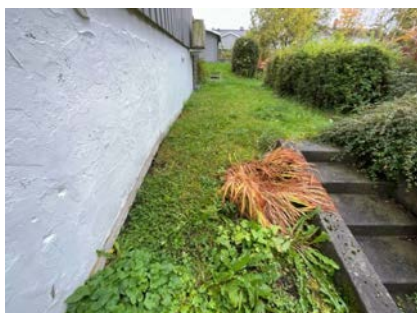
TE 2 Utvendige vann- og avløpsledninger

Vann og avløpsledninger er nedgravet og/eller skjult under terrengflater. Utvendige vann og avløpsledninger er derfor ikke fysisk kontrollert eller vurdert. Vurderingen beror utelukkende på tilgjengelige opplysninger om anleggets alder og naturlig slitasje. Det fremkommer ingen opplysninger som tilsier at det har vært frostproblematikk i vannrør eller tilbakeslag av avløpsvann.

- Det er ikke behov for utbedringstiltak siden anlegget fungerer i dag, men ut ifra alder kan skader plutselig oppstå på eldre anlegg.

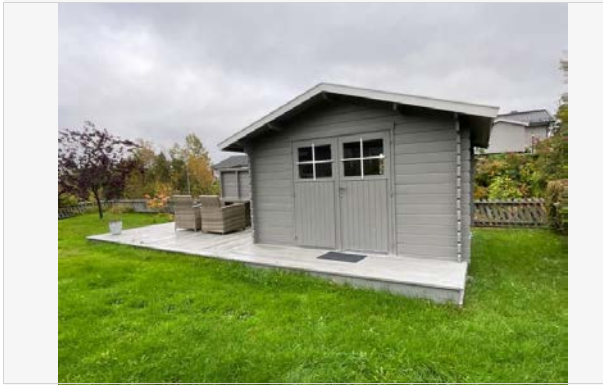
Hagebod

Bygningen fremstår som normalt vedlikeholdt. Det er for øvrig behov for utbedring av råteskade og løpende vedlikehold som følge av enkel byggemåte.

Enkel plankelaftskonstruksjon med tilhørende terrasseplating, oppført mot terreng. Konstruksjonens nedre deler er utsatt for fuktbelastning fra terreng, med påfølgende raskere nedbrytning av trematerialene. Det ble registrert råteskade i deler av konstruksjonen.

Bygningen er utført med enkel tofløyet tredør. Det er behov for etterjustering av døren.

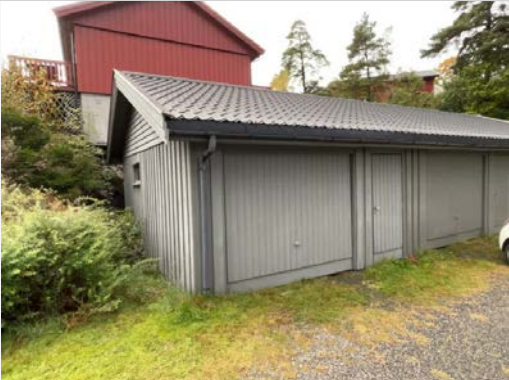
Garasje - Andel i garasjerekke på Gnr 44 Bnr 251

Taket er en plassbygget saltakskonstruksjon. Yttertaket er tekket med metallplater. Påbegynt delaminering enkelte steder. Det er ikke montert snøfangere på bygningen. Takrenner og nedløp i plast. Normal solfalming og noe nedbøyninger. Takrennene er særlig utsatt for vektbelastningen ved snøras fra taket. Det ble registrert utetthet i tilknytning til endelokk.

Bygningen er utført med malt boddør og vippeport, med manuell åpne/lukke funksjon. Det må påregnes etterjusteringer og overhaling / smøring av bevegelige deler.
