# Jegerveien 3

## Saltrød

# Tilstandsrapport

# gnr. 44, bnr. 388

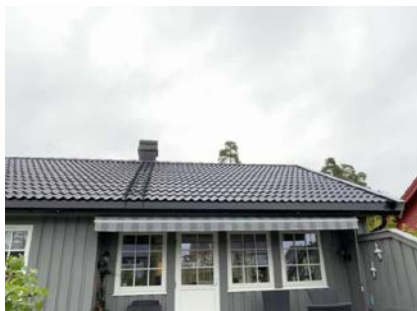
### Opprinnelig undertak

- Det er avvik:
- Gjenværende undertakplater har synlige fuktskader etter utettheter og kondensering.

- Tiltak:
- Gjenværende undertakplater med muggskader bør vaskes med klorin eller annet egnet soppdrepende middel. Videre må overgangstekninger i tilknytning til gjennomføringer i taket kontrolleres jevnlig.

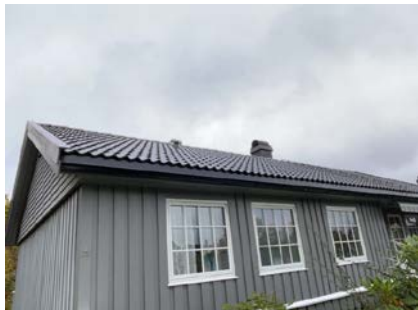
## Veggkonstruksjon

- Det er påvist spredte råteskader i bordkledningen.
- Deler av kledningen mangler lufting og er utsatt for vannsprut fra tilstøtende terrassegulv. Varierende grad av tørkesprekker og vedlikeholdsbehov.

- Råteskadet trekledning må skiftes ut.
- Løpende vedlikehold av ytterkledningen. Utlufting av kledningen, vindsperre og eventuell etterisolering er naturlig å utbedre når kledningen en gang skal skiftes.

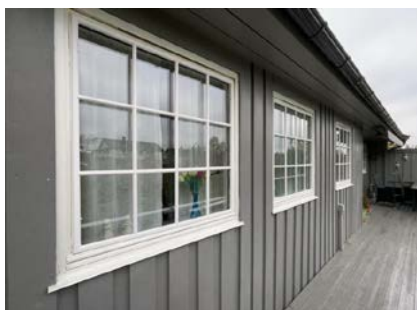
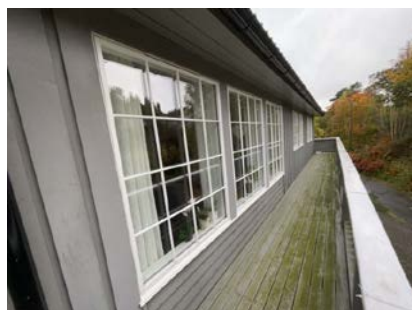
## TG 1 Vinduer - 2

Nyere malte trevinduer med 2-lag glass i tilknytning til den sydøstlige delen av hovedetasjen.

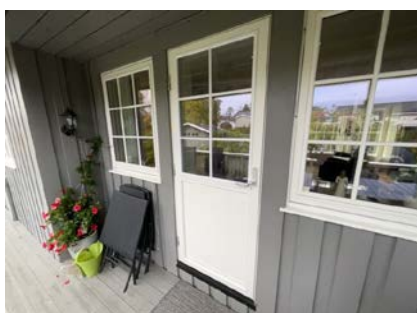
## TG 2 Hovedinngangsdør

- Det er påvist avvik rundt innsettsdetaljer.

Ettermontere utvendig terskelbeslag.

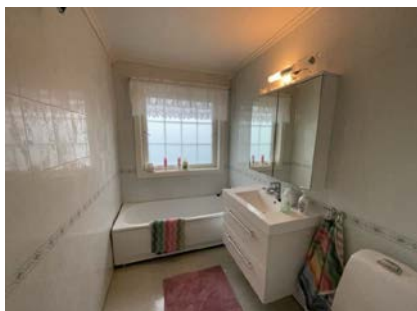
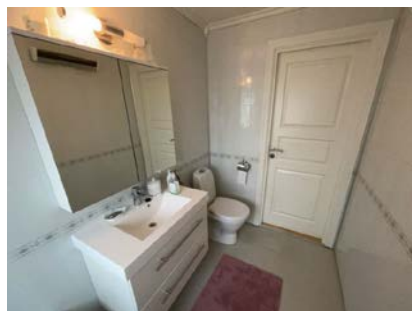
#### TG 2 Overflater vegger og himling

- Det er vindu/dør med ikke fuktbestandige materialer i våtsonen (ved vask, dusj, badekar, osv.), løsningen eller byggematerialet er uegnet

Anbefaler varsom bruk for å unngå unødig fuktbelastning mot overflater som ikke er utført med vanntette sjikt.

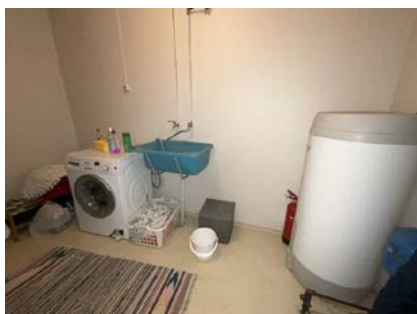
### Tilliggende konstruksjoner våtrom

Konstruksjonen ligger i tilknytning til tilbekfylt ytterkonstruksjon og omfatter av risikovurderingen som fremgår av rom under terreng. Det ble registrert / målt noe høy luftfuktighet og trefukthinnhold.

Hulltaking - Fuktmåling - Noe høyt trefuktninnhold i bunn av delevegg mellom bad og vaskerom.

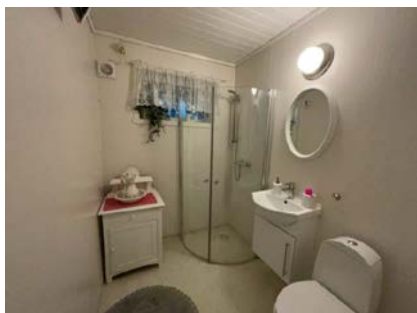
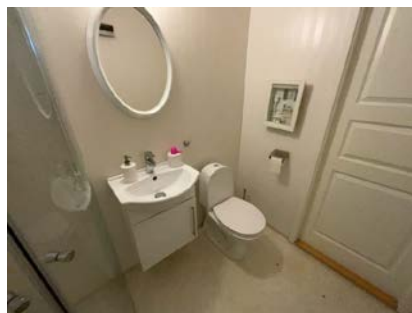
### Overflater vegger og himling

- Det er vindu/dør med ikke fuktbestandige materialer i våtsonen (ved vask, dusj, badekar, osv.), løsningen eller byggematerialet er uegnet

Anbefaler ettermontering av dusjkabinett for å unngå direkte vannsprut mot overflatene.

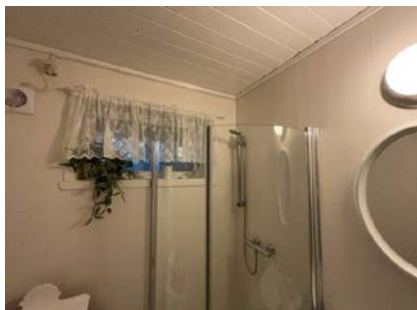
### **Overflater Gulv**

Vær oppmerksom ved bruk. For å få tilstandsgrad 0 eller 1 må gulvet bygges om, for å få riktig fall til sluk. Det vil imidlertid sjelden være økonomisk rasjonelt som et enkeltstående tiltak. Ved en eventuell renovering, påse at våtromsgulvet bygges med riktig fall til sluk. Dette vil eventuelt innebære ombygging av rommet. Det kan med fordel ettermonteres automatisk lekkasjestopper ved dørterskel som forebyggende tiltak mot eventuelle fremtidige lekkasjer. Videre anbefales ettermontering av dusjkabinett, inntil rommet skal renoveres.

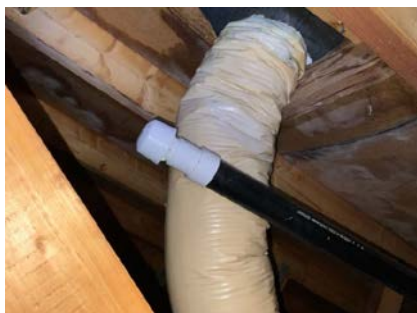
## Ventilasjon

Periodisk mekanisk avtrekk fra kjøkken og badet rommet i underetasjen.

- Det er påvist mangelfull ventilasjon på ett eller flere rom i boligen.
- Det er påvist begrenset ventilerings/luftgjennomstrømning.

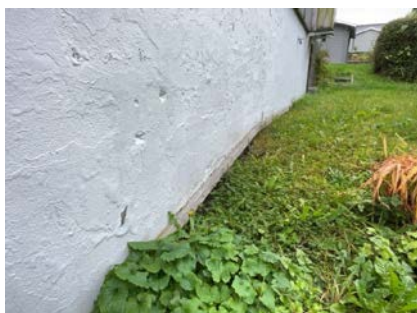
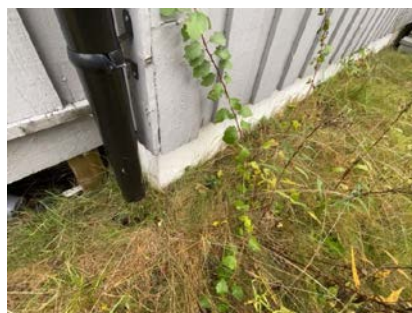
### Grunnmur og fundamenter

Synlige deler av grunnmuren er oppført i blokker av lettklinkerbetong. Støpt betongplate mot terreng i underetasjen.

- Det er registrert horisontalriss som er symptom på jordtrykk.

Det ble registrert noe sprekker i betongsålen / betonggulv mot grunnen. Synlig malingsflass i tilknytning til deler av murverket.

Det er ikke registrert behov for umiddelbare tiltak. Riss eller sprekker i grunnmur må observeres over tid for å se eventuelle endringer. Kosmetisk overflatevedlikehold må for øvrig påregnes og sprekker i den vertikale konstruksjonen kan med fordel tettes på utvendig side.

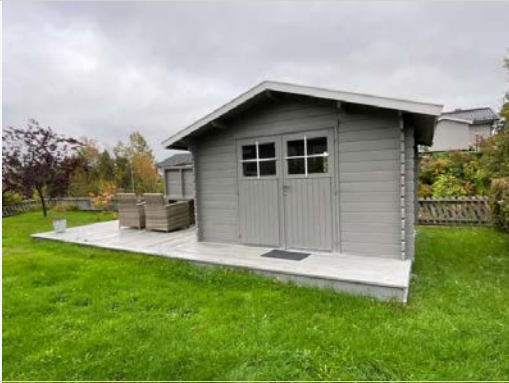
Bygningen er utført med enkel tofløyet tredør. Det er behov for etterjustering av døren.

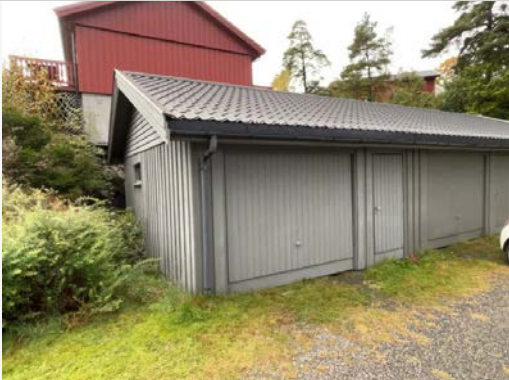
Taket er en plassbygget saltakskonstruksjon. Yttertaket er tekket med metallplater. Påbegynt delaminering enkelte steder. Det er ikke montert snøfangere på bygningen. Takrenner og nedløp i plast. Normal solfalming og noe nedbøyninger. Takrennene er særlig utsatt for vektbelastningen ved snøras fra taket. Det ble registrert utetthet i tilknytning til endelokk.

Bygningen er utført med malt boddør og vippeport, med manuell åpne/lukke funksjon. Det må påregnes etterjusteringer og overhaling / smøring av bevegelige deler.
