Jernvegen 14A

Hovden

Flott beliggende, innholdsrik del av tomannsbolig på Hovden - Fin utsikt og gode solforhold

Tilstandsrapport

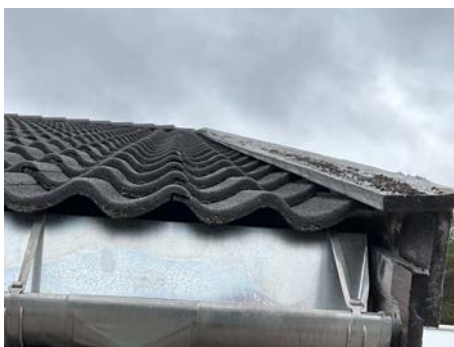
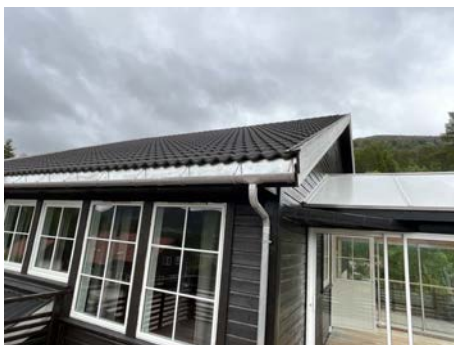
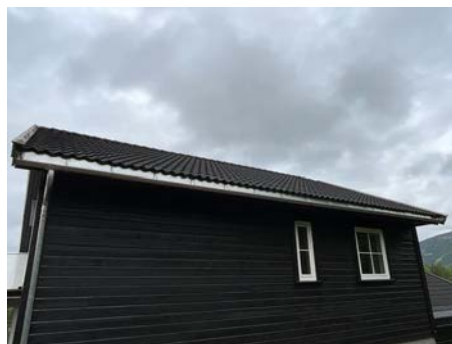
Noe vedlikehold må kunne påregnes på vannbord og vindski, ellers fremstår i god stand med normal slitasjegrad basert på alder.

Taket ble kun inspisert fra bakkenivå.

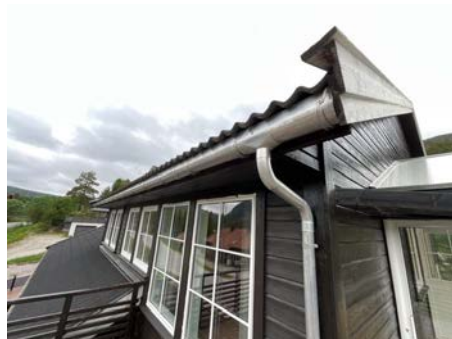
TG2 Nedløp og beslag

Takrenner, nedløpsrør og beslag er av stål fra byggeår.

§ 7-45 Nedfall fra byggverk Snø- og isdannelser på bygninger som kan medføre fare for ras mot beferdet område, skal hindres og sikres. Beferdet område i denne sammenheng er de steder folk normalt beveger seg om vinteren. Atkomst til bygning, inngangspartier etc. må vies særlig omhu.

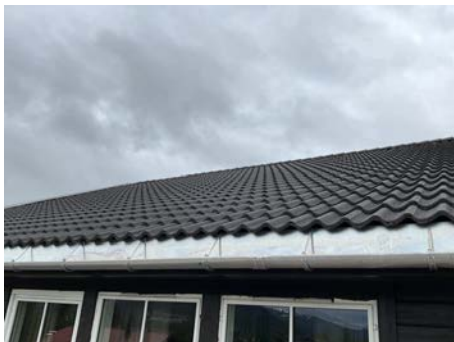
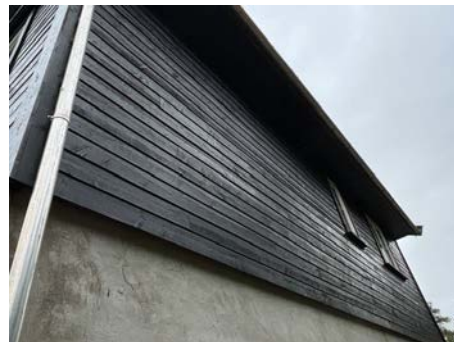
TG 1 Veggkonstruksjon

Isolert bindingsverkskonstruksjon kledd med liggende bordkledning. Konstruksjonen har tilsynelatende tilstrekkelig tilrettelagt lufting.

Kledningen fremstår godt vedlikeholdt, men normal slitasjegrad basert på alder, TG1

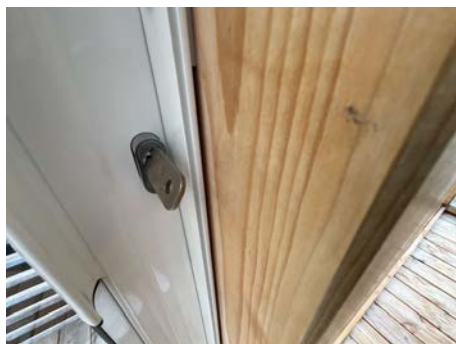
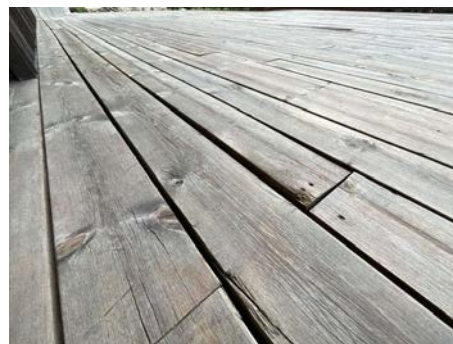
TG 2 Balkonger, terrasser og rom under balkonger

Veranda og takterrasse over garasje med terrassebord og rekke av tre.

Terrassen fremstod i hovedsak i god stand. Noe lokale slitaseskader, og noe skjevheter/bøy på rekkverk på lange strekk må påregnes.

- Det er ikke krav om utbedring av rekkverkhøyde opp til dagens forskriftskrav.

- Åpninger i rekkverk må utbedres for å tilfredsstille krav på byggeår.

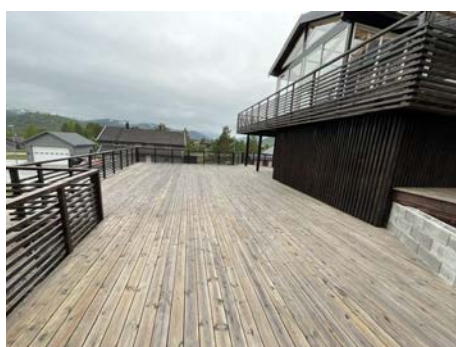
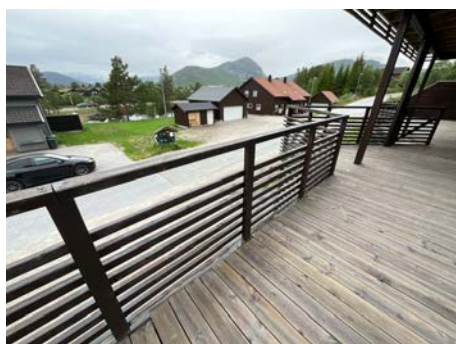
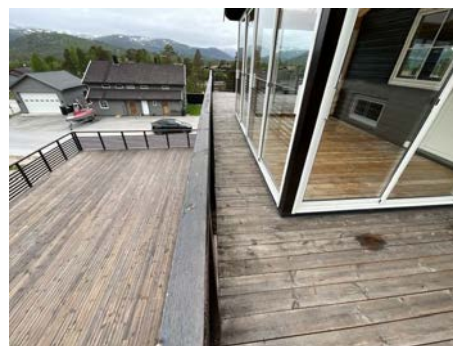
TG 2 Utvendige trapper

Utvendige trapper av tre og betong.

Trappene fremstår i hovedsak i god stand, men det ble registrert andre avvik.

- Montering av håndlist or rekkverk må monteres der dette mangler for å kunne lukke avviket.

- Trappen fungerer, men er ikke helt ihht. preakseptert trappenorm.

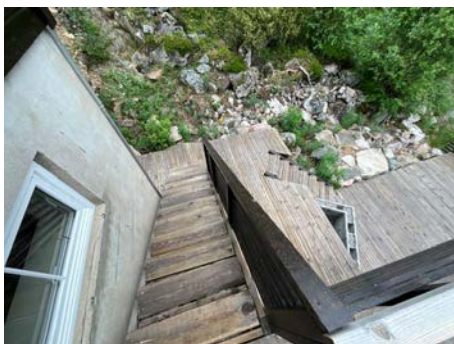
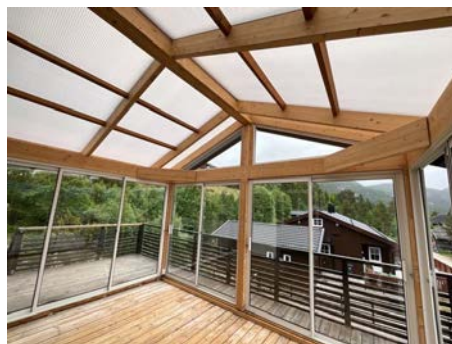
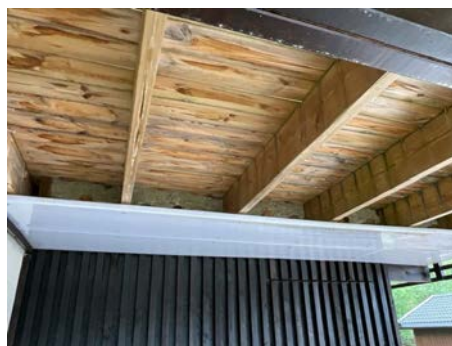
TG 2 Andre utvendige forhold

Hagestue montert på terrassebord av tre. Vegger i form av skyvedører. Ellers bindingsverkkonstruksjon og taksperer av tre.

- Løsningen med beslag/vannbord er ikke uvanlig løsning for typen hagestue som er montert mot vegg i etterkant av byggeår. Løsningen vil kunne fungere, men område er noe utsatt og mulig ikke helt tett.

- Løsningen med isolasjonsmatter bør ytterligere undersøkes om fungerer eller om det forårsaker skade. Det ble for øvrig ikke registrert symptom på skade.

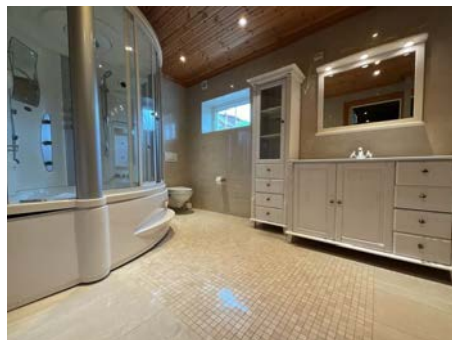
ETASJE 2 > BAD (ETASJEPLAN 2)

TG 1 Overflater vegger og himling

Det ble ikke registrert sprekker eller bom i veggfliser ved stikkontroll av tilfeldige valgte fliser. Det ble heller ikke registrert indikasjon på fukt i vegger ved bruk av fuktindikator i utsatte områder.

Badet har innebygd dusj/badekar, noe som ansees som en god løsning og som bidrar til å ivareta tiltenkt levetid for flis og membran på vegger.

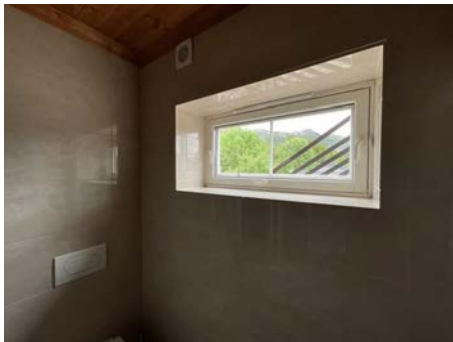
ETASJE 2 > BAD (ETASJEPLAN 2)

! TG 2 Overflater Gulv

Lekkasjesikringen forutsetter også at membran/tettesjikt er intakt, tette løsninger bak lister ved dør, og at sluk og avløpsrør til en vær tid rengjort/åpne. Lekkasjesikringen vurderes ikke å være tilstrekkelig ihht. gjeldene forskriftskrav i TEK.

- Det er avvik:
 - Krav til fall er ikke oppfylt og gulvet er tilnærmet flatt.
 - Det er ikke tilfredsstillende oppkant ved dør.
 - Listverk ved dør står direkte mot våtromsgulv og har fukt skjolder på nederste del. Det er også noe ufagmessig store fuger mellom gulv og vegg i samme område.
 - Elastisk fuge i overgang gulv/vegg har slipp/sprekk flere steder.

- Tiltak:
 - Det må gjøres tiltak for å ivareta lekkasjesikring ved dør. Dør bør demonteres og monteres høyere opp, og det må etableres tett oppkant. minimum 25 mm. I den forbindelse bør også dørlister heves opp fra våtromsgulv.
 - Det må refuges med elastisk fugemasse mellom gulv og veggfliser.

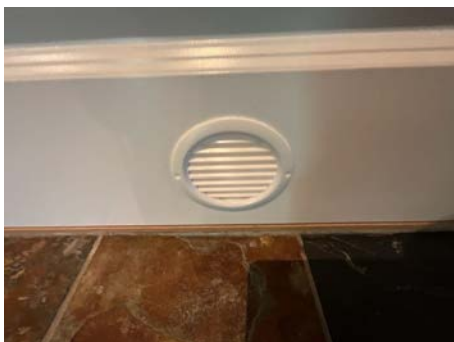
ETASJE 2 > BAD (ETASJEPLAN 2)

TG 1 Tilliggende konstruksjoner våtrom

Det er unntak i krav om hulltaking for rom med hellukket dusj. Våtsone bak vask står mot yttervegg.

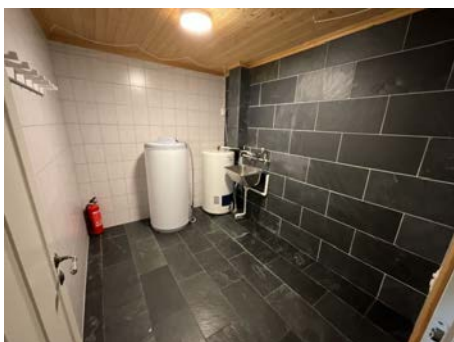
ETASJE 1(UNDERETASJE) > BOD/VASKEROM

TG 2 Overflater vegger og himling

- Det er avvik:
 - Fliser fremstår noe ufagmessig montert. Stedvis ble det registrert noe misfarging/kalkutslag på fuger.
 - Det ble registrert ufagmessig rørgjennomføring på vegg i nærhet av utslagsvask og varmtvannsbereder. Det er også påvist manglende membran i samme område.

- Tiltak:
 - Utbedring er påregnelig ved rørgjennomføring. Rommet vil videre kunne fungere med avviket, men utbedring må påregnes på sikt.

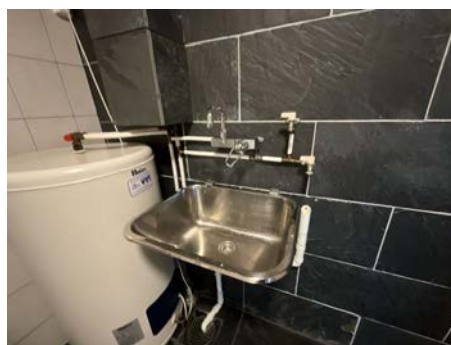
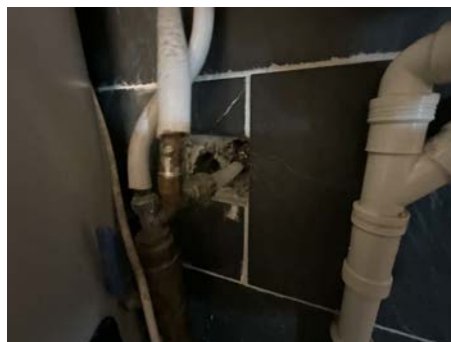
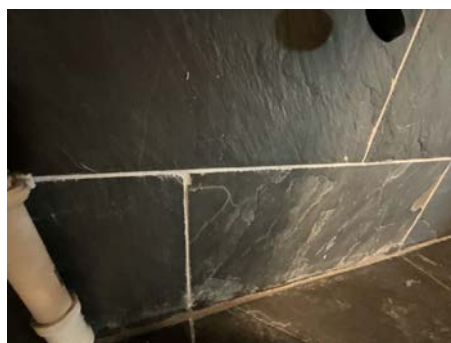
ETASJE 1(UNDERETASJE) > BOD/VASKEROM

TG 2 Overflater Gulv

Lekkasjesikringen forutsetter også at membran/tettesjikt er intakt, tette løsninger bak lister ved dør, og at sluk og avløpsrør til en vær tid rengjort/åpne. Lekkasjesikringen vurderes ikke å være tilstrekkelig ihht. gjeldene forskriftskrav i TEK.

- Elastisk fuge i overgang gulv/vegg har slipp/sprekk.

Gulvet har plastsluk med stålrister. Det ble ikke registrert synlig tettesjikt/membran verken i sluk, på åpning i vegg ved rørgjennomføring eller ved dør. Rommet blir imidlertid ikke utsatt for bruksvann, Sluk er i tilfelle lekkasje.

- Dør må monteres høyere og med tett oppkant på minimum 30 mm. for å begrense avviket og konsekvens ved en eventuell vannlekkasje. For å lukke avviket helt må fliser legges på nytt med riktig fall ihht. krav.

- Mulig har tettesjikt på gulv og vegger behov for full oppgradering for å tilfredsstille krav.

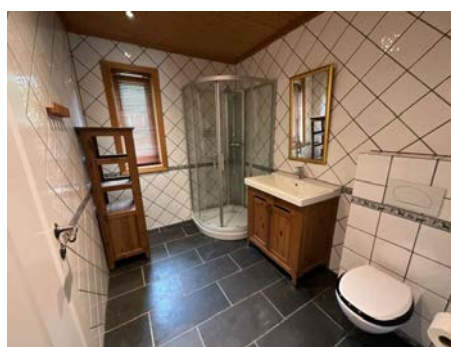
ETASJE 4 > BAD (ETASJEPLAN 4)

Det ble ikke registrert sprekker eller bom i veggfliser ved stikkontroll av tilfeldige valgte fliser. Det ble heller ikke registrert indikasjon på fukt i vegger ved bruk av fuktindikator i utsatte områder.

Helhetsinntrykk, TG1. Lokalt avvik nevnt under.

- Det er avvik:
- Det ble registrert skade på flishjørne nederst på susternekkasse for toalett.

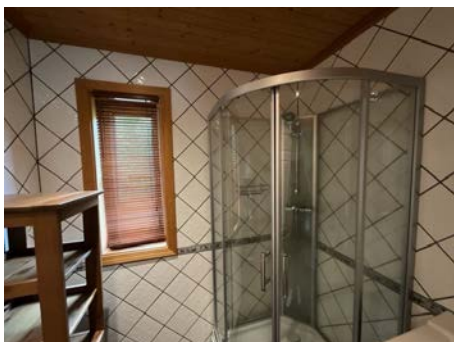
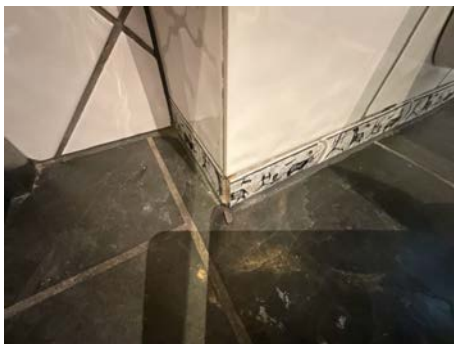
ETASJE 4 > BAD (ETASJEPLAN 4)

Gulvet er bortimot helt flatt, men har oppkant i form av dørsvill. Ved en eventuell lekkasje vil vann kunne renne til sluk før det kan gjøre skade på tilliggende bygningsdeler. Lekkasesikringen forutsetter at membran/tettesjikt er intakt, tette løsninger bak lister ved dør, og at sluk og avløpsrør til en vær tid rengjort/åpne.

Det ble ikke registrert skader eller bom i flis og fuger.

TG 1 gis for flisoverflate og synlig høydeforskjell over 25 mm. Tettesjikt er videre vurdert i punkt for "Sluk, membran og tettesjikt"

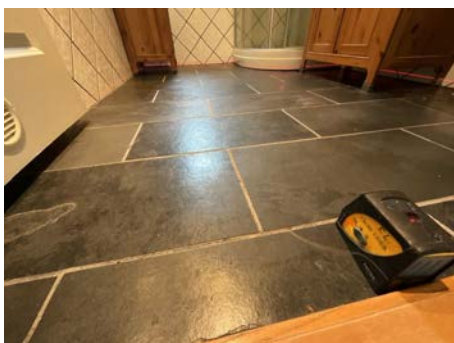
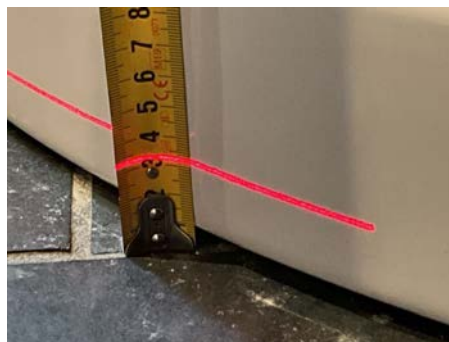
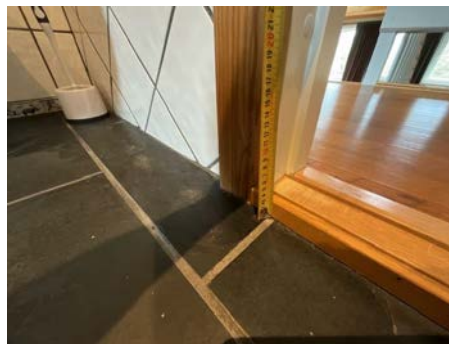
ETASJE 4 > BAD (ETASJEPLAN 4)

TG 2 Sluk, membran og tettesjikt

- Det er avvik:
 - Det foreligger ingen dokumentasjon på hvem som har utført arbeider og produkter som er benyttet. Kvalitet og utførelse er ukjent.
 - Det er ukjente tetteløsninger bak lister ved dør.

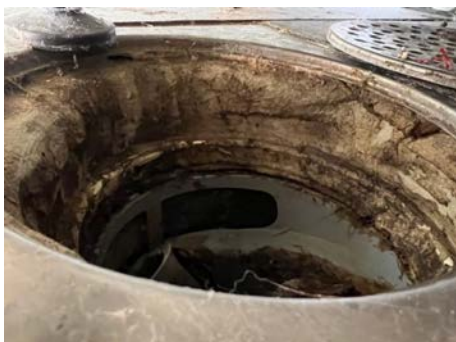
ETASJE 4 > BAD (ETASJEPLAN 4)

TG 2 Sanitærutstyr og innredning

Det ble ikke registrert synlig dreneringsutløp under vegghengt toalett. Det er heller ikke fremlagt dokumentasjon på at sisternekasse har preakseptert skjult lekkasjesikring.

- Vegghengt sisterne mangler dreneringsutløp. Det er ukjent for undertegnede om lekkasjesikring er ivarettatt på andre måter.

- Drenerings løsning bør etableres om mulig slik at eventuelt lekkasjevann fra lukket våtromsinstallasjon blir synliggjort og ledet til sluk, men var ikke et krav på oppføringstidspunktet.

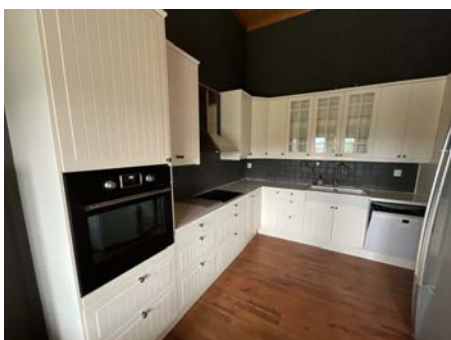
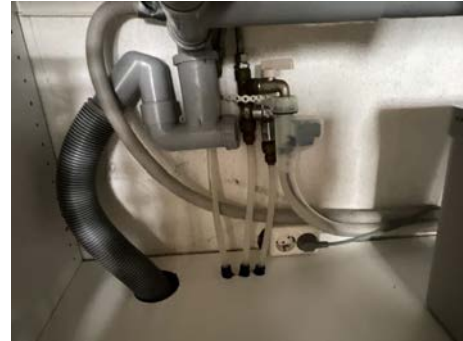
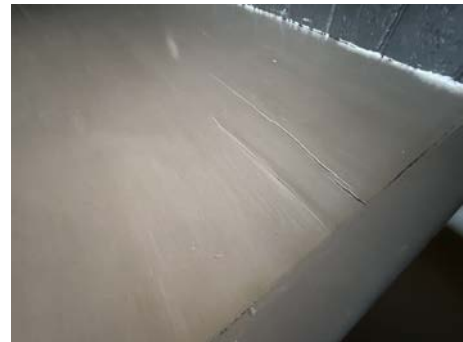
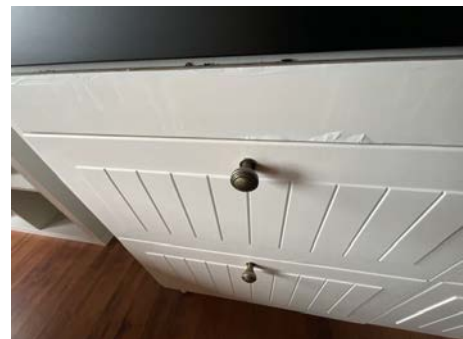
ETASJE 3 > STUE/KJØKKEN

- Det er avvik:
 - Ventilator med kullfilter er en preakseptert løsning, men iht. takstbransjens retningslinjer skal kjøkkenventilator med kullfilter/karbonfilter vurderes som TG2 for å gjøre kjøper oppmerksom på at dette er en installasjon som trenger jevnlig vedlikehold og utskifting av filter.
 - Over halvparten av forventet levetid er utgått på ventilator.

- Ytterligere undersøkelser. Jevnlig rengjøring og regelmessig utskifting av filter må påregnes.

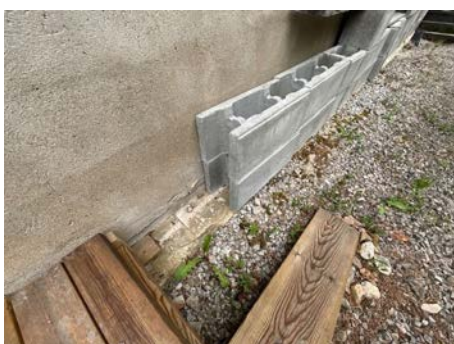
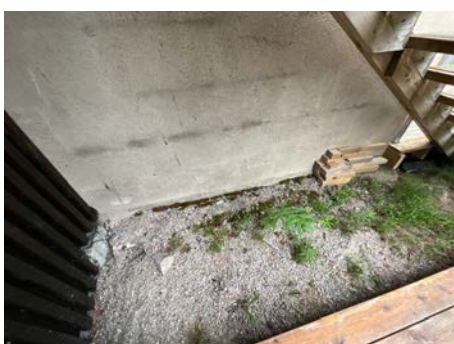
TG 2 Grunnmur og fundamenter

- Det er avvik:
 - Se punkt for etasjeskille vedr. sig i støpt plate på nivå 2 i boligen. Selger opplyser i egenerklæringsskjema at utvikling med sig er fra byggeperioden.
 - Det ble registrert enkelte sprekker på grunnmuren.

- Tiltak:
 - Det er påregnelig med utbedring av sprekker. Grunnmuren bør videre holdes under oppsyn for eventuelt videreutvikling.
 - Utbedring av sig er ikke prekært. Ved en senere renovering av etasjen, vil oppretting/flytsparkling kunne lukke avviket.
