# Langenesveien 312

Langenes - Søgne

# Langenes -Strandeiendom på hele 4,7 mål! -Svaberg, bryggeanlegg/ strandlinje -Spektakulær utsikt over Søgne skjærgård

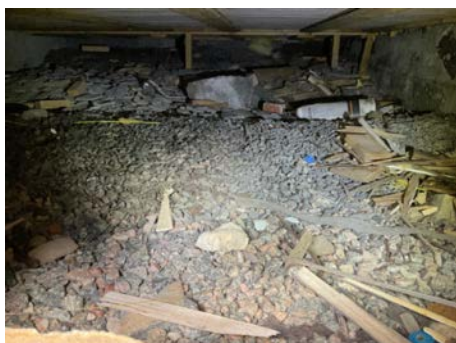
Krypkjeller under tilbygg fra 2008

- Vær oppmerksom på denne risikoen, overvåk tilstanden og undersøk dette nærmere, helst med hjelp av en fagkyndig.

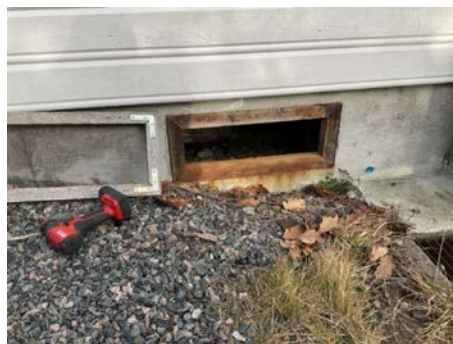
Luke inn til krypkjeller under tilbygg.

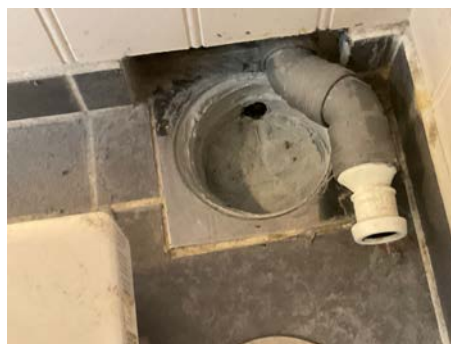
Sluk under dusjkabinett.

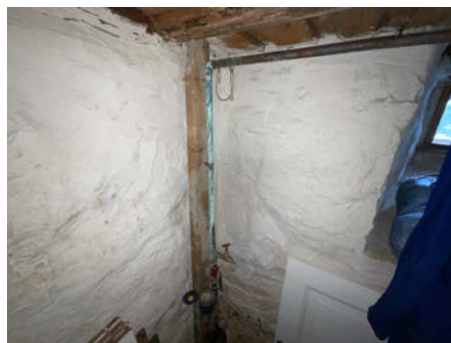
Vannmåler og stoppekran.

- Det er ikke behov for utbedringstiltak siden anlegget fungerer i dag, men ut ifra alder kan skader plutselig oppstå på eldre anlegg.

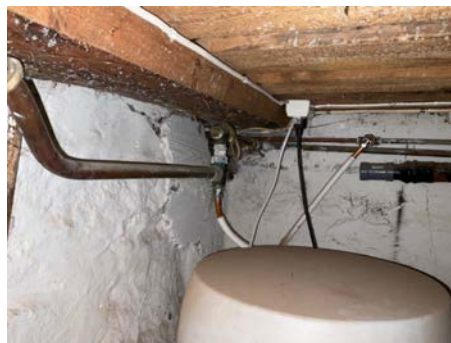
Vannrør i kobber av eldre dato. Tilførsel til bad på loft er av plast. Stoppekran er funnet i orden. Ingen synlige tegn til svikt. Avløpsrør i plast. Ingen synlige tegn til svikt. Det mangelfull ventilering i enkelte rom. 120l bereder fra 2004 plassert på bad. 200L bereder fra 2018 plassert i kjeller. Skjult og delvis åpent el-anlegg med automatsikringer. Anlegget har sterkt varierende alder. Røykvarsler er montert og pulverapparat er funnet i orden.

Vannrør i kobber.

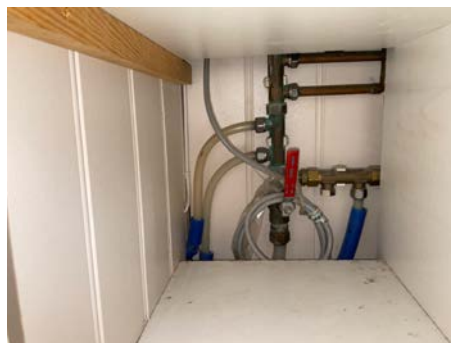
Fordelerstokk på bad loft.

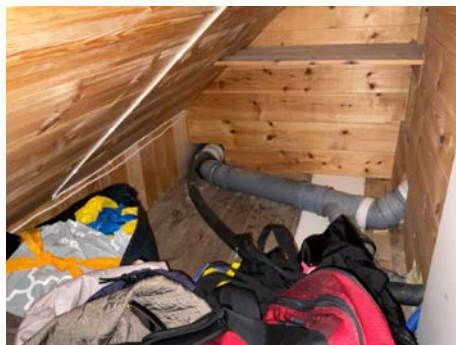
Avløpsrør i plast. Ingen synlige tegn til svikt.

Avløpsrør på loft.
