**Henriks vei 72, 4957 Risør**

# gnr. 5, bnr. 153

Befaringsdato: 30.05.2023

# Tilstandsrapport

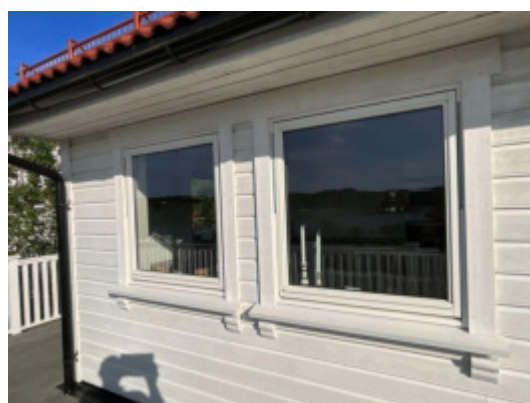
Årstall: 2013

Malte trevinduer med 2-lags glass, fra ulike tidsperioder. Kontrollerte isolerglasser er produksjonsmerket 2007, 2008 og 2013.

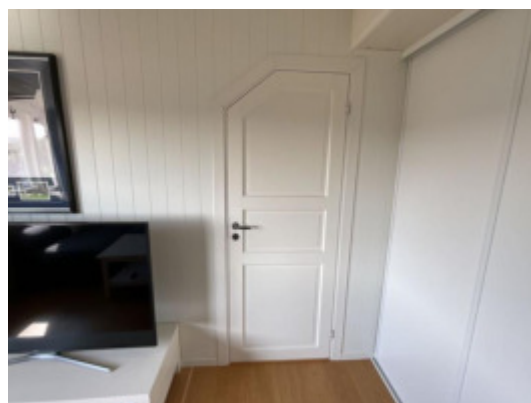
Malte lettdører.

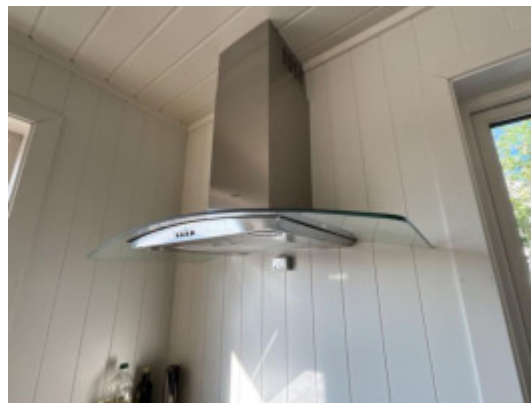
Kjøkkenventilator med avkast ut. Utløpt garantitid for installasjonen.

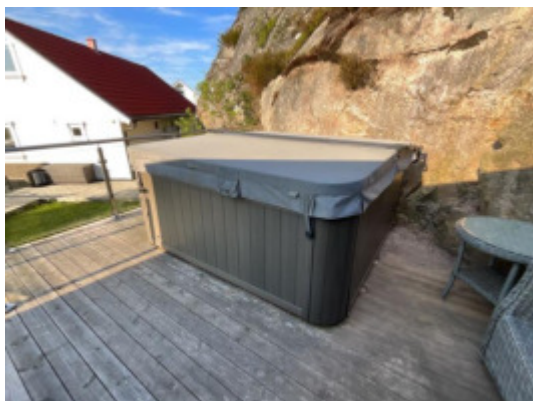
Årstall: 2018

Fabrikkfremstilt utvendig badekar med massasjedyser. I følge eier ble massasjekaret montert i 2018. Utløpt eller begrenset gjenværende garantitid.

Installasjonen var nedtappet på befaringstidspunktet og er derfor ikke funksjonstestet.
