Madshaven 2

Madshaven 2, 4824 BJORBEKK

Tilstandsrapport

Befaringsdato: 30.10.2024

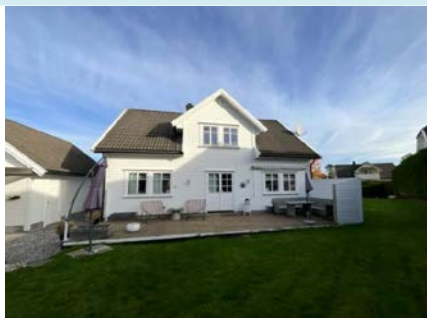
Det ble registrert enkelte taksteinbrekkasjer i gradrenner og vedlikeholdsbehov i tilknytning til vindskier. Lokale fuktmerker i tilknytning til undertak som er ført over mønespissene.

Det må påregnes overflatevedlikehold av vindskier og lokale utbedring er av enkelte takstein i gradrenner. anbefaler ettermontering av mønebeslag under mønesteinene for å unngå ytterligere slagregnsbelastning mot undertaket.

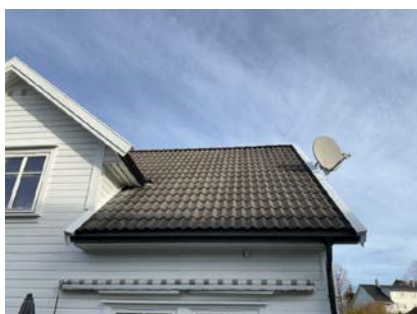
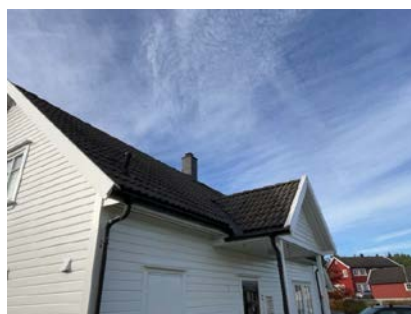
Nedløp og beslag

Påbegynt flass / delaminering i tilknytning til pipebeslag. Renner og beslag har varierende grad av malingsflekker.

- Det må monteres snøfangere for å oppfylle byggeårets krav.

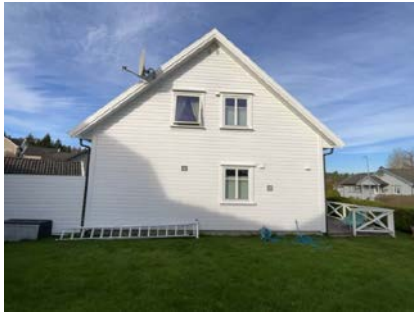
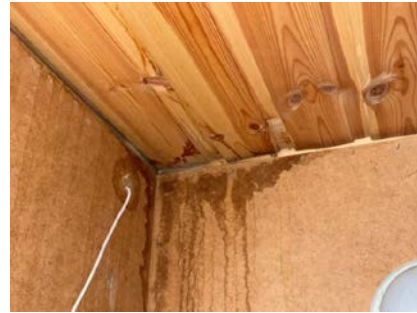
Takkonstruksjon/Loft

Isolerte og/eller tildekkede skråtak kan være tidvis utsatt for dampgjennomgang fra tilstøtende rom, med påfølgende kondensfukt og betegnes derfor som risikokonstruksjon. Det ble registrert fargesymptomer / lokal misfarging enkelte steder, som følge av kondensering. Skråtakene er utsatt for kondensering som følge av helisolerte skråtak på innvendig side. Det mangler inspeksjonsluke til knekott på den nordøstlige siden.

Ettermontere inspeksjonsluke til kott på den nordøstlige siden. Etablere økt grad av utlufning, både i tilknytning til takkonstruksjonen og innvendige rom. Utlufning av skråtak og kotter er av betydning for å unngå kondensfukt. Konstruksjonen må holdes under oppsikt for eventuelle tilstandsendringer.

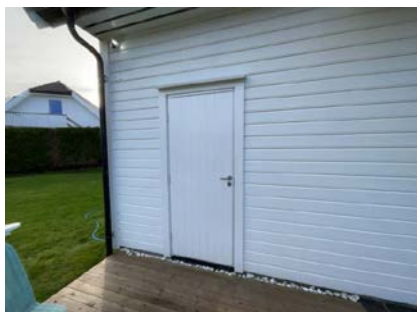
TE 2 Treterrasser

Det ble registrert noe horisontalavvik / skjevheter i konstruksjonen. Deler av konstruksjonene står i nær / umiddelbar kontakt med terreng og utsettes for ekstra fuktbelastning. Videre er deler av konstruksjonene utsatt for vektbelastningen ved snøras fra taket. Redusert limdekning (bom) og løse fuger i tilknytning til flislagt overflate ved hovedinngang.

Løpende vedlikehold. Det bør etableres avstandsspalte og betongfundamenter mellom terreng og trekonstruksjoner for å unngå unødig fuktbelastning og påfølgende fukt/råteskader. Det må påregnes oppretting av deler av konstruksjonene. Videre må det påregnes utbedring av fliser med manglende limfeste.

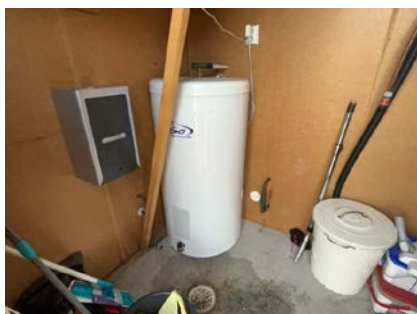
Sentralstøvsuger er plassert i bod med utvendig adkomst. Utløpt garantitid. Installasjonen var i bruk på befaringstidspunktet.

Normal rens av filter og utskiftning av oppsamlingspose. Det må påregnes kommende utskiftning av sentralstøvsugeren, som følge av naturlig bruksslitasje.
