Heilosvingen 9A/B

Slettheia

Enebolig med tilhørende garasje

Salgsoppgavedato

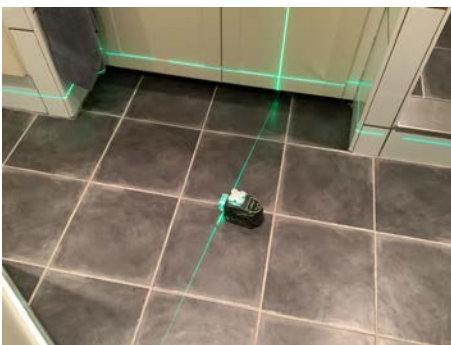
- Det er påvist avvik i fallforhold til sluk i forhold til krav i forskrift på byggetidspunktet.

- Våtrommet fungerer med dette avviket.

Kontroll av fallforhold til hovedsluk.

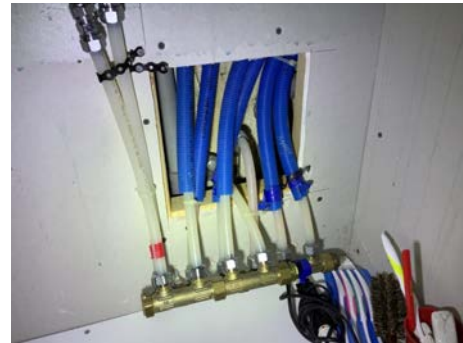
Innvendig fordelersats i bad/vaskerom.

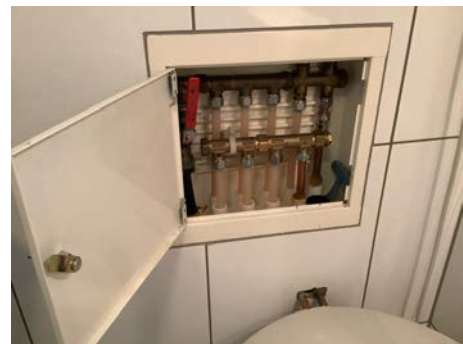
Kontrollskap i leilighet.
