# Møglestumoen 15

# Enebolig med fin beliggenhet like ved barnehage og skoler - Kort gangvei til Holta og sentrum - Renoveringsobjekt

Befaringsdato: 17.09.2024

# Tilstandsrapport

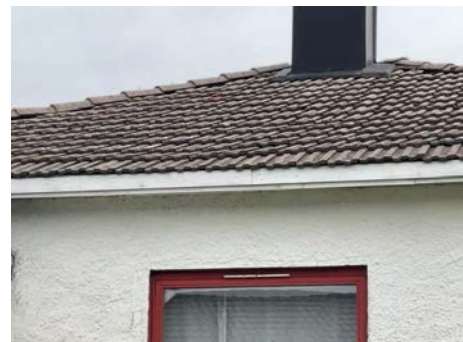
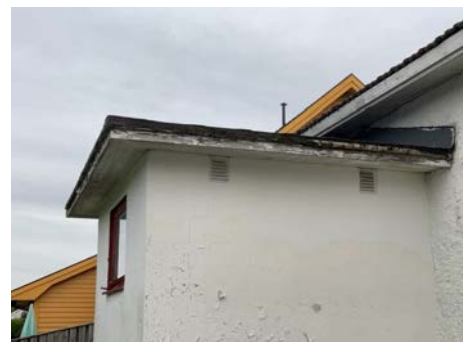
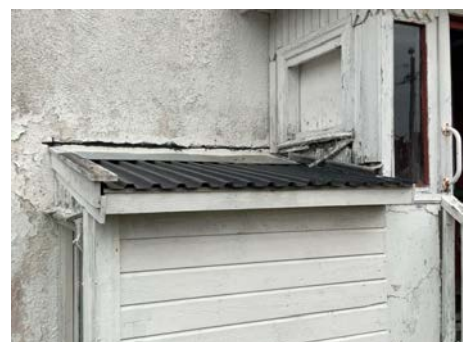
- Taktekkingen har synlige svekkelser og innvendige observasjoner indikerer at det kan være pågående lekkasje i taket.
- Det ble stedvis påvist råte/slitasje på treverk ved takfot.

Prisestimat er noe usikkert pga. ukjent omfang. Det anbefales å innhente pris fra Byggmester/Entreprenør.

**Kostnadsestimat: Over 300 000**

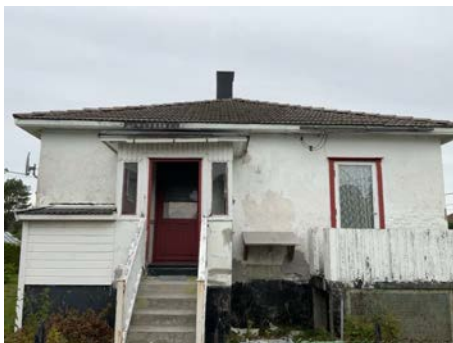
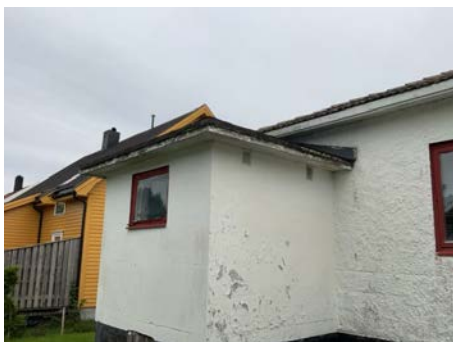
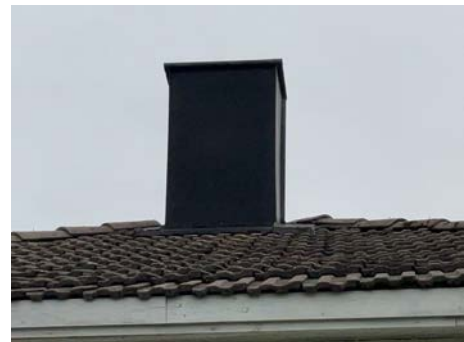
## TG 3 Veggkonstruksjon

Yttervegger er av murkonstruksjon med pussede og malte overflater. Tilsynelatende oppført i type mur-/betongblokker e.l.

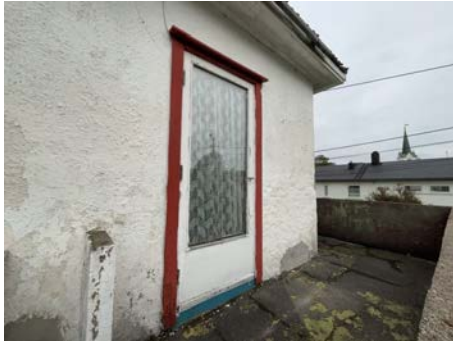
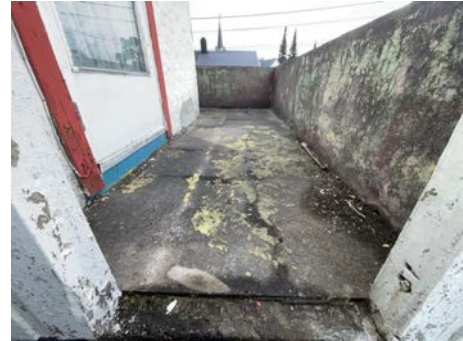
## TG 3 Balkonger, terrasser og rom under balkonger

Balkong med rekkverk og dekke i betong. Overflater har etterslep på vedlikehold og fremstår i noe dårlig forfatning, samt avvik på rekkverk.

- Det er påvist en del sprekkeformasjoner i betongdekke og åpning i rekkverk (manglende trapp).

Kostnadsestimat er noe usikkert pga. ukjent omfang ved utbedringer. Det anbefales å innhente pris på tiltak/utbedringer.

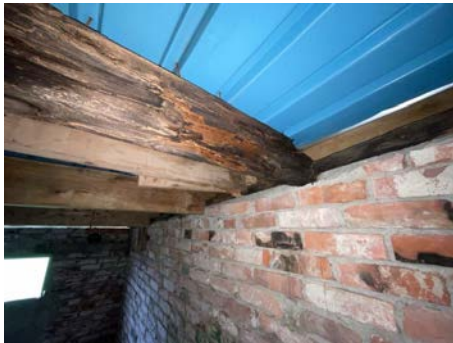
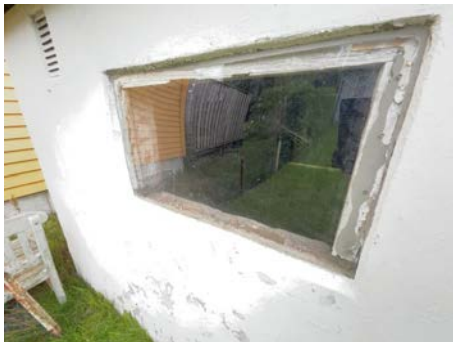
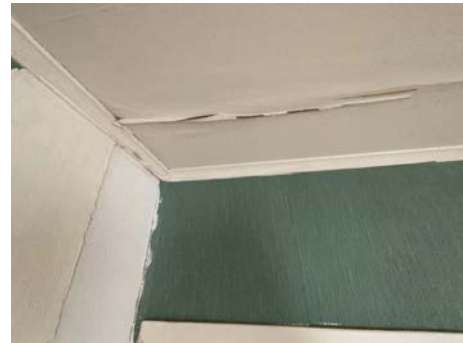
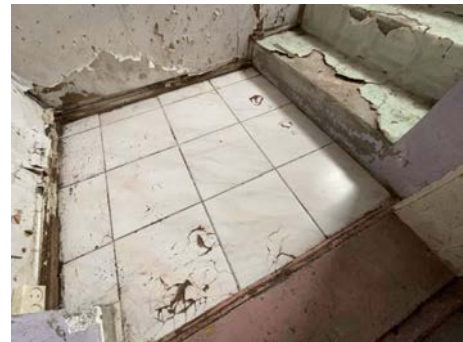
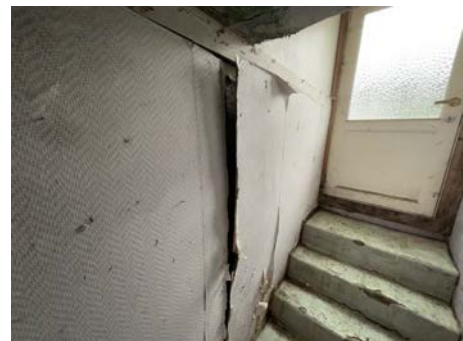
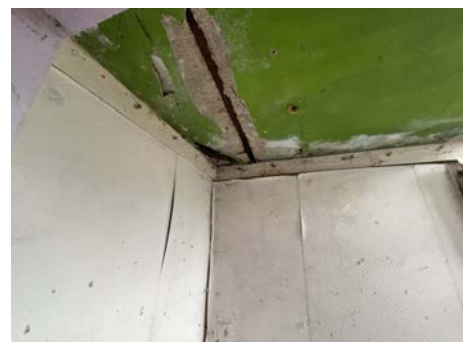
### ! TG 3 Overflater

Det er stedvis påvist skader og mye slitasje på overflater i begge etasjer. I kjeller er det også fuktskjolder og svertesopp på vegger som gir indikasjon på fukt i påforede vegger.

- Det er avvik:
  - Det er stedvis påvist synlige skader og mye slitasje på gulv, vegger og takhimlinger, samt fuktskjolder, mugg/svertesopp på overflater i kjeller m.m.

- Tiltak:
  - Det må påregnes renovering av alle overflater med slitasje og skader.

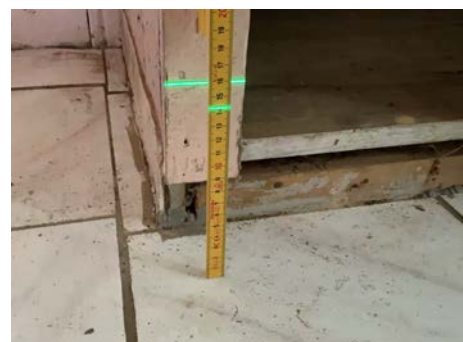
Utkastrek på laser er 11 cm på målestokk. Bilde viser over 30 mm høydeforskjell innenfor 2 meter i gang i kjeller.

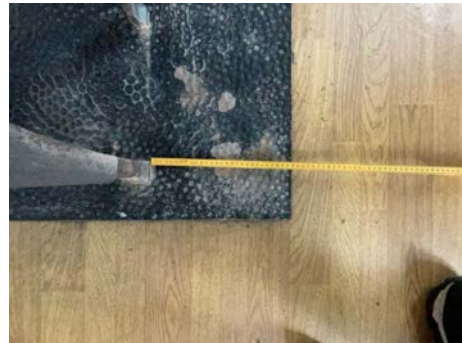
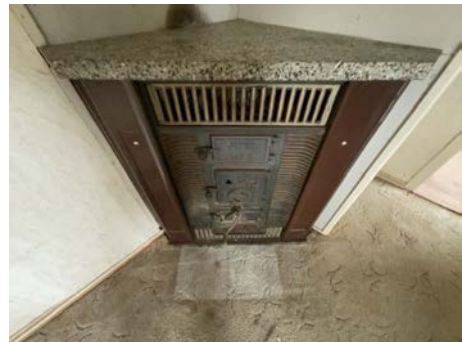
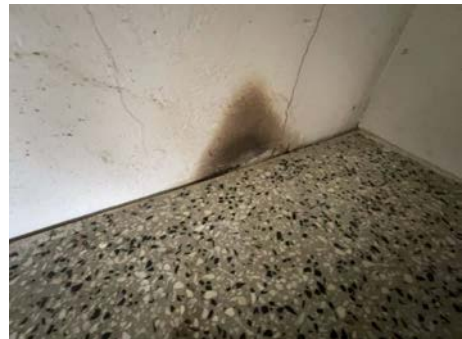
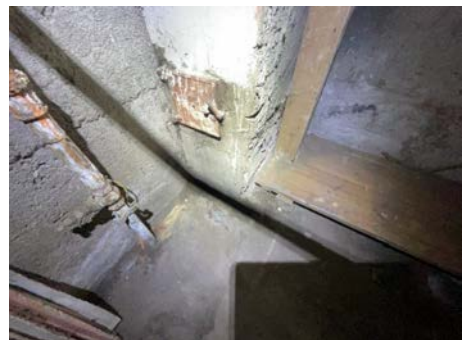
## Pipe og ildsted

Ved inspeksjon av utvendige overflater på pipe og brannmur, ble det stedvis registrert enkelte sprekker og sot rundt et røykrør som indikerer utettheter. Det mangler også ubrennbar plate foran ildsted i kjeller.

- Det er påvist mindre sprekker på pipe/brannmur.
- Det er påvist mangelfull ubrennbar plate under/foran ildsted (under 30 cm foran ildsted).
- Ildsteder fremstår med elde og noe slitasje og er ikke funksjonstestet. Ukjent funksjonalitet.

Pipe og ildsted bør/må kontrolleres av fagkyndig kontrollør og/eller lokalt brann og feievesen før videre bruk da flere avvik er påvist.

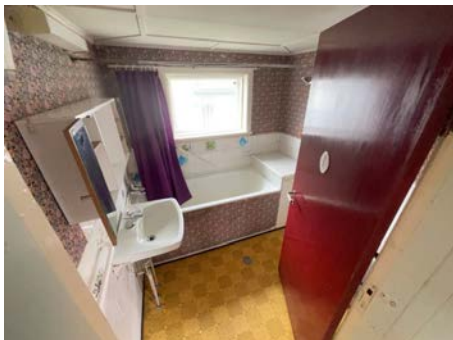
## ETASJE > BAD

Det gjøres oppmerksom på at det kun er en stikkmessig kontroll som er utført og det kan påløpe risiko for fukt andre steder på eldre bad som ikke oppdages ved kontrollen.

- Ved andre fuktundersøkelser enn hulltaking, er det ikke påvist indikasjoner på fuktskader.

- Ytterligere undersøkelser anbefales når våtrommet skal renoveres.

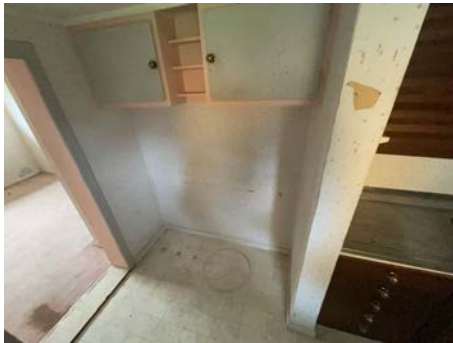
## KJELLER > KJØKKEN

- Det er avvik:
- Det er manglende forsert mekanisk avtrekk i kjøkkenet.

- Tiltak:
- Mekanisk avtrekk bør etableres hvis komfyr/platetopp monteres på kjøkkenet.

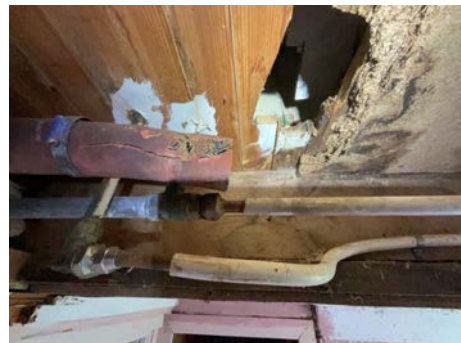
- Det er påvist skadet og frakoblet avløpsrør fra kjøkken i 1. etasje.  
- Avløp fra hybelkjøkken og annet avløp fra 1. etasje ledes ut på gulv i tilstøtende rom og videre til sluk. Dette er ikke tilfredsstillende løsninger og må utbedres.

Bilde viser eks. på defekt og frakoblet avløpsrør fra kjøkken i 1. etasje

- Det må gjennomføres ytterligere kontroll av avløpsrør når vannforsyning er tilkoblet av fagkyndig. Risiko for andre skjulte skader/avvik. Alder, tilstand og løsninger tilsier likevel at utskifting/oppgradering av eldre avløpsrør må påregnes før videre bruk.

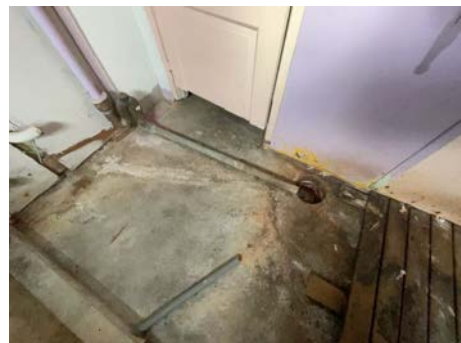
Bilde viser eks. på avløpsrør som ledes til sluk.

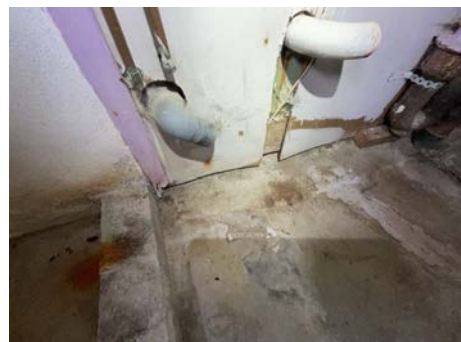
Bilde viser eks. på avløpsrør som ledes fra hybelkjøkken til gulv i tilstøtende rom.

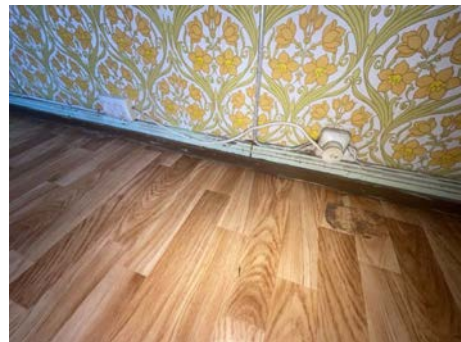
Bilde viser eks. på ikke fagmessig utførelse (TG 3)

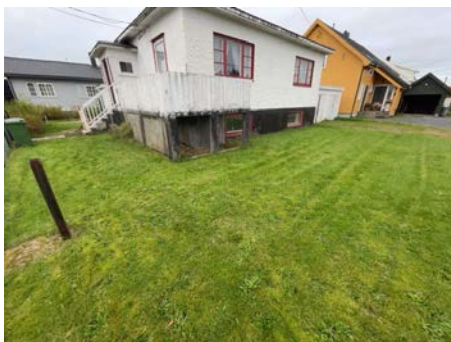
### TG 3 Drenering

Dreneringsløsninger fra byggeperioden og fremstår noe mangelfull. Boligen har kjeller og det ble ikke registrert grunnmursplast eller isolasjon rundt grunnmurer.

Takvann føres rett til terreng ved grunnmurer, ingen system for bortledning av vann. Det ble registrert fukt, kalk-/saltutslag på murvegger, samt høyere fuktutslag, mugg/svertesopp og fukt skjolder på utforede vegger i kjeller.

- Det ble registrert fukt, kalk-/saltutslag på murvegger, samt høyere fuktutslag, mugg/svertesopp og fukt skjolder på utforede vegger i kjeller. Dreneringen er utilstrekkelig og har idag begrenset effekt.

- Det må påregnes dreneringstiltak rundt hele boligen, samt etablere system for bortledning av takvann.

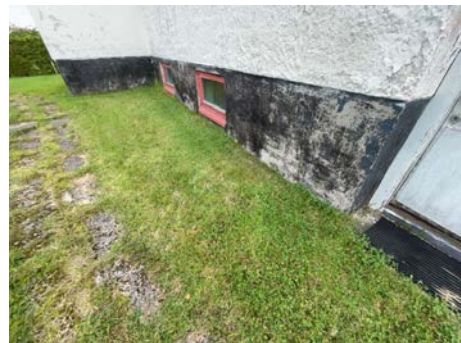
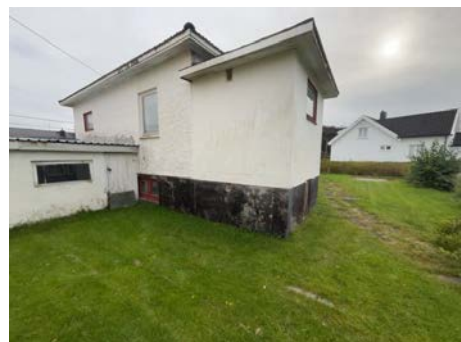
### TG 2 Grunnmur og fundamenter

Grunnmur av mur-/betongblokker e.l. Grunnmuren fremstår i påregnelig tilstand ut fra alder- og tidstypisk byggemåte.

Det ble stedvis registrert enkelte sprekker/riss og avskallinger i grunnmuren som følge av litt naturlig sig, men ingen indikasjon på vesentlige skjevheter, skader eller andre avvik som kan relateres på feil ved grunnmur og fundament.

- Tiltak:
- Noe vedlikeholdsbehov og utbedringer av riss/sprekker må kunne påregnes.
