Kviåsen 4

Tilstandsrapport

Befaringsdato: 21.11.2024

Rapportdato: 23.11.2024

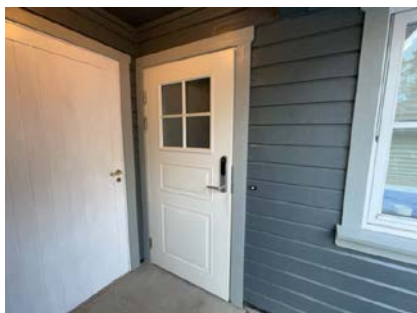
TE2 Terrassedør og boddør

Terrassedør - Tredør i malt utførelse.

For øvrig normalt løpende vedlikehold.

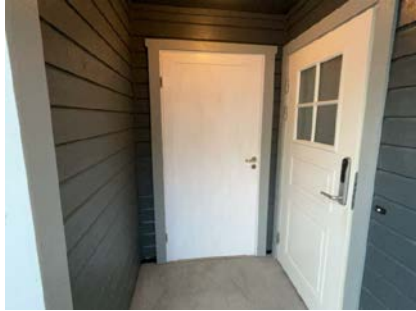
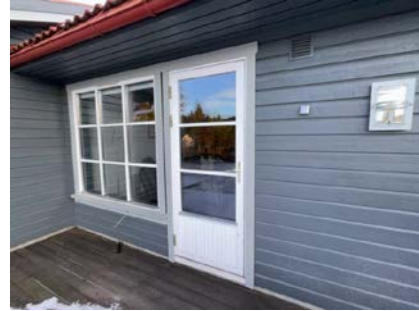
TG 2 Balkonger, terrasser og rom under balkonger

Det er værslitt/oppsprukket trevirke/trepaneler. Oppbyggingen av terrasse/balkong øker faren for skjulte skader i konstruksjonene. Det ble registrert sprekk i nedre del av betongrampen. Deler av konstruksjonen ligger i nær tilknytning til terreng / opparbeidelser og utsettes for ekstra fuktbelastning med påregnelig raskere nedbrytning av trematerialene.

Treterrasse mot terreng, på den vestlige siden. Begrenset vurderingsgrunnlag som følge av tildekkede konstruksjonsdeler. Betongplattning med skrårampe i tilknytning til hovedinngang.

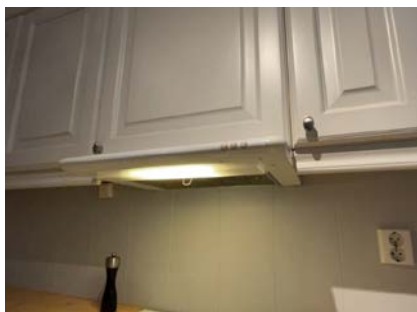
TG 1 Avtrekk

Kjøkkenventilator med avkast ut. Installasjonen var i bruk på befaringstidspunktet.

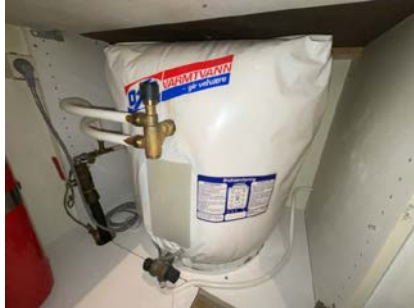
TG 2 Vannledninger

Boligen er utført med vannrør/trykrør i kobber. Ingen åpenbare lekkasjer fra røropplegget på befaringstidspunktet. Tilgjengelige opplysninger tilsier at boligen er tilknyttet kommunalt vann.

Deler av røropplegget kan være utsatt for frostrisiko i den kalde årstiden.

- Det er ikke behov for utbedringstiltak siden anlegget fungerer i dag, men ut ifra alder kan skader plutselig oppstå på eldre anlegg.
- I forbindelse med oppgradering av våtrom vil det være naturlig med utskifting av rør.

Det må påregnes vedlikehold og fornyelser ved oppgraderinger av rom/våtrom med vannledninger. Videre anbefales ettermontering av automatisk lekkasjestopper / waterguard i tilknytning til rom uten med vanninstallasjoner og som ikke er utført med sluk og vanntette sjikt. Eksempelvis kjøkken.

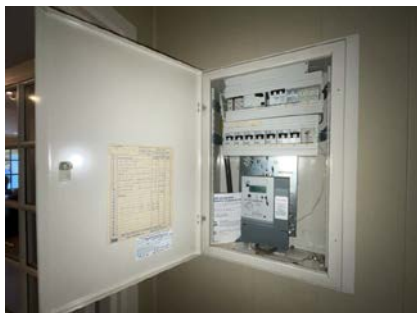
TE 2 Elektrisk anlegg

Anbefaler å kontakte el-takstmann eller autorisert installatør for gjennomgang og vurdering av eldre og/eller udokumenterte el-anlegg, etablert etter 01.01.1999.

Eventuell tilstandsrapport på el-anlegget må rekvireres av el-takstmann.

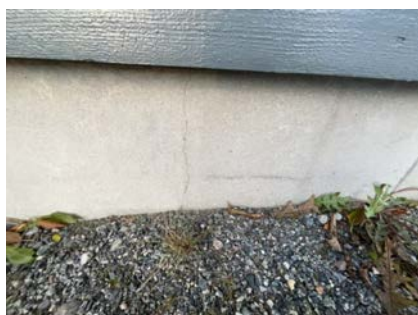
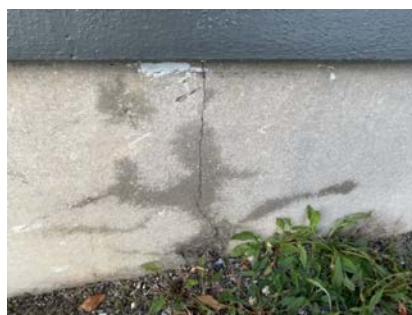
Støpt plate med forblendingsplater mot ringmur. Setninger, sprekker og riss i elementene kan ikke uten videre vurderes uten demontering og destruktive inngrep i elementene, eller ved vesentlige setningsavvik.

Det ble registrert utvendige riss / overflateflatesprekker i enkelte av forblendingsplatene. Videre ble det registrert horisontalavvik / svanker i deler av betongsålen.

Det er ikke registrert behov for umiddelbare tiltak. Viser for øvrig til kommentarfeltet: Etasjeskiller / gulv mot grunnen.

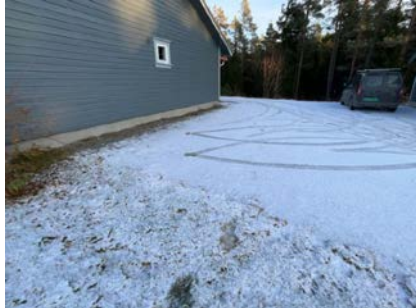
TE 0 Terrengforhold

Utvendig terrengnivå er opparbeidet med grus og plenareal. Det er ikke registrert visuelle symptomer eller opplysninger som tilsier at det er overvannsproblematikk.

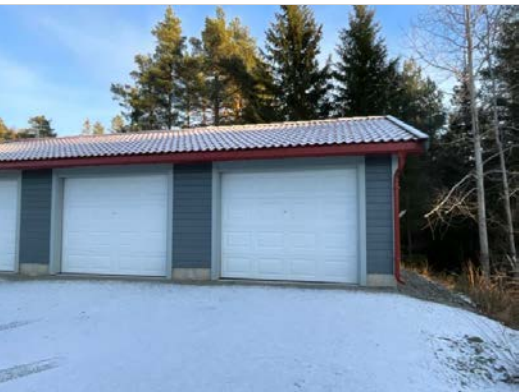
Støpt betongsåle mot terreng og ringmur av lettklinkerblokker. Mindre riss i sålen. Ringmuren mangler utvendig puss / slemming. Den vertikale ytterkonstruksjonen er oppført i uisolert bindingsverk av tre. Utvendige overflater er utført med liggende malt dobbeltfalset kledning. Taket er en fabrikkfremstilt saltakskonstruksjon med lett undertak av trefiberplater. Det ble registrert noe misfarging fra kondensering i undertaket. Kan med fordel luftes på endeveggene. Yttertaket er tekket med betongtakstein. Det mangler snøfangere langs takfoten. Garasjen er utført med leddport, tilknyttet elektrisk portåpner. Installasjonen var i bruk på befaringstidspunktet.
