Oscars gate 10B

Bakken - Skien

Oscars gate 10 B 3725 SKIEN

Tilstandsrapport Eierskifte

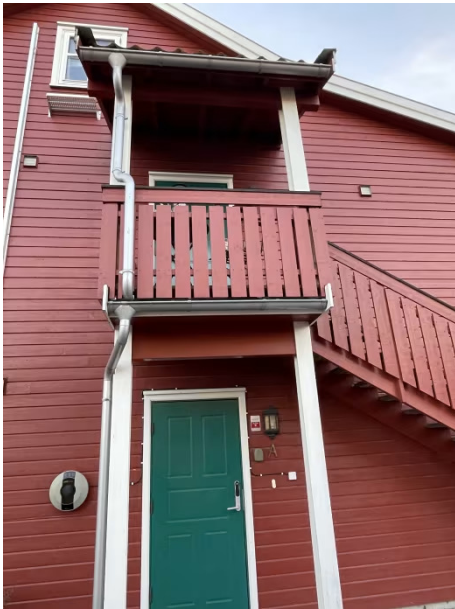
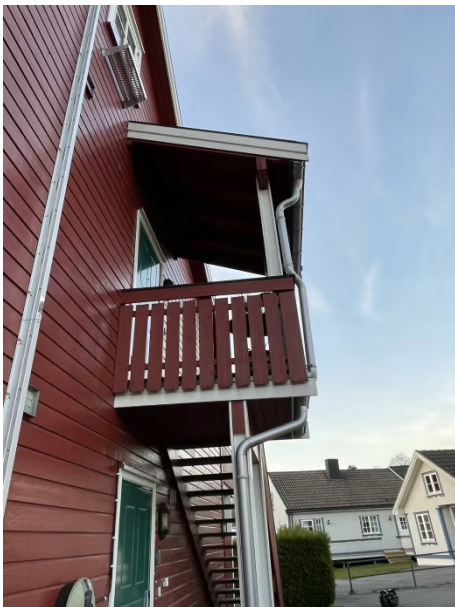
6.2 Balkong, terrasse, platting

Type	Annet
Inngangsparti hengt opp på vegg og opplaget på limtretrager og søylefundament.	
Er det gjennomført arbeider etter opprinnelig byggeår?	Nei
Er det synlig tegn på skjevheter/konstruksjonssvikt?	Nei
Er det tegn på sopp/råteskader i treverk eller skader i betong?	Nei
Oppsummering av balkong, terrasse, plattig	TG-2
<p>Det er krav til rekkverk og rekkverket oppfyller ikke dagens krav til rekkverkshøyde. Det er ikke krav til oppgradering til dagens krav til rekkverkshøyde, men det skal settes TG-2 i følge NS3600. Inngangspartiet har merkbare skjevheter, men det antas at dette er for å få fallforhold for at vann skal renne ut i takrenne.</p> <p>Det ble ikke påvist sopp eller råteskader.</p>

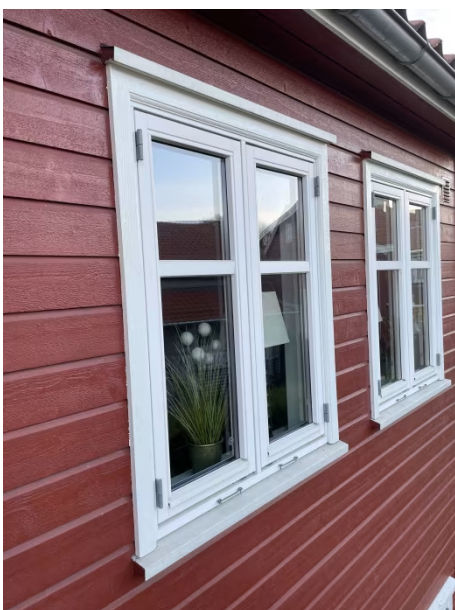
6.3 Vinduer og dører

Beskrivelse	
Vinduer og 2- fløyet terrassedør av tre med 2-lags glass fra byggeår. Tett ytterdør av tre.	
Er det gjennomført arbeider etter opprinnelig byggeår?	Nei
Er det påvist punkterte eller sprukne glass?	Nei
Er det påvist værslitte karmen, fuktskader eller råteskader?	Nei
Er det ved stikkprøver registrert avvik ved åpne/lukkemekanismen?	Nei
Er det påvist avvik ved utvendig tetting som beslag, vannbord, og omramming?	Nei

Vinduene fremstår uten råte og er fagmessig montert. Det bemerkes at vinduene og dørene har brukt opp over halve levetiden sin og det må påberegnes jevnlig vedlikehold for at vinduene og terrassedøren skal oppnå sin forventede levetid på 40 år.

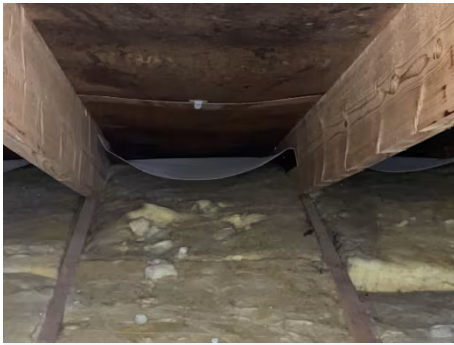
Det er luftespalte ned i gesims.

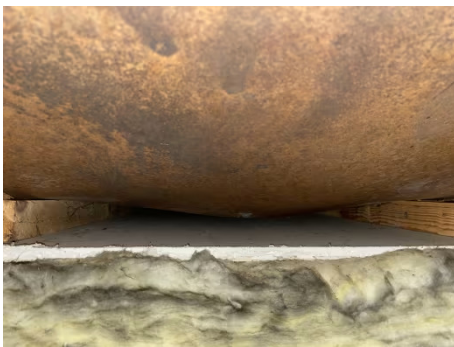
Det settes TG-2 på takkonstruksjonen på grunn av fuktmerker i undertak og avvik på luftspalten i skråhimling.

Undertaksplate sperrer delvis for luftespalte i skråhimling.

Oppsummering av loft (konstruksjonsoppbygging)	TG-2
Det ble observert luftespalte ut i gesims samt luftespalte opp i skråhimlingen som tilsier at lufting av takkonstruksjonen er delvis ivaretatt. Undertaksplater har imidlertid betydelig nedbøy og sperrer delvis for luftspalten opp i skråhimlingen. Det ble ikke målt unormale fuktverdier i konstruksjonen på kald side, men fuktmerker er registrert på undertak i knevegg. Det settes TG-2 på takkonstruksjonen på grunn av fuktmerker i undertak og avvik på luftespalten i skråhimling.	
Anbefalte tiltak / ytterligere undersøkelser anbefales	
Det anbefales å gjøre tiltak for bedring av luftespalte ved en eventuell omlegging av taktekking.

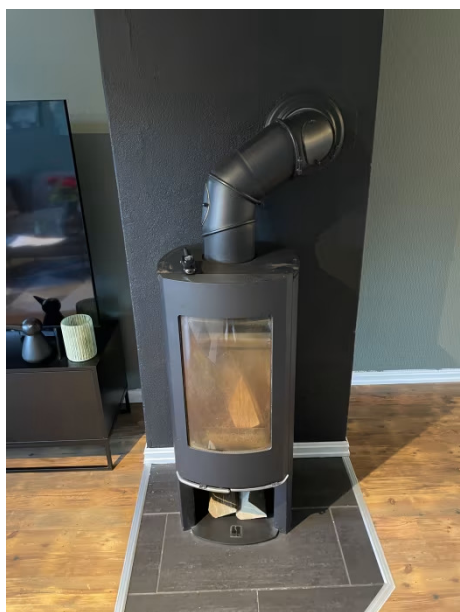
6.6 Ildsted/Skorstein innvendig i boligen

Type pipe	Element
Det er elementpipe i leiligheten.	
Er det montert ildsted?	Ja
Type ildsted	Vedovn
Det er montert vedovn i stue.	
Dersom elementpipe - er flere enn 2 sider av pipen innkledd?	Nei
Er det påvist avvik ved ildsted/feieluke/sotluke i forhold til avstand brennbart materiale?	Nei

Det ble ikke påvist avvik på avstand til brennbart marterialer og feieluke er plassert i stue over 300 mm fra gulv og gulvlist.

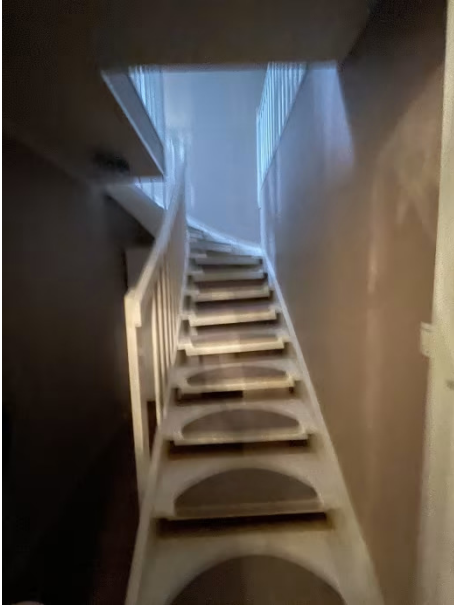
6.9 Trapp

Det er malt prefabrikkert tretrapp i leiligheten.

Det bør monteres håndløper på vegg for å ivareta sikkerhet.

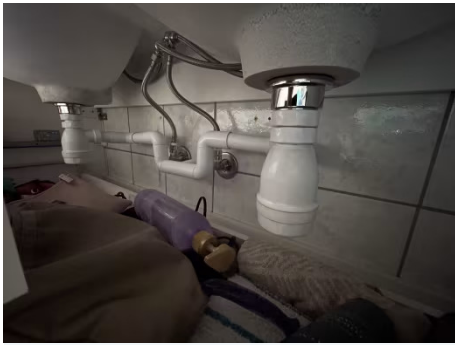
Avløp i sevantskap på bad.

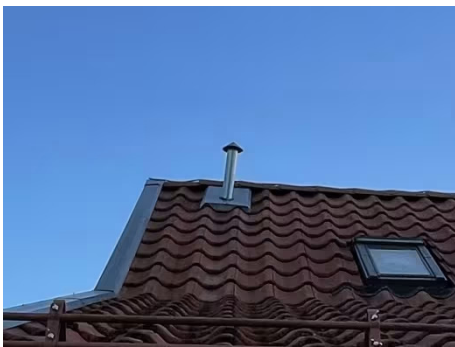
Kloakk er luftet over tak.

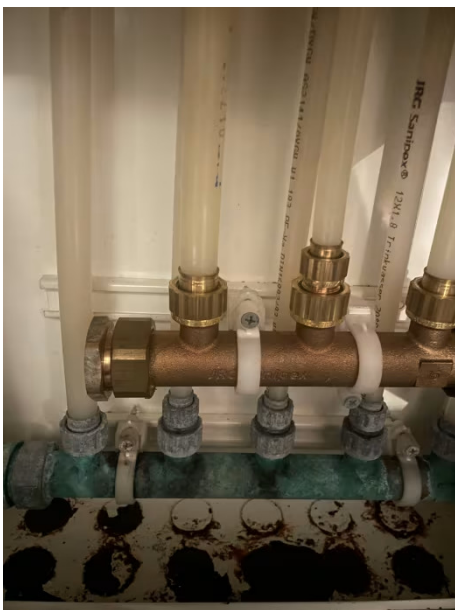
Fordelerrør er irret.

Det er rust i bunn av vannfordelerskap.

Det er rør i rør system i leiligheten og vannfordelerskap er plassert i vegg i kjøkkenbenk. Det er ikke drenering fra vannfordelerskapet, men det er etablert vannstoppersystem på anlegget. Det ble observert kondens på fordeler i skapet som trolig skydes at varmtvannsbereider er plassert i kjøkkenbenk og avgir varme slik at kalde rør kondenserer. Fordelerskapet her noe rust i bunn etter at kondensvann har dryppet ned og lagt seg i bunn av fordelerskapet. Fordelerstokk er grønn på grunn av irr. Det er hull i fordelerskapet og kondensvann kan ha dryppet ned i veggen, men det ble ikke målt unormale fuktverdier på gulv på kjøkken. Det ble ikke påvist tegn til lekkasjer og stoppekran er plassert i kjøkkenbenk. Stoppekran fungerer som tiltenkt.

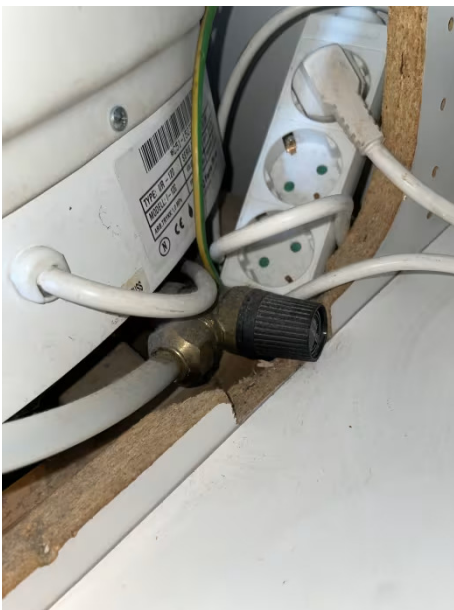
6.13 Varmtvannsbereder

Berederen er lekkasjesikret med slange tilkoblet sikkerhetsventilen som er ført i avløpet. Det er tilkobling med stikkontakt og det er benyttet skjøteledning. Hvis varmtvannsbereder og oppvaskmaskin er tilkoblet på samme kurs og i tillegg via skjøteledning kan det gå varmegang i ledningsnett og i skjøteledning og kan være brannfarlig. Dette må undersøkes nærmere og eventuelt utbedres.

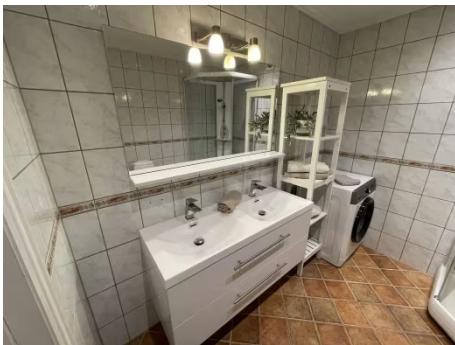
Nytt sevantskap fra 2024.

Det ble montert nytt servantskap på badet i 2024. Dusjkabinett og gulvmontert toalett fremstår uten skader.

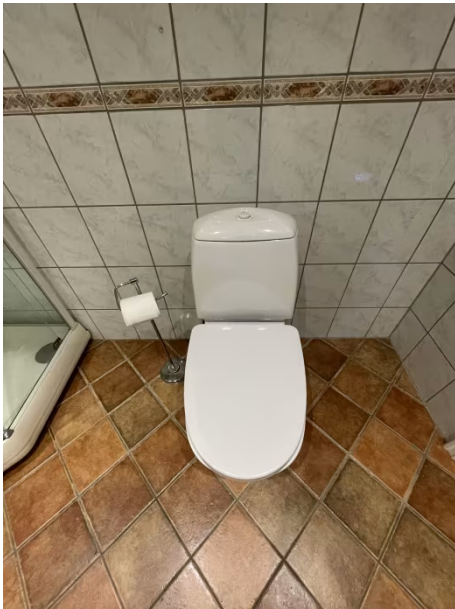
Ventilasjon

Det er montert mekanisk avtrekk i yttervegg med avtrekk ut.

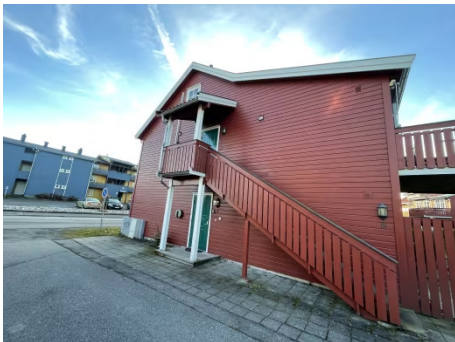
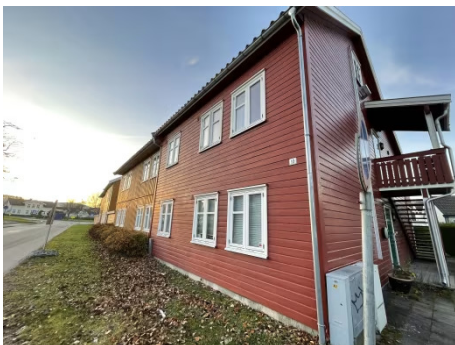
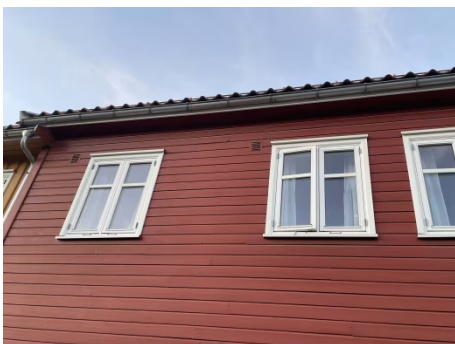
6.16 Øvrig: Utvendig.

Taktekking: Enkeltkrummet takstein.
Takrenner: Stål.
Ytterkledning: Liggende dobbelfalset kledning.
Grunnmur: Ringmurselementer.

Taket er tekket med enkeltkrummet takstein. Det er normal bruksslitasje, men ingen synlige tegn på lekkasjer.

Yttervegger av bindingsverk som trolig er isolert etter krav ved bygningsår kledd med liggende kledning. Det er ikke tilstrekkelig luftespalte eller musesperre da det er montert lekt i bunn mellom vertikal utføring. Det vil her være tett for mus, men det er uvisst om det er tettet bak hjørnekasser og ved manglende tetting kan mus trenge inn her. Kledning ser ikke ut til å ha tatt skade av manglende lufting, men det bør gjøres tiltak for å åpne opp for luftespalten bak kledningen. Kledning og paneler rundt vinduer fremstår med normal brukslitasje, men er godt vedlikeholdt.

-Grunnmur er av ringmurselementer. Det er ikke påvist oppsprekking, og muren har normal bruksslitasje fra byggeår.

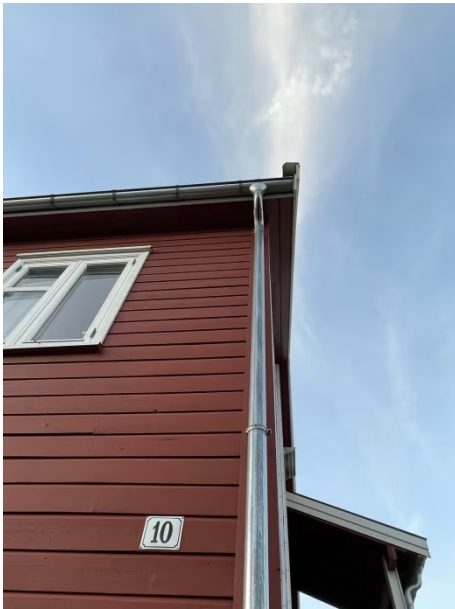
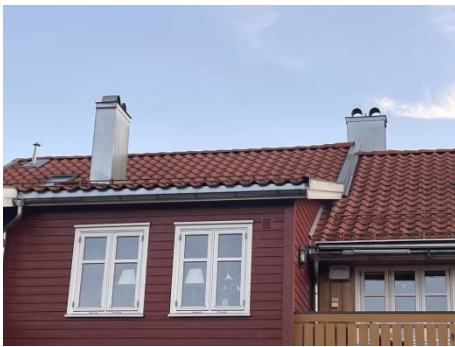
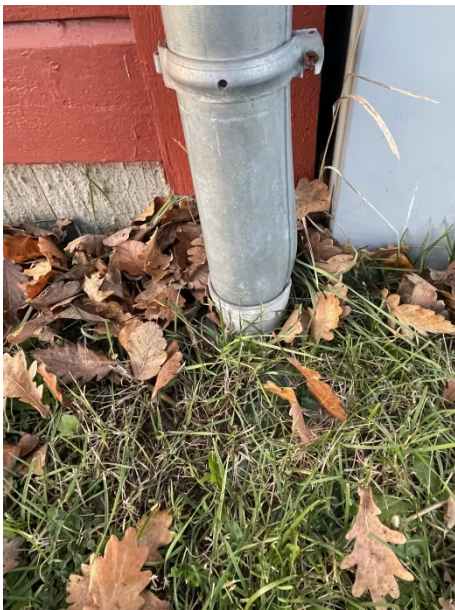
Takvann er ført ned i dør i terrenget.

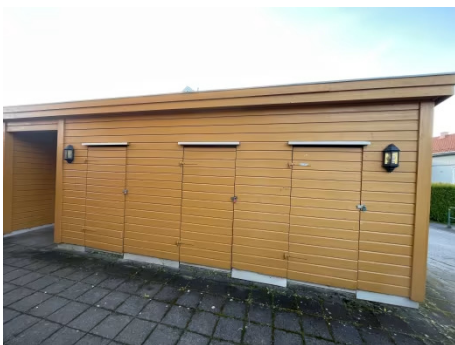
6.17 Øvrig: Utvendig bod

Utvendig bod oppført på støpt plate med bindingsverk kledd med liggende kledning. Pulttak tekket med papp.

Boden fremstår uten skader og det ble ikke påvist tegn til lekkasjer.
