Hellane 15

Skien - Nenset

Befaringsdato: 08.07.2024

Rapportdato: 11.08.2024

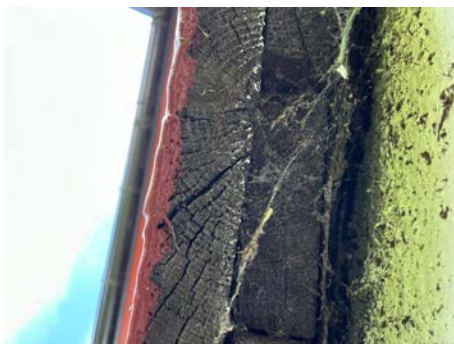
TG 2 Takkonstruksjon/Loft

- Det er begrenset/dårlig ventilering av takkonstruksjonen.
- Det er påvist fuktskjolder i undertak/takkonstruksjon.

Det ble ikke målt forhøyede fuktverdier på befaringen.

- Lufting/ventilering bør forbedres.

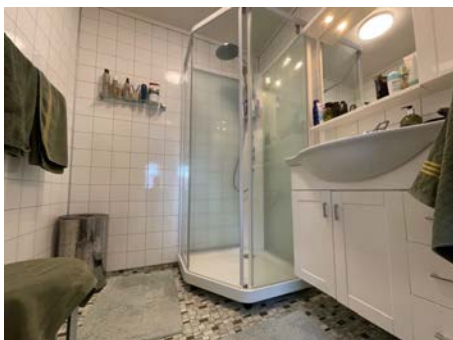
1. ETASJE > BAD

Eldre bad med skjult membran under flis, har fuksikring som ikke er mulig og kontrollere, og tilstand er derfor ukjent. Samt var oppbygging av våtrom 1997 eller før ikke, iht dagens oppbygging med fuksjikt og fall til sluk m.m. Våtrom etablert før 1997 er derfor ikke utført for dagens bruk med følgende risiko for vannskade.

Tilstandsgrad er satt på bakgrunn av at våtrommet ikke tilfredsstiller dagens krav og forskrifter samt utgått på anbefalt brukstid. Badet har vært i daglig bruk.

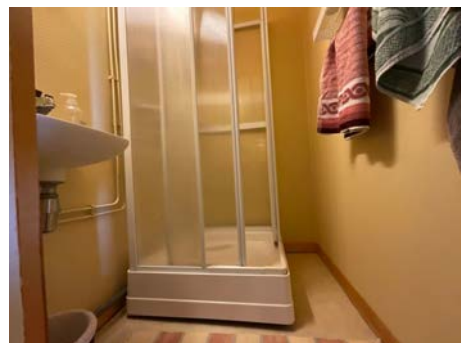
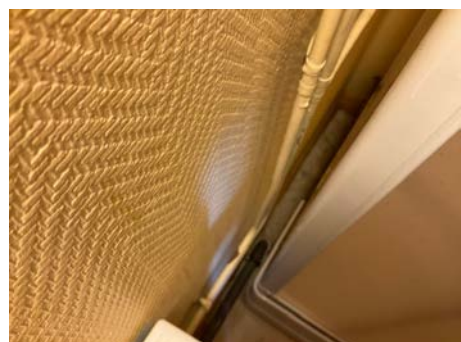
KJELLER > DUSJROM

Eldre bad med skjult membran under flis, har fuksikring som ikke er mulig og kontrollere, og tilstand er derfor ukjent. Samt var oppbygging av våtrom 1997 eller før ikke, iht dagens oppbygging med fuksjikt og fall til sluk m.m. Våtrom etablert før 1997 er derfor ikke utført for dagens bruk med følgende risiko for vannskade.

Rommet vil ikke holde tett ved en eventuell lekkasje.
