Ljoslandsvegen 84

Åmli

Enebolig med alt på en flate i naturskjønne omgivelser - stor hage og dobbel garasje - 3 soverom og 2 bad

Tilstandsrapport

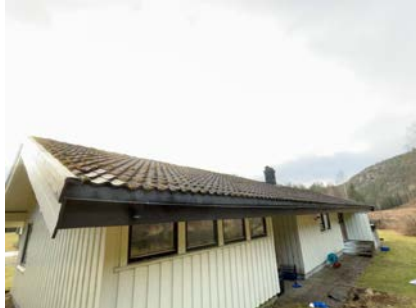
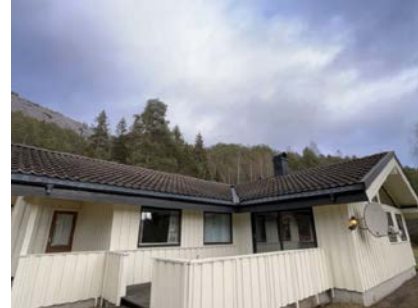
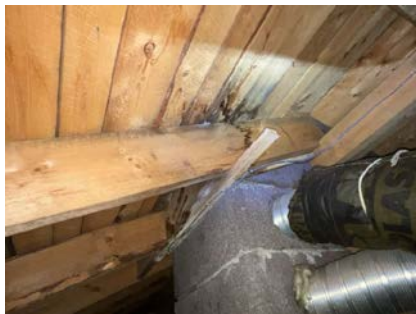
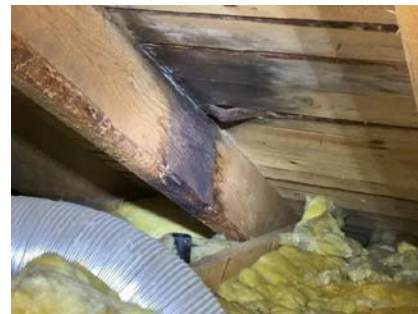
TG 2 Nedløp og beslag

Takrenner og nedløp i stål eller aluminum.
Fallforhold i renner er ikke vurdert.
Pipebeslag i plastbelagt stål.

Ettermontere stige-trinn for feier. Det må påregnes kommende utskiftning av renner og beslag.

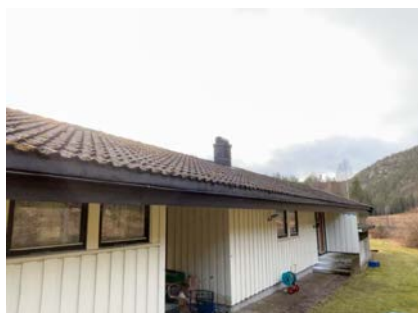
Veggkonstruksjon

- Det er ingen eller liten lufting i nedre kant av kledning mot grunnmur.
- Det er påvist spredte råteskader i bordkledningen.

- Råteskadet trekledning må skiftes ut.

- Det bør foretas tiltak for å bedre lufting av kledningen.

Etablere musetetting i tilknytning til den østlige tilbygde delen. Utlufting av kledningen, vindsperre og eventuell etterisolering er naturlig å utbedre når kledningen en gang skal skiftes. For øvrig normalt løpende overflatevedlikehold.

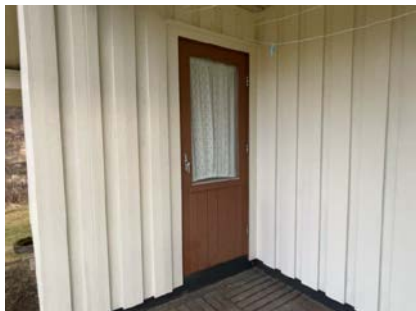
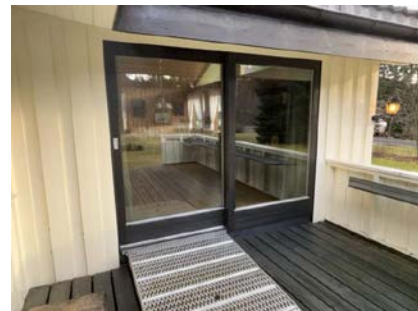
Hovedinngangsdører

- Det er påvist avvik rundt innsettsdetaljer.
- Det er påvist dører som er vanskelig å åpne eller lukke.

Overflatevedlikehold og etterjusteringer. Etablere trinnadkomst til den tilbygde østlige delen. Tettestpakinger kan med fordel skiftes dersom det oppleves trekk i den kalde årstiden. Normalt løpende vedlikehold og det må over tid påregnes kommende utskiftninger av glassfelt og tettestpakinger

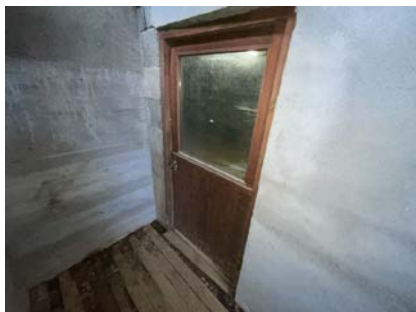
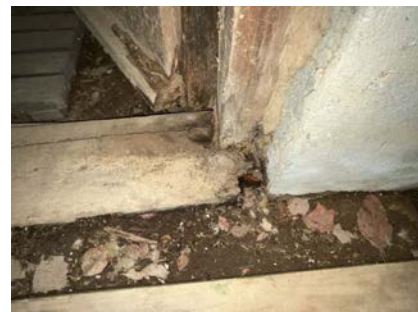
Terrasser

- Det er påvist fukt-/råteskader i konstruksjonen.
- Rekkverket er for lavt i forhold til dagens krav til rekkverkshøyder.
- Det er ikke montert beslag mellom yttervegg og balkong/terrasse.

Det er synlige sig / setninger og slitasje i tilknytning til trelemmer. Hovedterrassen har enkel fundamentering og synlige setninger. Synlig slitasje, tørkesprekker og stedvis råte. Rekkverk står direkte mot terrassegulv uten luftespalte og utsettes for vedvarende fuktbelastning.

- Gjennomføre ytterligere undersøkelser og foreta utbedring av skade.
- Råteskadede konstruksjoner må skiftes ut.
- Beslag må skiftes ut/monteres.
- Rekkverkhøyde må endres for å tilfredsstille krav på byggemeldingstidspunktet.

Refundamentering og oppretting. Utskiftning av råteskadede overflater og konstruksjonsdeler, samt overflater med høy slitasjegrad.

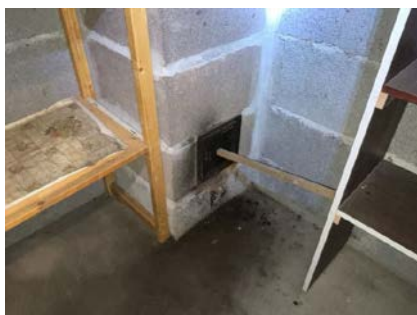
Sotlukedør uten tilstrekkelig lukkemekanisme.

Utbedre sotlukelås og påkoblede fleksislange på loft.

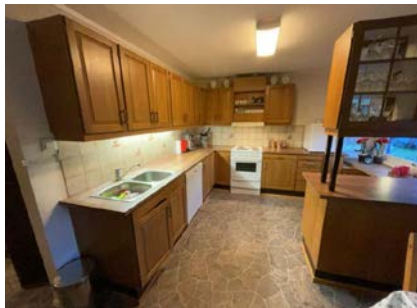
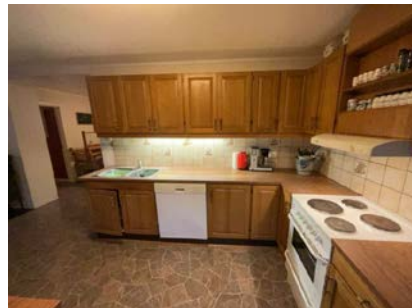
HOVEDETASJE > KJØKKEN

Avtrekk

- Det er avvik:

Avkast må føres ut på yttervegg eller over tak.

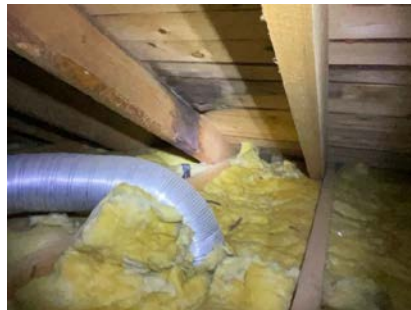
Kondensering fra feil kloakklufting på kryploft.

Anbefaler frostsikring av rør i kalde rom. Eksempelvis uisolerte kjellerrom. Anbefaler å kontakte vvs-fagmann for gjennomgang og vurdering av eldre røropplegg. Videre må det gjøres en vurdering og utbedringstiltak på kloakk-luftingene.

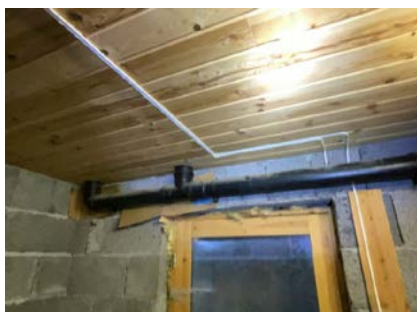
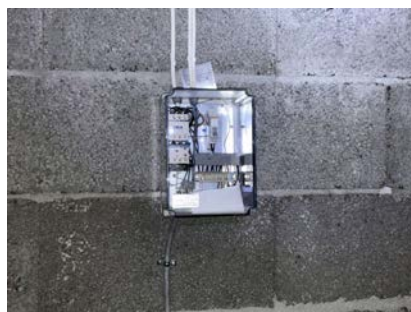
Styrestrøm - Privat avløpspumpe.

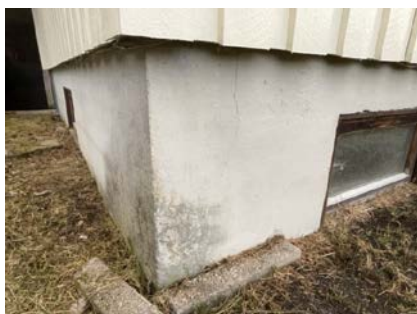
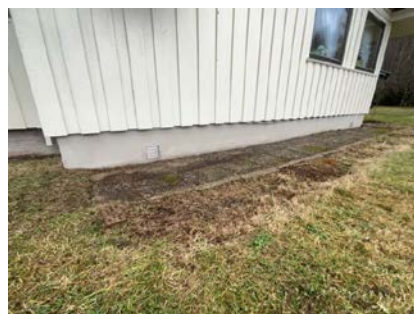
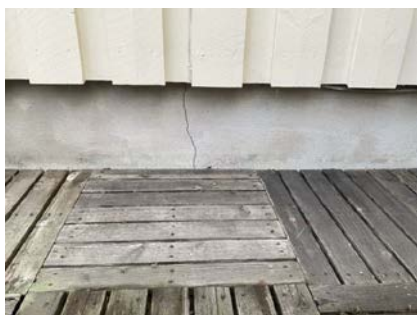
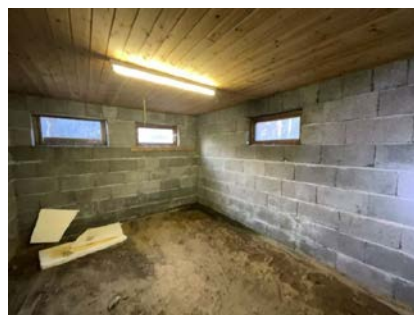
TE 2 Terrengforhold - 2

- Det er avvik:

Det må påregnes kommende utbedring av den hellelagte opparbeidelsen. Trelemmer mot terreng er særlig utsatt for fuktbelastning og påfølgende råteskader. Trelemmene kan med fordel fjernes og erstattes med alternativ opparbeidelse.

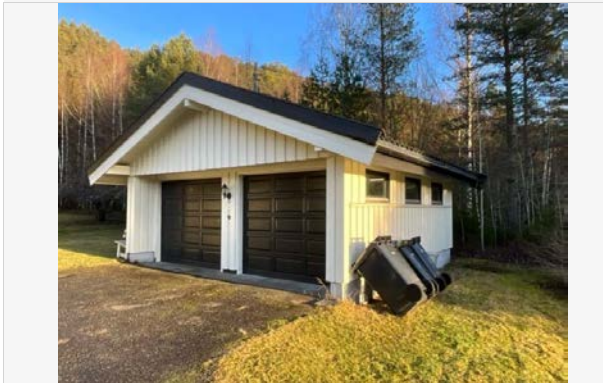
Garasje

Bygningen har noe vedlikeholdsbehov og behov for utbedring av råteskadede vindskier.

Støpt betongplate / betongsåle og ringmur av lettklinkerblokker. Det ble registrert riss og sprekker i betonggulvet. Videre ble det registrert sprekk i ringmuren, sannsynligvis som følge av mindre setninger i grunnen, på den sydlige siden.

Den vertikale ytterkonstruksjonen er oppført i uisolert bindingsverk i tre. Utvendige overflater er utført med stående malt tømmermannskledning. Innvendig plateledning av X-finèr er delvis oppfuktet som følge av kondensering og høy luftfuktighet. Ettermontert luke i yttervegg på den nordlige siden medfører at konstruksjonen tidvis er eksponert for slagregnsinntrengning.
