Snorres gate 15B

Velholdt og innbydende enebolig med flott sjøutsikt | Solrik og attraktiv beliggenhet innerst i blindvei

Befaringsdato: 15.09.2024

Tilstandsrapport

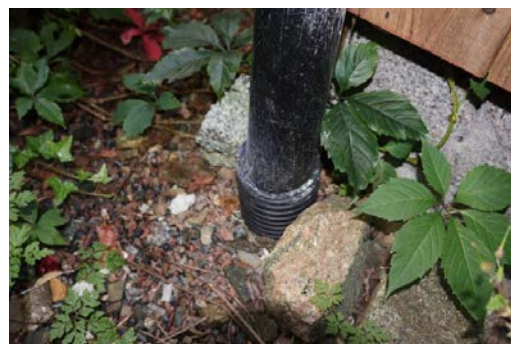
Takrenner og nedløp fra 2017.

Noen rør går i bakken.
