Nordåsvegen 27

**Nordåsvegen 27, 4760
BIRKELAND**

Tilstandsrapport

ENE BOLIG

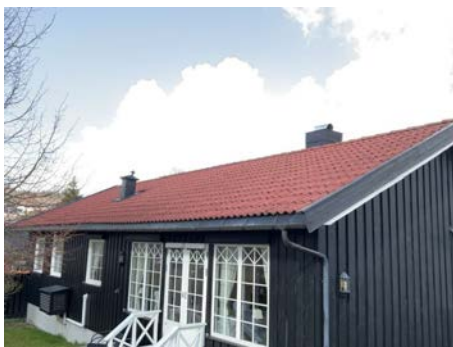
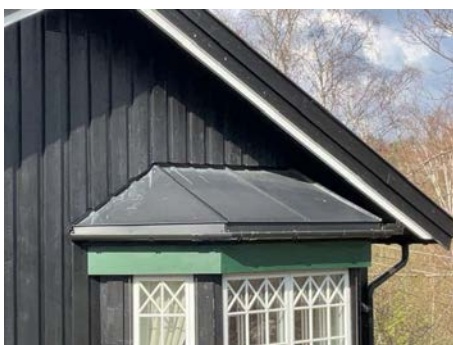
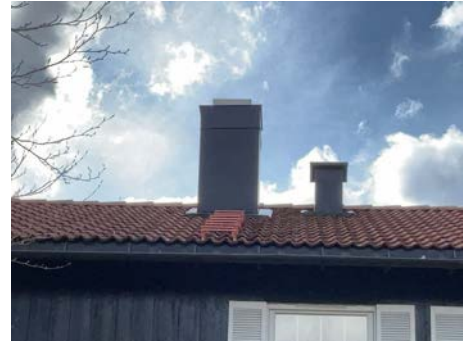
TG 2 Nedløp og beslag

Takrenner, nedløpsrør og beslag er av plast og stål fra byggeår og mulig noe fra tidspunkt for utskifting av taktekke. Nedløpsvann føres videre til terreng.

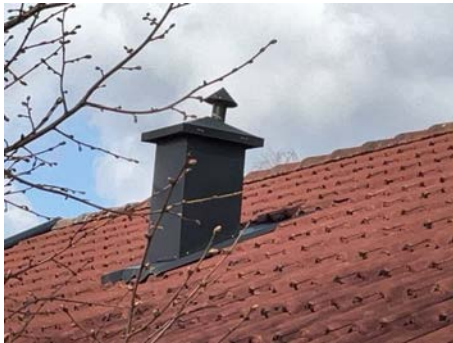
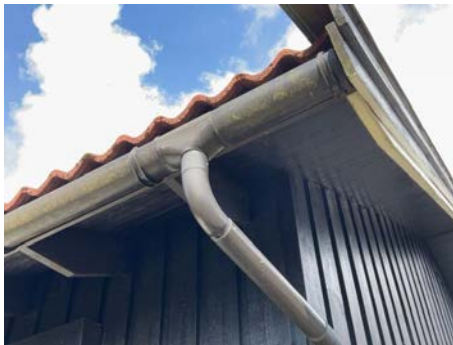
Eks. på manglende lufting.

- Tiltak:
- Kledningen har fungert slik siden byggeår, tiltak for å forbedre lufting er ikke prekært, men vil være et naturlig tiltak i forbindelse med senere utskifting av kledning.

Kostnadsestimat: Ingen umiddelbar kostnad

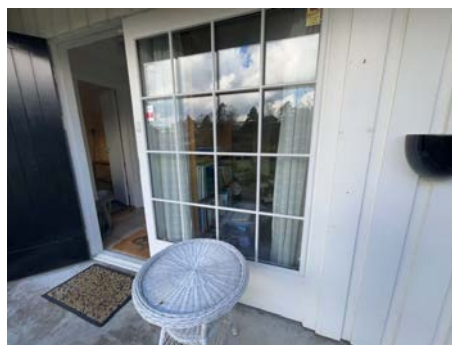
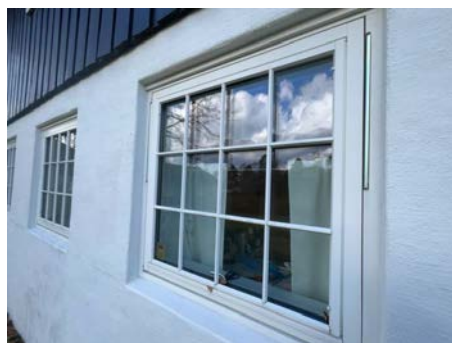
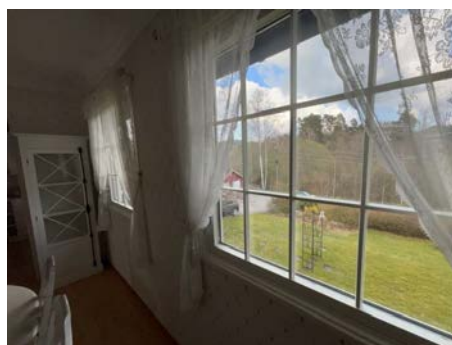
- På grunn av vinduenes alder og naturlige svekkelse må det kunne forventes/ta høyde for noe risiko for at isolerglass kan punktere eller er punktert og at disse må forventes utskiftes på sikt eller i nær fremtid.

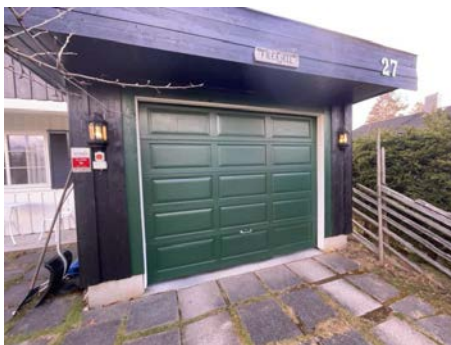
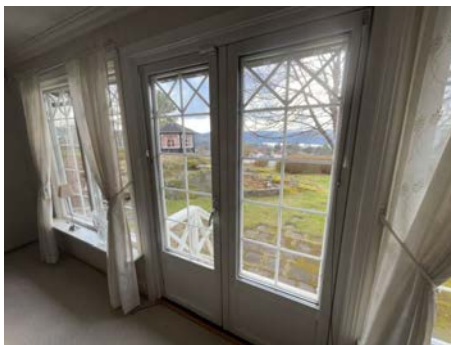
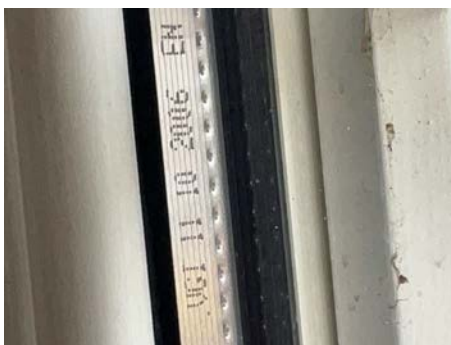
TG 1 Dører

Dørene og garasjeport fungerte og har normal slitasje basert på ulik alder. Garasjeport og hovedinngangsdør fremstår som godt tatt vare på og jevnlig vedlikeholdt. Balkondør har normal slitasje.

TG 1 gis for normal slitasje basert på ulik alder. TG 1.

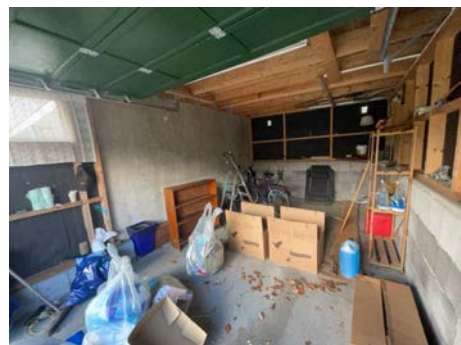
- Det ble registrert fuktskjolder på undersiden av taktro (garasje himling) Dette er en indikasjon på at taket ikke er helt tett, eller mangler tilstrekkelig lufting.

- Noe lokale områder med fuktvandring i grunnmur registrert.

- Årsak til fuktvandring og fuktskjolder bør videre undersøkes. Det er påregnelig med utbedring av taktekke, mulig i nær fremtid.

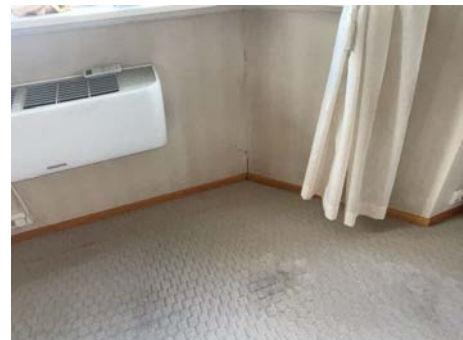
TG 3 Etasjeskille/gulv mot grunn

Ved kontroll av nivåforskjell på gulv ble det hovedsakelig registrert normale avvik alder tatt i betraktning, men nivåforskjellen ansees som et avvik basert på standardens krav. Se kommentar under. Kontrollen er kun stikkmessig utført.

- Det er avvik:
- Det er skjevheter/sig i gulv i karnapp og i gulv i påbygd stuedel mot vest. Det ble registrert nærmere 15 mm. på 1 m. lengde.

Kostnadsestimat for oppretting er vanskelig å anslå og er derfor satt med noe usikkerhet.

Kostnadsestimat: 50 000 - 100 000

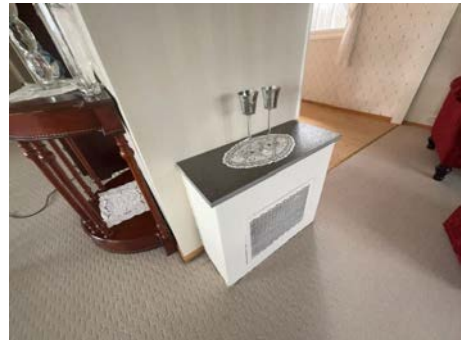
Foto viser rist som fører varme fra vedovn i gang videre opp i stuen.

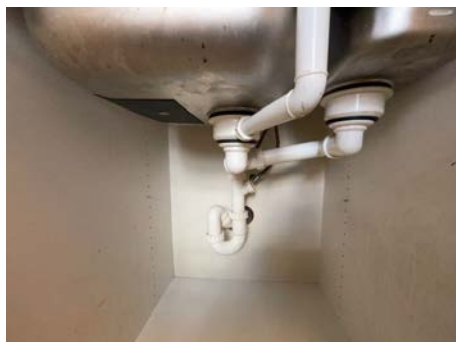
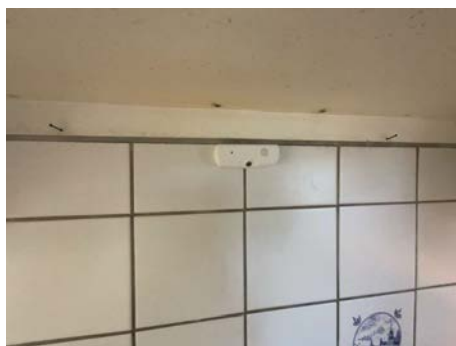
! TG 1 Avtrekk

Kjøkkenventilator med avtrekk ut. Fungerte på befaringsdagen.
Generelt anbefales det jevnlig rengjøring og rens av filter påregnes for å ivareta tiltenkt effekt.

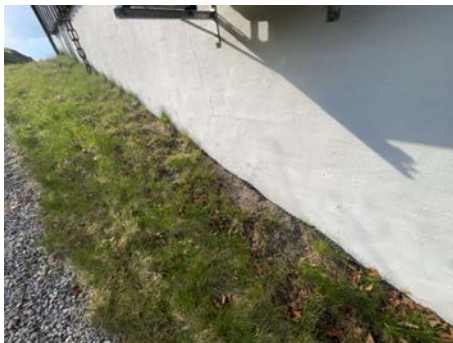
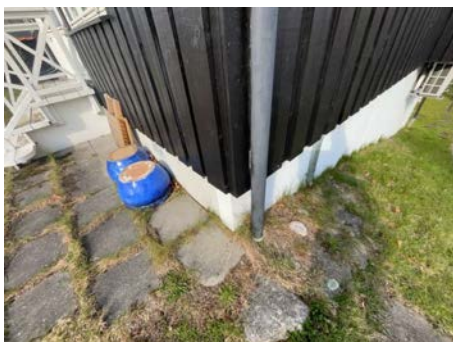
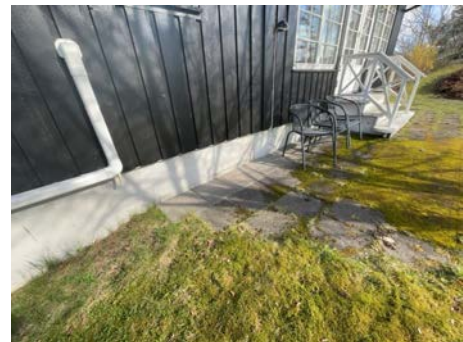
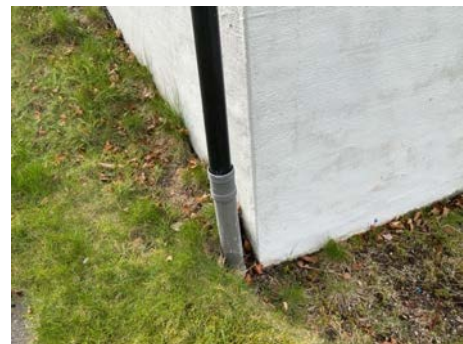
Vurdering av avvik:

- Det er avvik:

- Klembeslag bør monteres.

- Eldre dreneringsløsninger bør holdes under oppsyn. Det kan ikke utelukkes behov for tiltak.

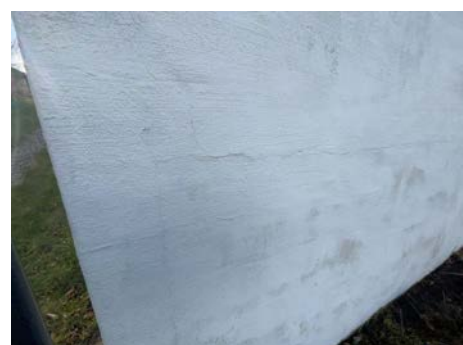
TO 1 Grunnmur og fundamenter

Grunnmur hovedsakelig av pussede murblokker. Støpt betongplate mot grunn i underetasjen.

Betongplaten er i hovedsak tildekket med gulvoverflater, og derfor ikke tilgjengelig for kontroll etter sprekker. Ingen indikasjon på vesentlige skjevheter.

Helhetsinntrykket er at det ikke er registrert vesentlige skader, sprekker eller skjevheter ved befaring. Enkelte mindre sprekker/riss på overflater må likevel påregnes. Ny eier må selv vurdere behov for utbedring av disse. Det gjøres også oppmerksom på naturlig overgangssprekk mellom eldre grunnmur og grunnmur som er støpt, mulig i forbindelse med utvidelse av stuen i 2006.

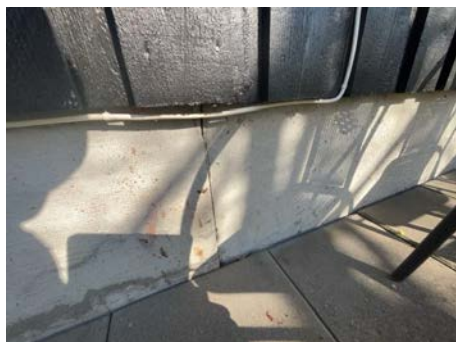
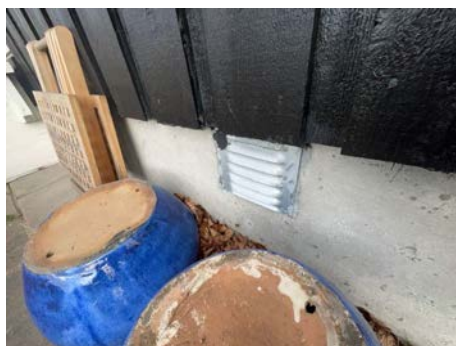
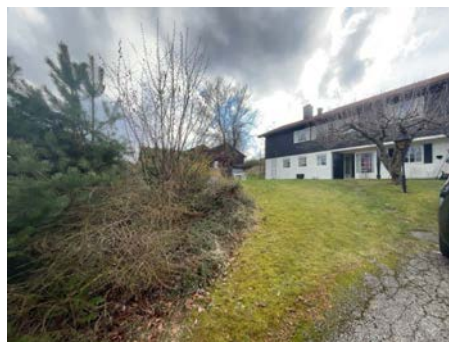
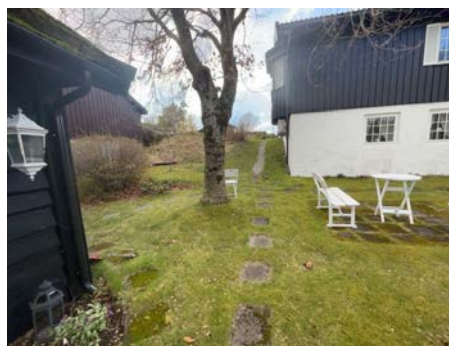
TG 0 Terrenforhold

Eiendommen er plassert naturlig i terrenget, med omliggende bergknauser og skråninger.

Boligen er plassert på flatt utsprengt terreng med tilfyllt bakside mot vest og syd. Område som er utsatt for flom eller jord- /snøskred.

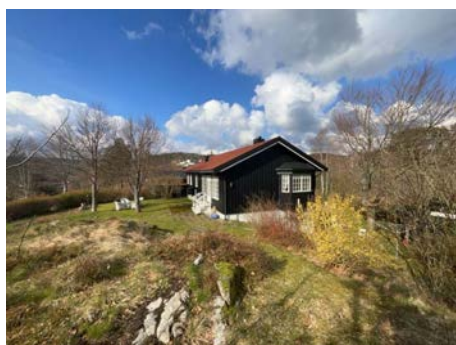
TG 2 Utvendige vann- og avløpsledninger

Grunnen er lukket. Antar at utvendige vann- og avløpsrør er fra byggeår. Ukjent type og tilstand.

- Det er avvik:
 - Det kan ikke utelukkes at utvendige vann/avløpsledninger er fra byggeår (over 25 år). Det vil si at over halvparten av forventet levetid er utgått.

- Tiltak:
 - Det er ikke behov for utbedringstiltak siden anlegget fungerer i dag, men ut ifra alder kan skader plutselig oppstå på eldre anlegg. Overvåk tilstanden jevnlig.

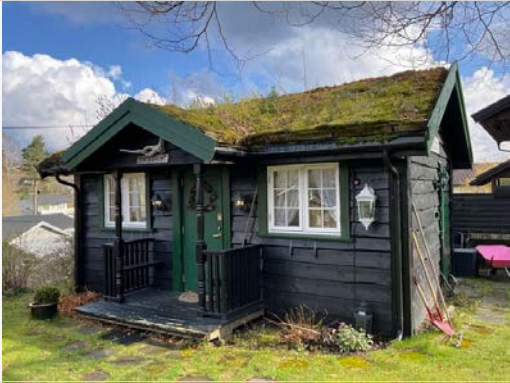
Anneks

Bygningen fremstår som jevnlig vedlikeholdt og i god stand. Det anbefales imidlertid noe normalt vedlikeholdt av torvtak. , samt å fjerne vegetasjon som stedvis står noe nært treverk.
