Torvabakken 10

Nebdal - Lyngdal

Tilstandsrapport

Befaringsdato: 07.05.2024

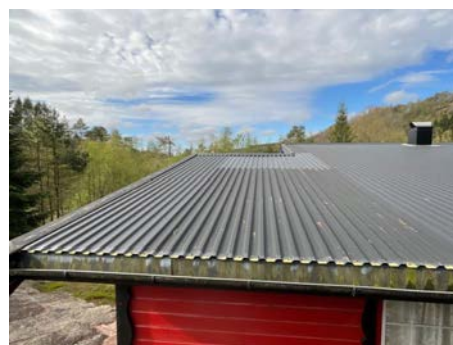
Fukt- og råteskader i vindski/vannbord

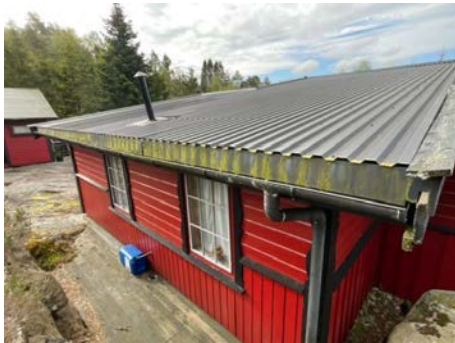
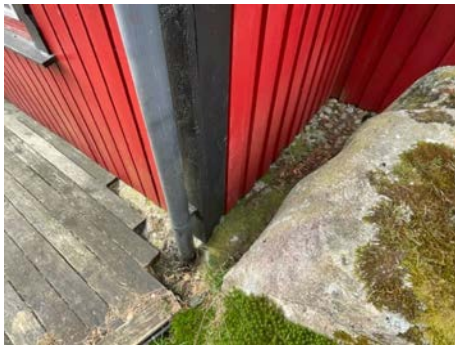
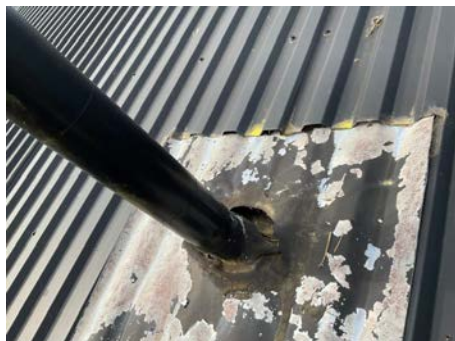
TO 3 Nedløp og beslag

Takrenner, nedløpsrør og beslag er av plast/metall og er fra byggeåret.

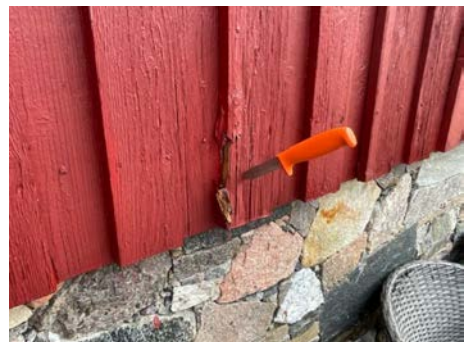
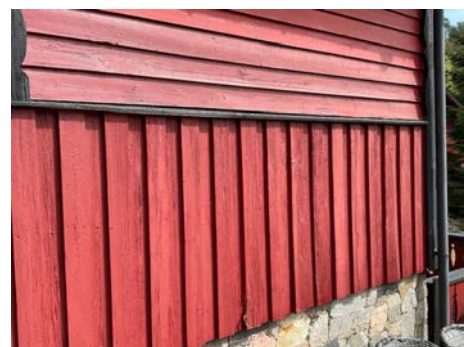
Bordkledning går stedvis ned til terrenget.

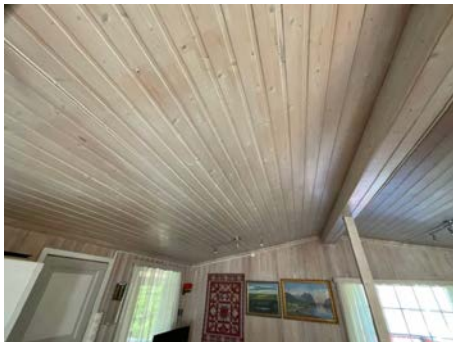
TG 2 Takkonstruksjon/Loft

Bygningen har saltak av sperrekonstruksjon. Takkonstruksjonen er i all hovedsak igjenkledd og ikke tilgjengelig for kontroll.

På sikt bør takkonstruksjonen oppgraderes opp mot dagens krav.

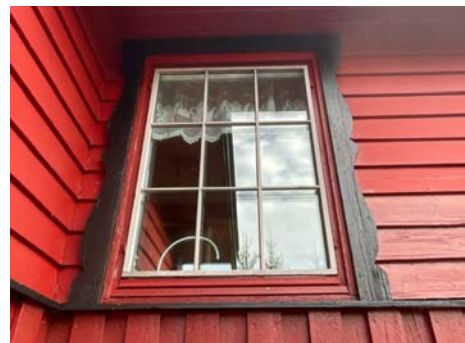
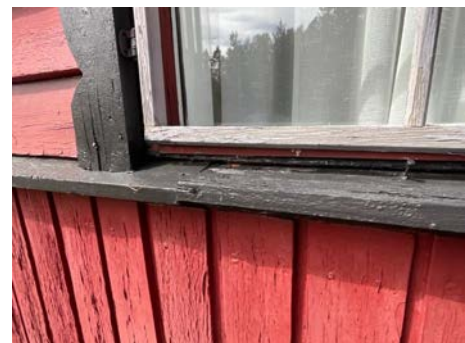
TG 3 Vinduer

Vinduene har karmen av tre med isolerglass. Produksjonsår varierer fra 1972 til 1987.

Eldre isolerglass gir økt fare for kondensdannelser på glassruten, og den har liten isolerende effekt som kan gi økt energiforbruk til oppvarming.

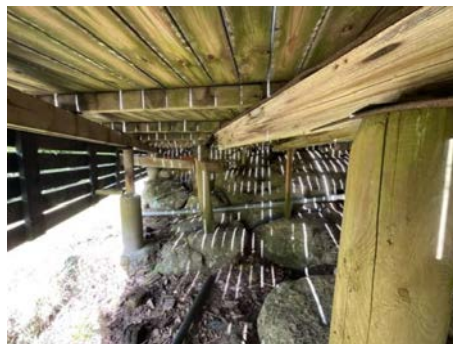
TG 3 Balkonger, terrasser og rom under balkonger

Terrassene/verandaen er bygd i tre.

Montering av rekkverk bør vurderes. Ved nivåforskjell på mer enn 0,5 meter, må det sikres med rekkverk, slik at fallskader forebygges.

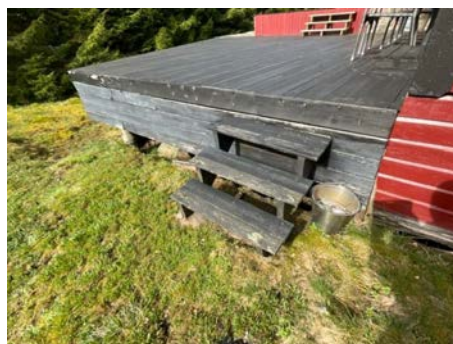
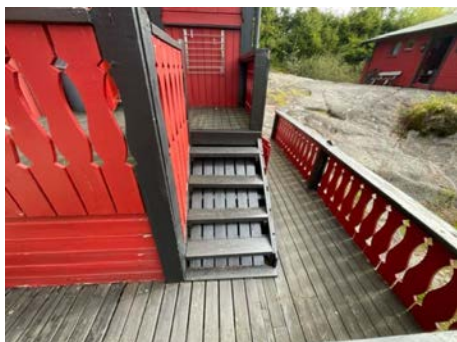
TG 3 Utvendige trapper

Utvendig trapper er av betong og tre.

Konsekvens av manglende rekkverk er at trappen er mindre sikker i bruk og gir økt fare for fallskader.

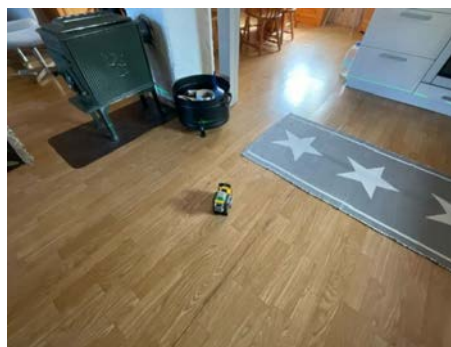
TG 2 Overflater

Ved en eventuell fremtidig opprustning av boligen kan gulvflater avrettes slik at de fremstår uten vesentlige skjevheter.

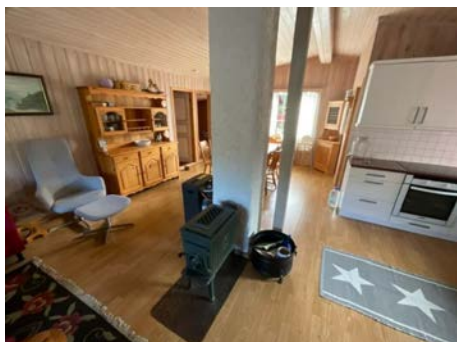
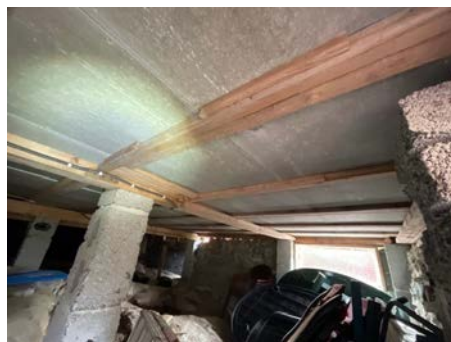
TG 2 Krypjkjeller

Bygningen har kryperom under trebjelkelag og stubbegulv.

Det bør gjøres tiltak slik at vannet under hytten blir ledet bort.

Plater med asbest som får stå i fred utgjør ingen helsefare.

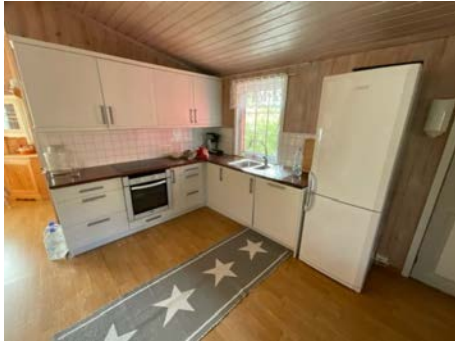
TG 2 Avtrekk

Konsekvens av manglende uttrekk av luft er svekket inneklima i kjøkkenet, samt at det kan gi høy luftfuktighet i rommet.

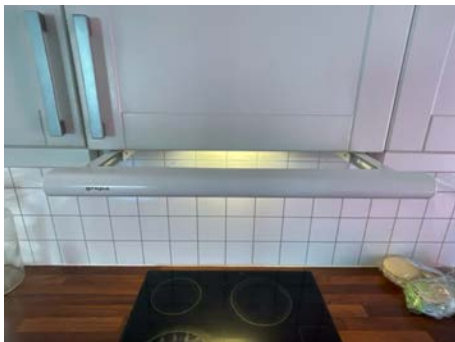
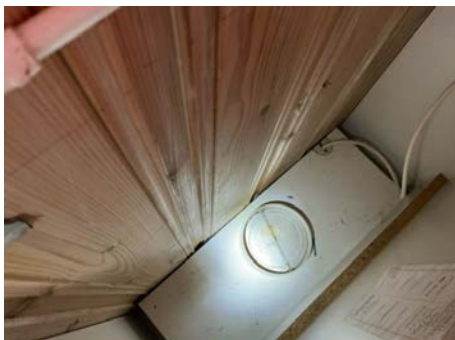
TG 3 Overflater og konstruksjon

- Det er påvist skader på innredning.
 - Det måles fuktverdier opp imot faregrensen for en skadeutvikling
- Det er utettheter i utvendig beslag på luftkanalen til toalettet og det er synlige fuktmerker i treverket og det måles høy fuktighet.

Konstruksjonene må sikres mot skadedyr.

Innredning har enkelte skader, utskifting kan vurderes.

- Det må gjennomføres ytterligere undersøkelser og foretas utbedring av eventuell skade.

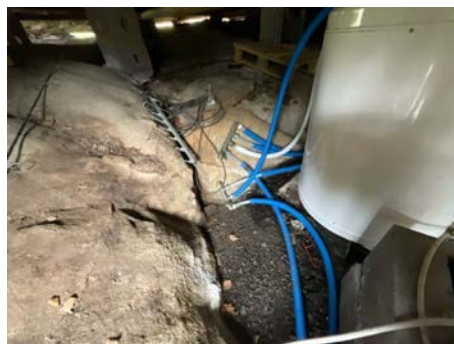
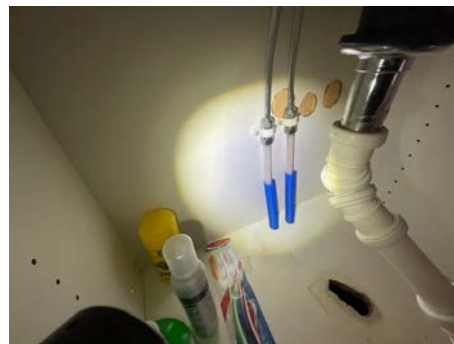
Det mangler tettmuffer under servant på toalettrom.

- Det er påvist at vannrør som er utsatt for kulde har mangelfull isolering.
- Det mangler tettemuffer i enden av varerør på rør-i-rør-system.

Tettemuffer skal hindre lekkasjevann fra vannrør å gjøre skade på innvendige overflater.

Slike anlegg må stenges av når man forlater hytten. I kalde perioder må anlegget tappes slik at ikke frostskafer oppstår.

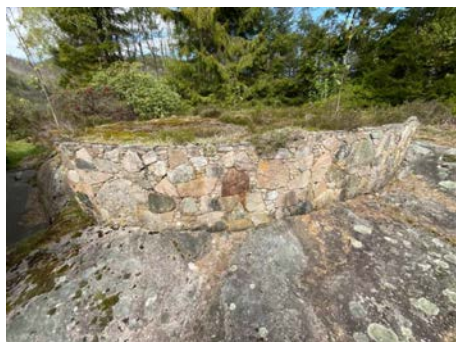
TG 2 Terrenghorhold

Hytta er bygd på ei naturtomt med naturlig avrenning under hytta.

Generelt anbefales fall på terreng i fra boliger på min. 1:50 og min. 3 m ut i fra grunnmurer for å redusere fuktpåkjenning på grunnmuren.

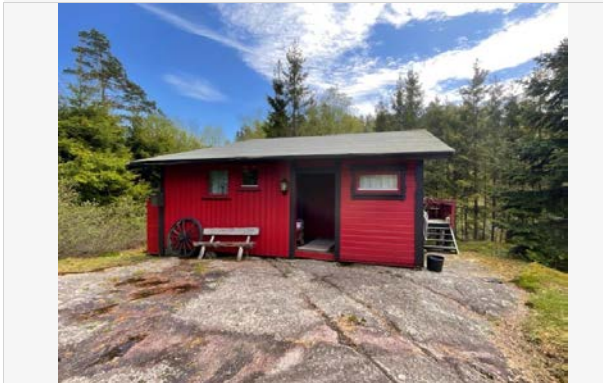
Anneks

Taktekking og takrenner har oppnådd forventet brukstid. Vindski og vannbord har råteskader. Kledning har en del avskalling av maling og spredte råteskader. På overgang stående/liggende kledning er det synlig isolasjon og det er fare for inndriv av fukt i yttervegger. Vinduer og dører er av eldre dato, utskifting må påregnes. Det er ikke montert rekkverk på trapp. Dusjrommet har ikke sluk i gulvet og gulvbelegg med oppkant, ved lekkasje i rommet vil det før til fuktskader i tilstøtende konstruksjoner. Rommet bør oppgraderes med sluk og vanntett sjikt på gulvet med oppkant. Gulvbelegget i dusjrom er ufagmessig montert og har en del luftlommer/buler. Det er fuktmerker i innvendig panel i taket.
