Torvabakken 10

Lyngdal - Nebdal

Tilstandsrapport

Befaringsdato: 07.05.2024

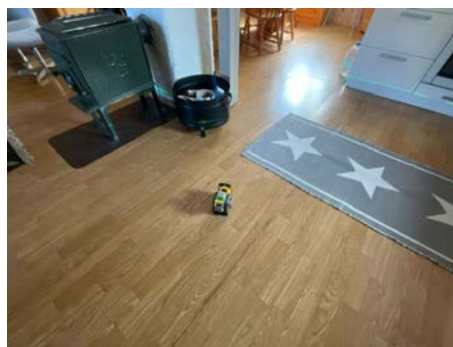
TG 2 Radon

Det er ikke foretatt radonmålinger og bygget er heller ikke utført med radonsperre.

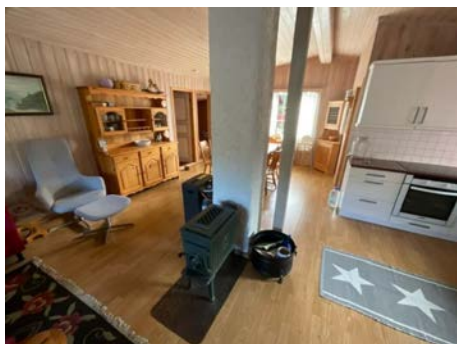
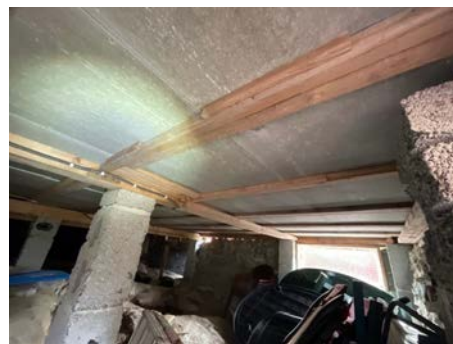
TG 2 Krypjkjeller

Bygningen har kryperom under trebjelkelag og stubbegulv.

Plater med asbest som får stå i fred utgjør ingen helsefare.

- Det må gjennomføres ytterligere undersøkelser og foretas utbedring av eventuell skade.
- Konstruksjonene må sikres mot skadedyr.

Det bør gjøres tiltak slik at vannet under hytten blir ledet bort.

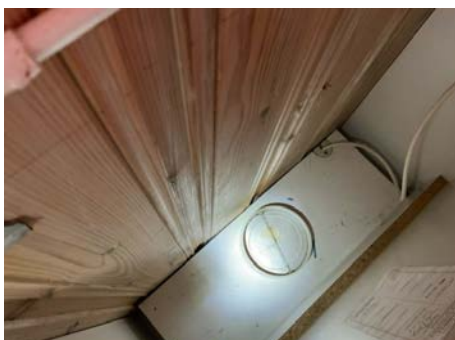
KONSEKVENNS:

Konsekvens av manglende uttrekk av luft er svekket inneklima i kjøkkenet, samt at det kan gi høy luftfuktighet i rommet.

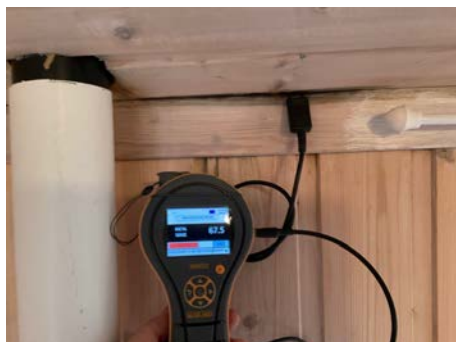
- Det er påvist skader på innredning.
 - Det måles fuktverdier opp imot faregrensen for en skadeutvikling
- Det er utettheter i utvendig beslag på luftkanalen til toalettet og det er synlige fuktmerker i treverket og det måles høy fuktighet.

Synlig muselort under innredning.

- Det må gjennomføres ytterligere undersøkelser og foretas utbedring av eventuell skade.

Konstruksjonene må sikres mot skadedyr.

Innredning har enkelte skader, utskifting kan vurderes.

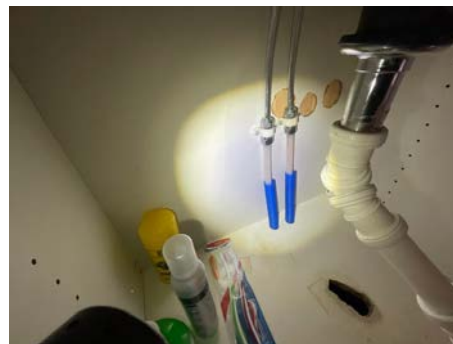
🔧 TG 1 Avløpsrør

Det er avløpsrør av plast som leder gråvann ut i grunnen.

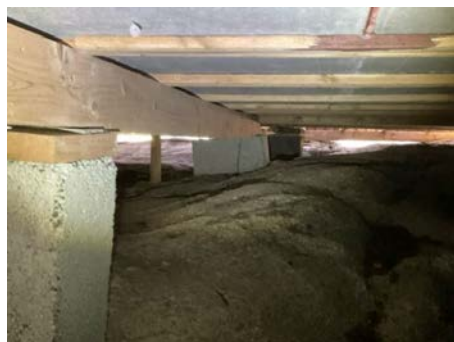
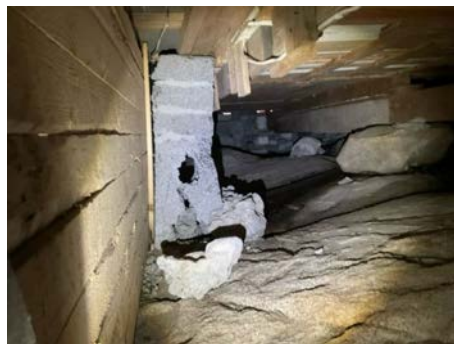
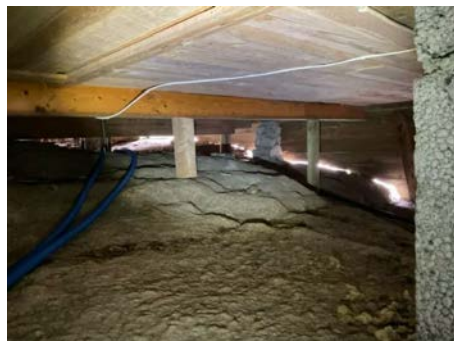
Enkelte pilarer har sprekkdannelser/skader.

Det må påregnes å skifte/utbedre enkelte pilarer. Konsekvensen av sprekke/skadet pilarer er dårlig understøttelse av trebjelkelag og fare for nedsig.

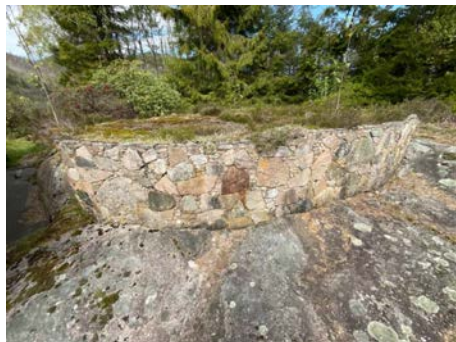
TO 3 Forstøtningsmurer

Forstøtningsmurer er av betong med naturstein.

Montering av rekkverk bør vurderes. Ved nivåforskjell på mer enn 0,5 meter der det er hardt underlag som betong, asfalt, steinheller og lignende, må det sikres med rekkverk, gjerde, tett vegetasjon eller liknende slik at fallskader forebygges.

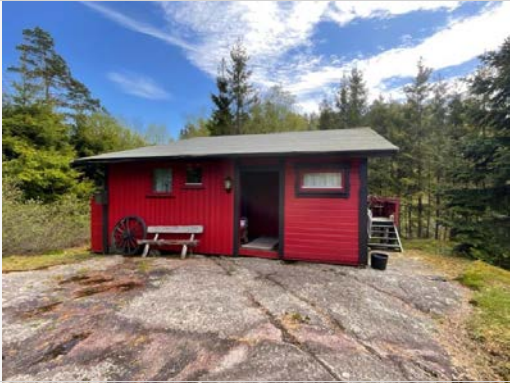
Anneks

Taktekking og takrenner har oppnådd forventet brukstid. Vindski og vannbord har råteskader. Kledning har en del avskalling av maling og spredte råteskader. På overgang stående/liggende kledning er det synlig isolasjon og det er fare for inndriv av fukt i yttervegger. Vinduer og dører er av eldre dato, utskifting må påregnes. Det er ikke montert rekkverk på trapp. Dusjrommet har ikke sluk i gulvet og gulvbelegg med oppkant, ved lekkasje i rommet vil det før til fuktskader i tilstøtende konstruksjoner. Rommet bør oppgraderes med sluk og vanntett sjikt på gulvet med oppkant. Gulvbelegget i dusjrom er ufagmessig montert og har en del luftlommer/buler. Det er fuktmerker i innvendig panel i taket.
