# Torsbumonen 6

Herefoss

# Romslig enebolig med god planløsning - Like ved barneskole - Opparbeidet tomt på 1,7 mål - 3 soverom - Garasje fra 2008

# Tilstandsrapport

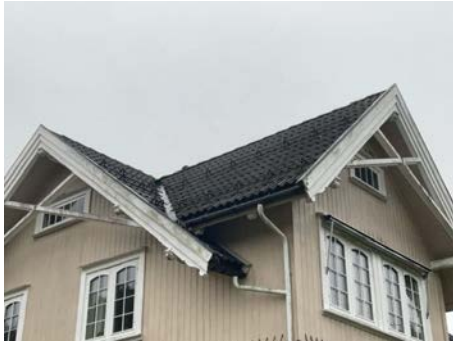
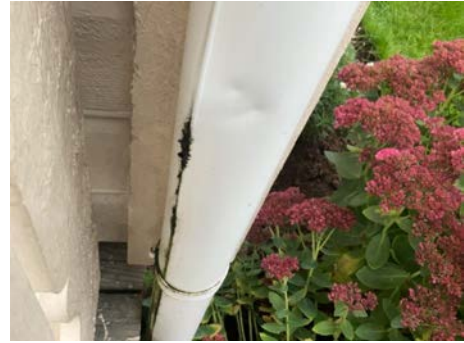
## TO 2 Nedløp og beslag

- Det er avvik:
  - Det er mangler snøfangere på taket på siden mot øst. Ikke krav på byggemeldingstidspunkt, men krav når taket ble oppgradert/skiftet i 2001.
  - Det er registrert sprekk i et nedløp.

- Tiltak:
  - Snøfangere bør monteres på tak over/i nærhet til der folk og husdyr kan oppholde seg/ferdes.
  - Skadet nedløp må mulig skiftes ut.

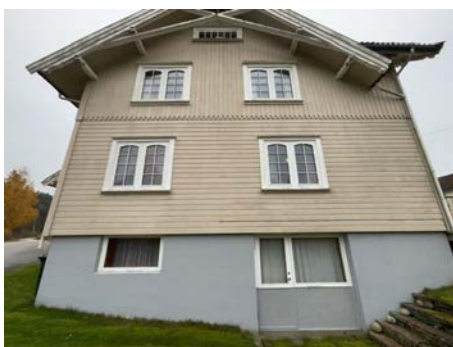
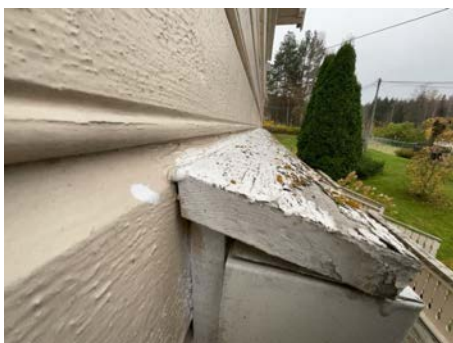
## ! TG 3 Vinduer i kjeller

Vinduer i kjeller og på kaldtloft er fra eldre periode, mulig fra byggeår. Karmen og rammer i tre og enkle glass.

- Pga. alder og tilstand må det kunne påregnes at eldre vinduer må skiftes innen kort eller nær fremtid.

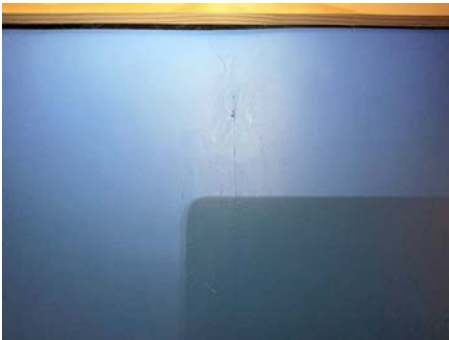
- Det er avvik:
  - Overflater i kjeller har en del slitasjegrاد utover det en kan forvente. Eksempelvis ujevnheter på vegger, skader/slitasje på gulv, merker etter gamle installasjoner m.m.

Bilde viser eks. på ujevnheter på vegger

- Det er påregnelig med fornyelse/oppussing av eldre utdismessige overflater, samt utbedring av overflater med andre avvik. Men ny eier må selv vurdere omfanget av dette.

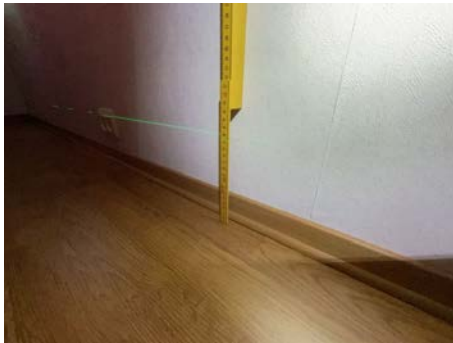
Ved kontroll av nivåforskjell på gulver ble det registrert noen høydeforskjeller i etasjeskillere og på gulv mot grunn. Nivåforskjellen ansees som et større avvik basert på standardens krav. Se kommentar under. Kontrollen er kun stikkmessig utført.

Utkastrek på laser er 11 cm på målestokk. Bilde viser over 30 mm høydeforskjell gjennom rommet i stue 2. etasje (TG 3)

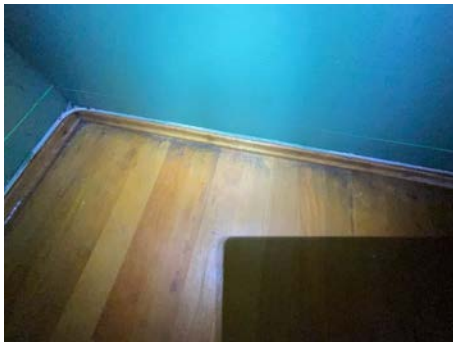
Bilde viser eks. på misfarging på gulv i kjeller langs vegg.

- Det gjøres oppmerksom på at påforede gulvoverflater i eldre bygninger har noe høyere risiko for fukt og råte grunnet datidens byggemåte. Mulig gulv på grunn mangler plast og isolasjon i grunn. Ytterligere undersøkelser anbefales og tiltak kan ikke utelukkes.

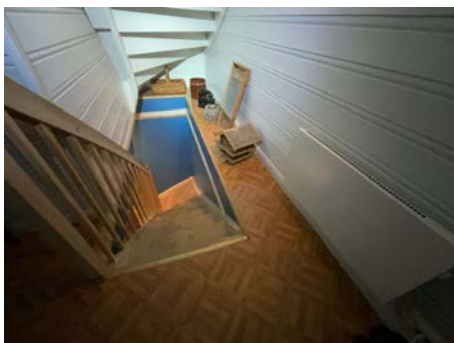
Bilde viser manglende rekkverk i toppen av trappen.

- Det må monteres tilfredsstillende rekkverk i toppen av trappen til kjeller for å ivareta sikkerheten.
- Dersom rekkverk og trapp skal tilfredsstillende dagens forskriftskrav må høyde på rekkverket endres og åpninger mellom trinn/rekkverk justeres.
- Håndløper/-list bør monteres for lukke avviket. Forskriftskrav om håndløper har eksistert siden 1969.
- Trappen fungerer med bredde avviket, men det gjøres likevel oppmerksom på dette.

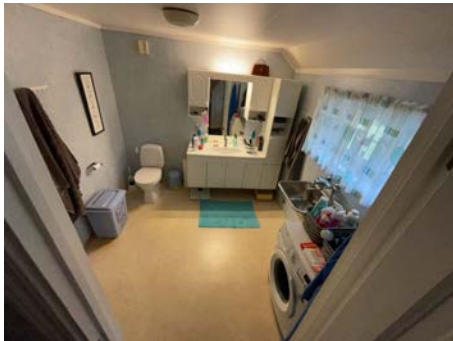
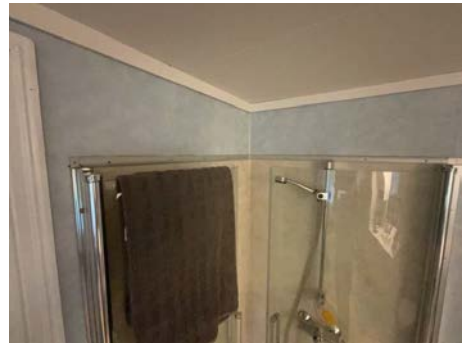
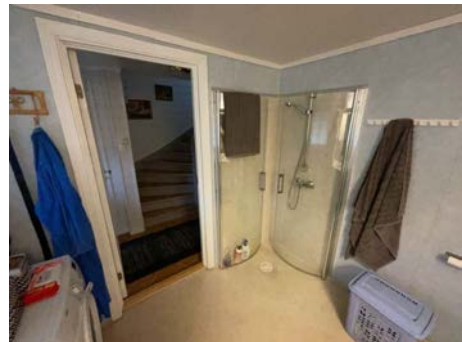
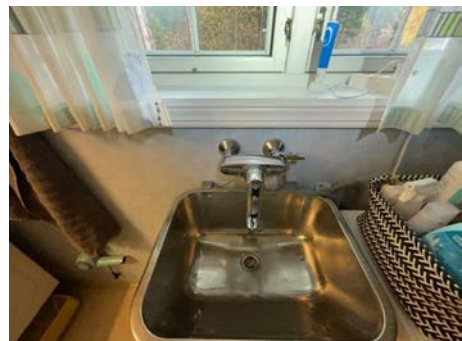
## 1. ETASJE > BAD/VASKEROM

### TO 2 Overflater vegger og himling

Våtromsplater ansees som en god løsning for rom med vanninstallasjoner og som til tider er utsatt for høy luftfuktighet. Platene vil normalt også tåle direkte vannsprut om de er montert korrekt etter monteringsanvisning fra leverandør.

- Det er avvik:
  - Dør og vindu er plassert i våtsoner med listverk/foringer i tre. Det foreligger ikke dokumentasjon på at rommet er malt med våtromsmaling.

- Våtromsplater er av eldre type og avviker fra dagens standard på våtromsplater og tette skjøter/løsninger. Vurdering basert på alder. Tilstandsgrad 2 gis med bakgrunn i at mer enn halvparten av forventet brukstid for tettesjikt er passert. Det er nå ingen symptomer på funksjonssvekkelse, men vær oppmerksom på at dette er en risikokonstruksjon.

- Tiltak:
  - Tiltak vedr. dør og vindu i våtzone er ikke prekært, men vær oppmerksom på mye vannsøl/-sprut kan føre til skader på bygningsdeler i tre.
  - Overvåk tilstanden jevnlig. For å få tilstandsgrad 0 eller 1 må tettesjiktet skiftes ut, men tidspunktet for når dette er nødvendig er vanskelig å si noe om. Installering av dusjkabinett vil muligens kunne forlenge levetiden på vegger/gulv noe.

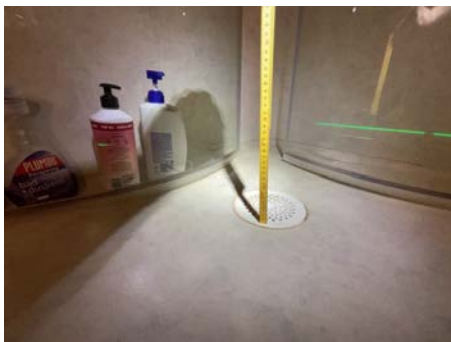
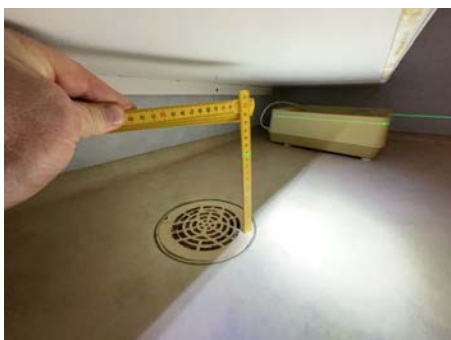
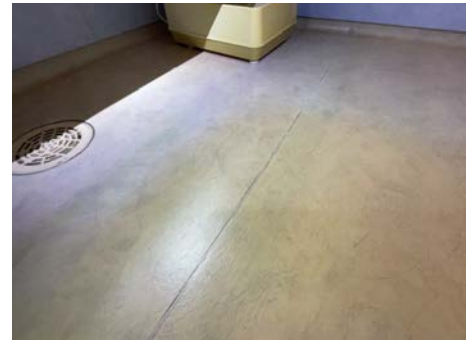
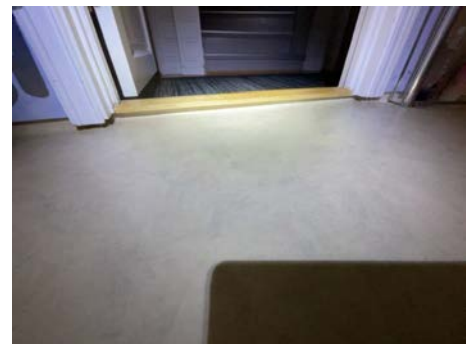
## 1. ETASJE > BAD/VASKEROM

### ! TG 2 Sanitærutstyr og innredning

- Det er avvik:

- Det må tettes tilstrekkelig rundt rørgjennomføringer i vegg for å kunne lukke avviket.

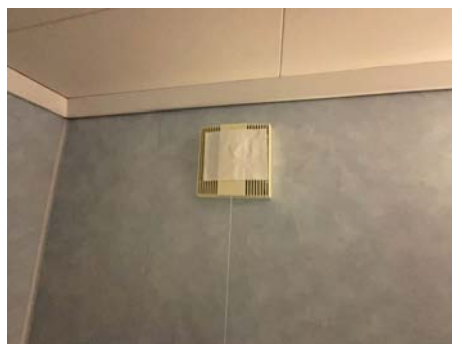
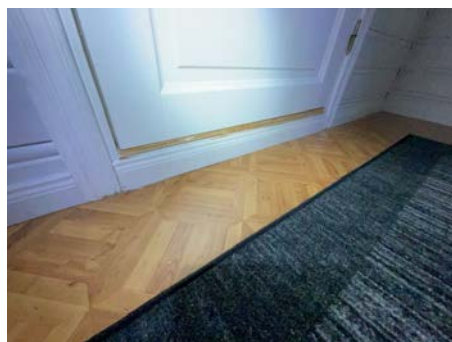
## 1. ETASJE > BAD/VASKEROM

### TO 0 Tilliggende konstruksjoner våtrom

Det ble foretatt hulltaking og søk i risikobelastet område (bak dusjsone) fra gang med indikasjoninstrument Exotek MC-410 uten å påvise unormale forhold.

Det gjøres oppmerksom på at det kun er en stikkmessig kontroll som er utført og det kan påløpe risiko for fukt andre steder på eldre bad som ikke oppdages ved kontrollen.

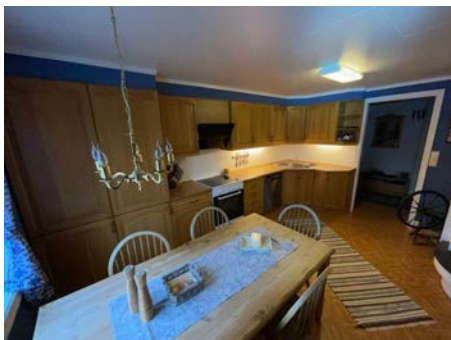
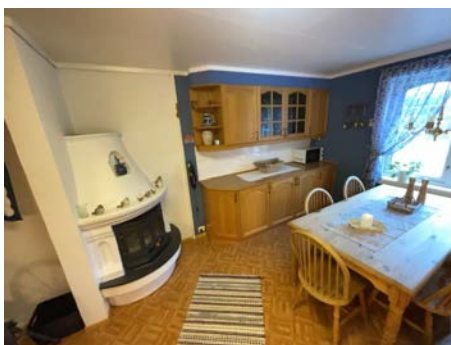
### 1. ETASJE > KJØKKEN

#### TO 1 Avtrekk

Kjøkkenventilator med avtrekk ut. Fungerte på befaringdagen. Generelt anbefales det jevnlig rengjøring og rens av filter for å ivareta tiltenkt effekt.

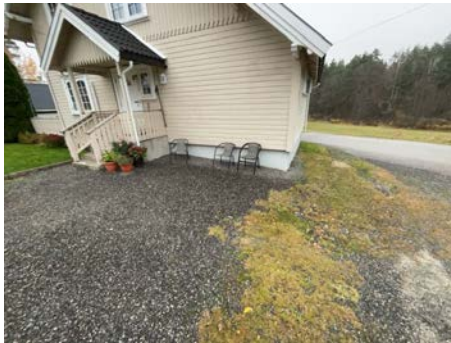
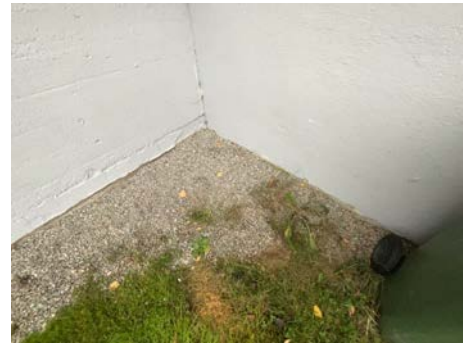
## TO 2 Drenering

- Det er avvik:
  - Dreneringen er fra byggeår, dvs. svært begrenset og/eller ingen drenering utover massene som ligger rundt boligen. Det er ut fra observasjoner påvist indikasjoner på at dreneringen har i dag begrenset effekt.
  - Ingen fuktsikring mot grunnmur registrert og takvann fra nedløpsrør avsluttes ved hushjørner/ grunnmur, uten å bli ledet bort fra boligen.

- Tiltak:
  - Det er grunn til å overvåke tilstanden, samt foreta ytterligere undersøkelser. På grunn av alder og manglende/mangelfull drenering må tiltak kunne påregnes. Bruk av rom i kjeller vil også kunne være avgjørende.

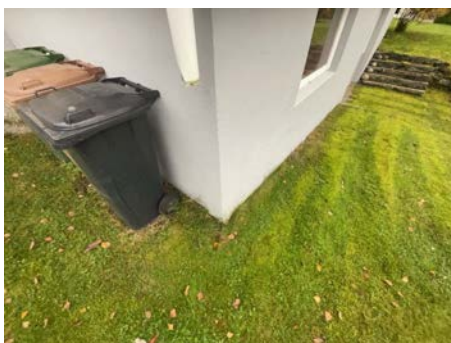
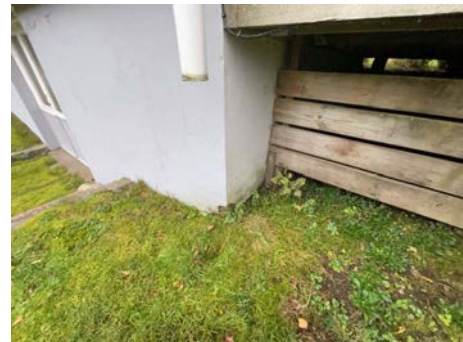
## TO 1 Grunnmur og fundamenter

Grunnmurer av ukjent eksakt type. Overflater er pusset/tildekket og det er dermed noe usikkert om grunnmurene er støpt eller av annen type murkonstruksjon. Ytterligere undersøkelser kreves.

Grunnmuren fremstår i påregnelig tilstand ut fra alder- og det ble ikke påvist indikasjon på vesentlige skjevheter, skader eller andre avvik som kan relateres på feil ved grunnmur og fundament.

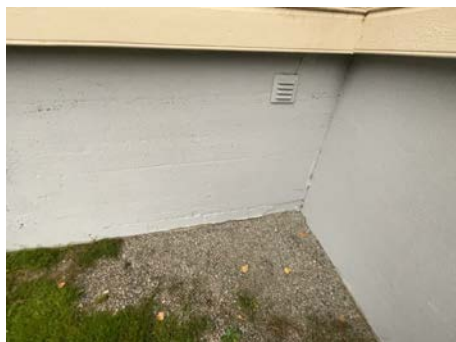
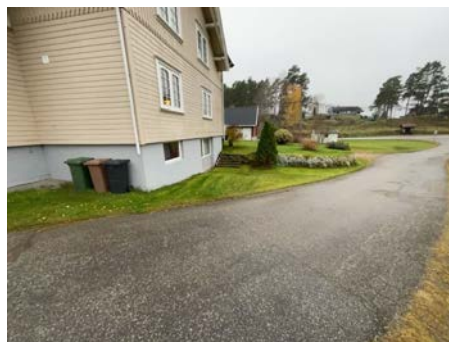
## TG 2 Terrenghold

Boligen står på svakt skrånet terreng omgitt av opparbeidet hage med plen og grusplass.

- Det er avvik:
- Terreng rundt boligen er stedvis tilnærmet flatt og tilfredsstillende ikke dagens krav til fall forhold rundt byggverk.

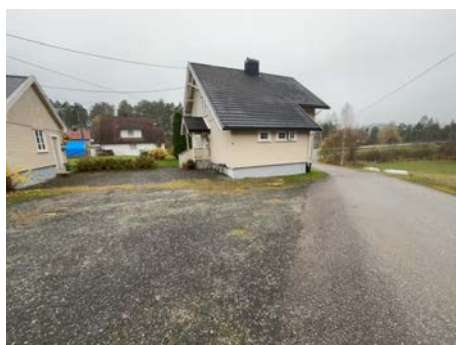
## TG 2 Utvendige vann- og avløpsledninger

Igf. opplysninger fra selger ble offentlig vann og avløp tilkoblet i 1997. Synlig vannledning som kommer opp fra grunnen i kjeller er av plast (PEL). Synlige avløpsrør ned i grunnen er av plast og noe støpejern. Det kan derfor ikke utelukkes at noe av avløpsrør i grunnen er av eldre støpejern.

- Det er avvik:
- Mer enn halvparten av forventet brukstid oppbrukt på utvendige vann- og avløpsledninger. Det kan heller ikke utelukkes at noe av avløpsrør i grunnen er av eldre støpejern.

- Tiltak:
- Tiltak er ikke prekært da V/A fungerer i dag, men på grunn av høy alder vil det kunne være påregnelig med utskifting på sikt. Videre gjøres det oppmerksom på at skader kan plutselig oppstå på eldre anlegg.
- Hvis det ligger eldre støpejernsrør i grunn vil det være påregnelig at disse må skiftes i nærmeste fremtid pga. alder. Men dette er noe usikkert. Det anbefales å foreta ytterligere undersøkelser.

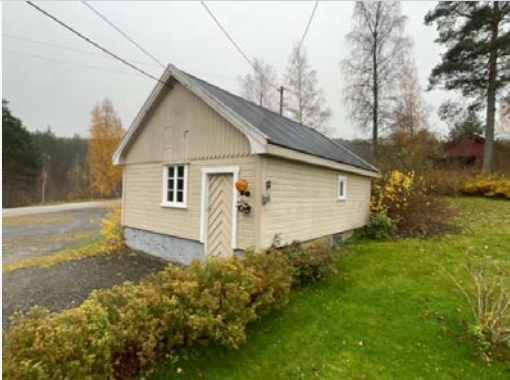
## Garasje/vedbod

- Det er ikke montert takrenner/nedløp på bygningen.
- Det er påvist større sprekker i ringmur.
- Vinduer og dører/port er av eldre dato og fremstår i noe dårlig forfatning. Utskifting og/eller reparasjon må påregnes.
- Det elektriske anlegget er ikke kontrollert. Ytterligere undersøkelser bør foretas av fagkyndig.
- Uthuset er noe begrenset kontrollert pga. ved og løse gjenstander. Det anbefales ytterligere kontroll når bygningen er ryddet/tømt.

Bygningen er oppført i henhold til vanlig byggeskikk og standard for byggeperioden. Bygningen fremstår hovedsakelig i ok teknisk stand, men med noe påregnelige avvik og enkelte tilstandssvekkelser utover den forventede slitasjen, alder tatt i betraktning. Det må kunne påregnes noe oppgraderings- og utskiftingsbehov i tiden fremover, ellers normalt vedlikehold.
