# Tilstandsrapport

Leilighet

Borgehaven 8, 3911 PORSGRUNN

Rapportdato: 12.10.2024

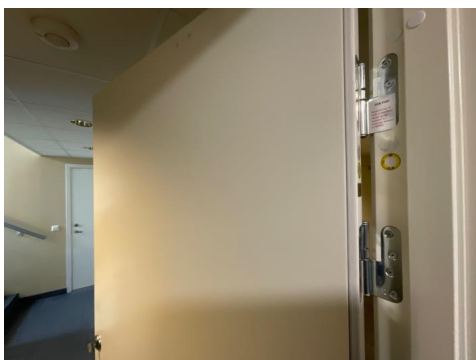
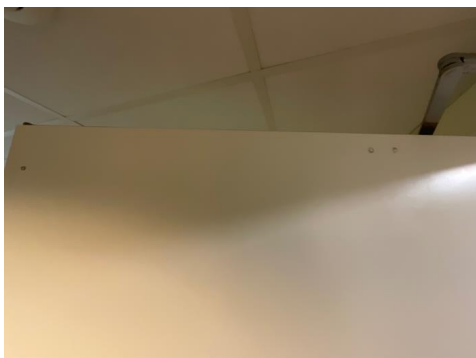
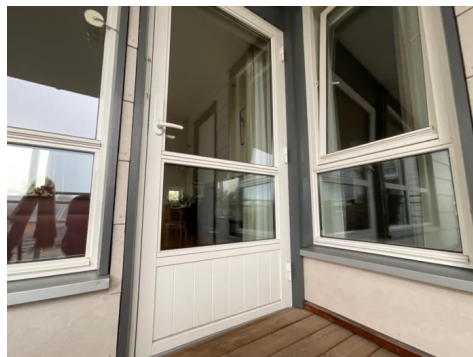
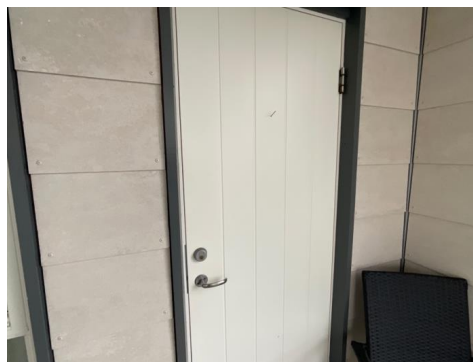
### TG 1 Dører

Leilighetens ytterdører er brannklassifisert hoveddør og verandadør samt boddør ved adkomst fra veranda.

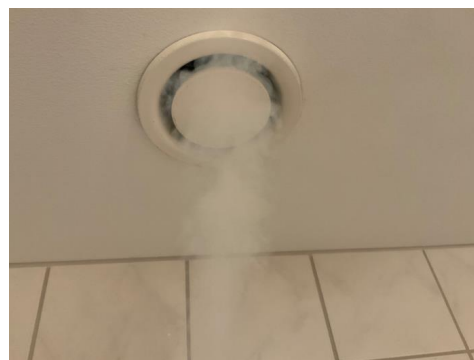
## ! TG 1 Ventilasjon

Det er mekanisk avtrekk.

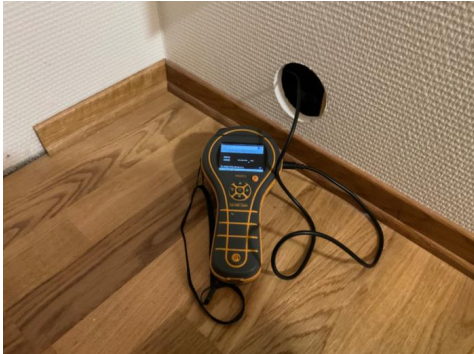
## ! TG 0 Tilliggende konstruksjoner våtrom

Hulltaking er foretatt uten å påvise unormale forhold. Hulltaking er foretatt i bod/garderobe.

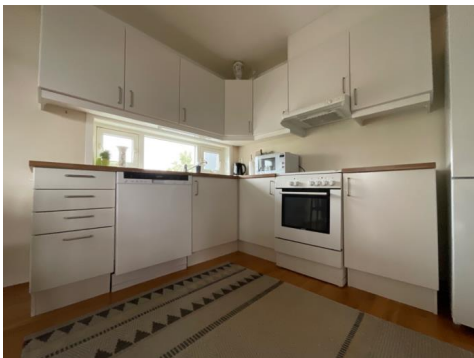
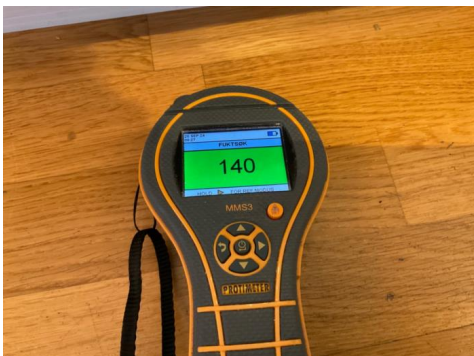
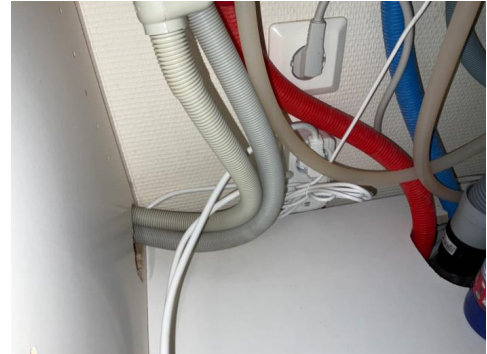
Det ble ved bruk av fuktindikator ikke registrert unormale fuktvariasjoner.

Innredningen har normal bruksslitasje.

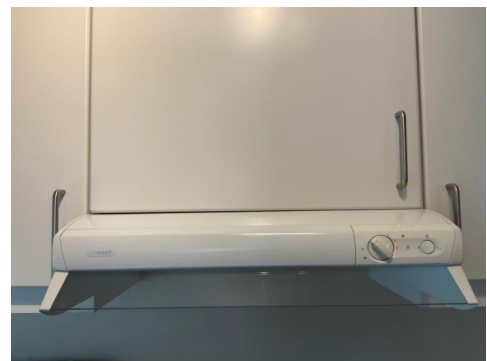
#### ! TG 1 Avtrekk

Det er kjøkkenventilator med avtrekk ut.

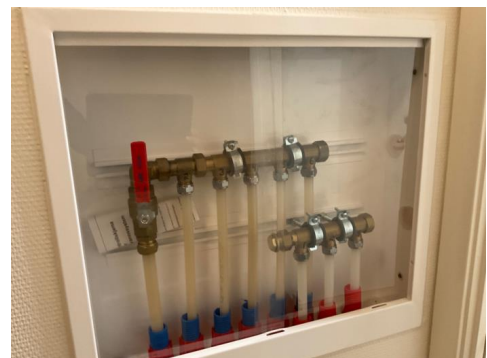
#### ! TG 1 Vannledninger

Innvendige vannledninger er av plast (rør i rør). Det er besiktiget i rørskap som er plassert i bod/garderobe. Her er også stoppekran plassert.
