Brekkestien 11

Skien - Bratsbergkleiva

Tilstandsrapport

Befaringsdato: 05.06.2024

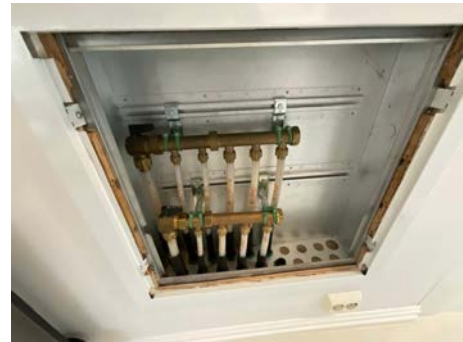
Fordelerskap i 1. etg.
