# Bjørnevågsveien 331

# Innholdsrik enebolig på solrik utsiktstomt med båt plass.

**Bjørnevågsveien 331, 4550**

**FARSUND**

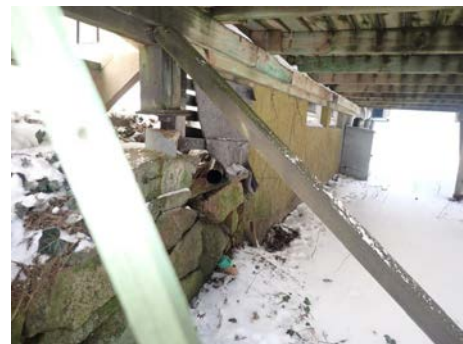
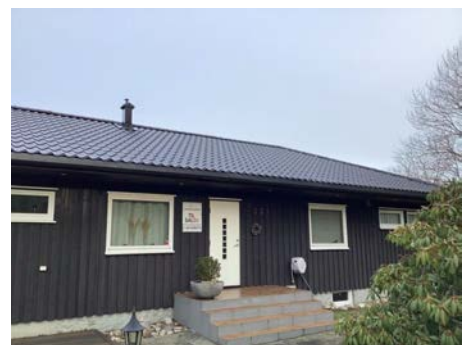
Det er kun etablert utkast, vann bør ledes bor fra boligen

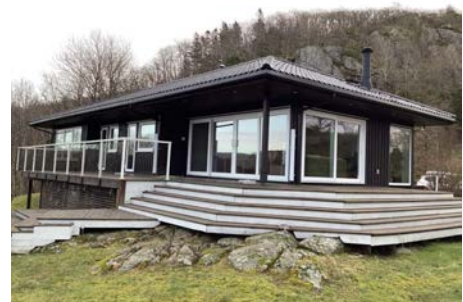
Taket har ikke snøfangere

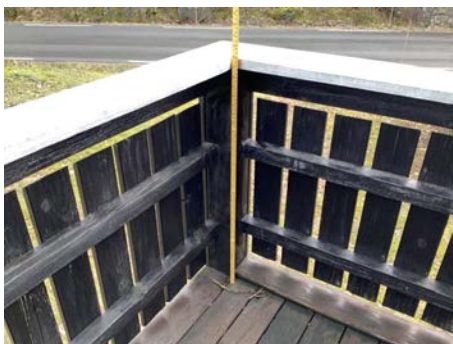
Rekkverk er lavere enn dagens krav.

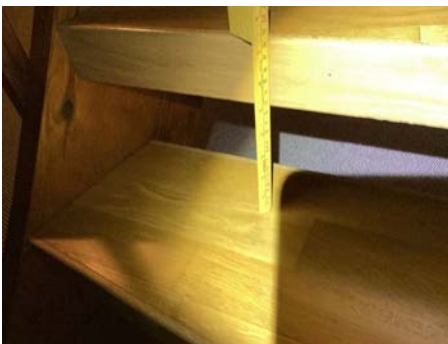
Det er ikke sikring mellom trinn

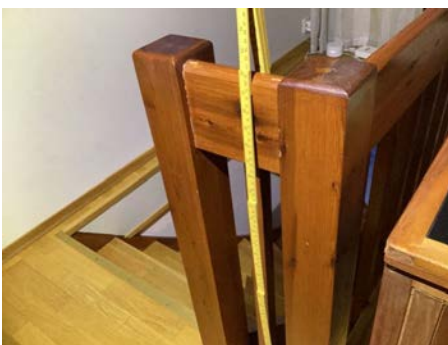
Rekkverk er lavere enn dagens kravavstand mellom spiler er større enn kravet

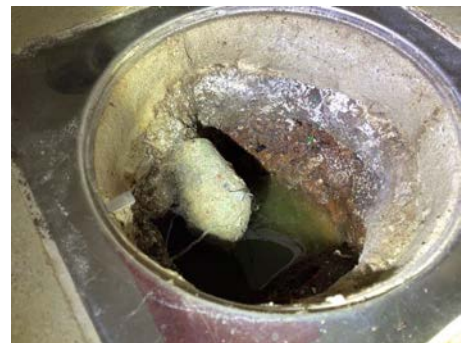
Eldre støpejernsluk uten synlig membran

- Det må etableres tilfredsstillende tettesjikt/membran på våtrommet.

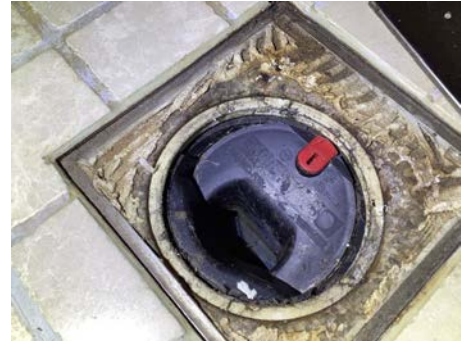
Membran i sluken virker å være belegg av eldre dato

- Overvåk tilstanden jevnlig. For å få tilstandsgrad 0 eller 1 må slukløsningen skiftes ut og sannsynligvis må også membransjiktet skiftes/utbedres. Det er imidlertid vanskelig å si noe om tidspunktet for når dette er nødvendig.
- Sluket må sjekkes og rengjøres jevnlig.

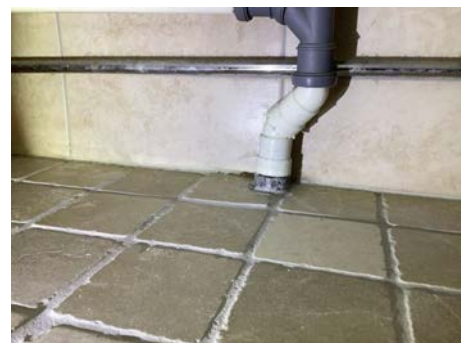
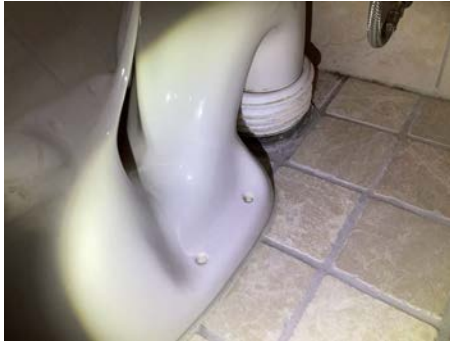
- Det er avvik:  
Ukjent membranetting rundt rørføringer.

Ukjent membran løsning ved rør

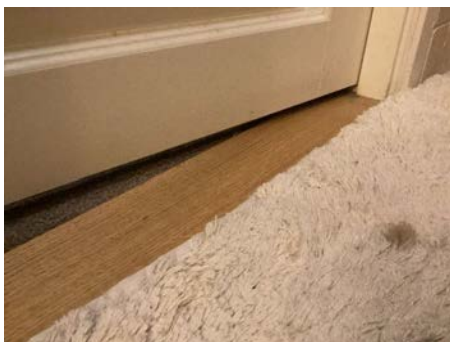
Spalte under dør

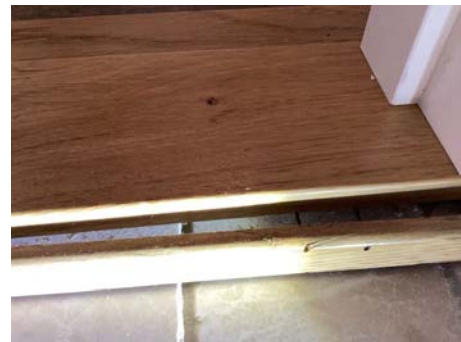
Ingen synlig membran ved terskel

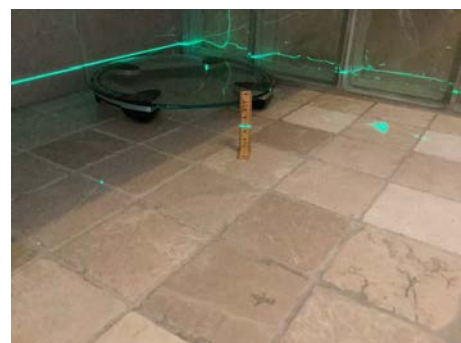
- Det er mulighet for at det kan forekomme vannlekkasje på våtrommet hvor vann ikke vil gå til sluk.
- Det er påvist avvik i fallforhold til sluk i forhold til krav i forskrift på byggetidspunktet.

Fall på gulv under vask mot glassvegg.

- Det må foretas utbedring av fallforhold.

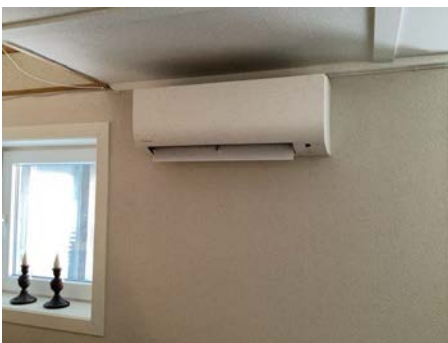
Varmepumpe i kjellerstue

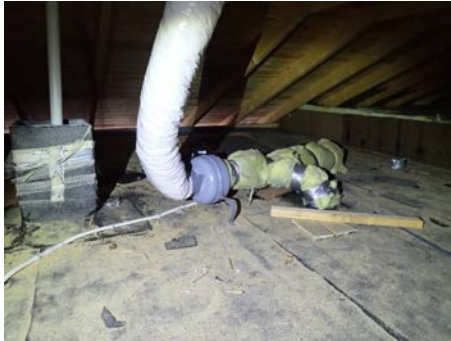
Avtreksvmodul av nyere dato

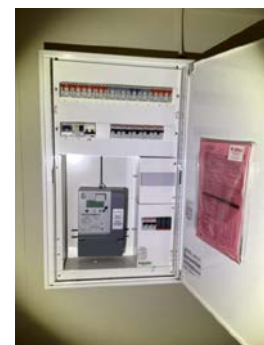
Sikringskap med kursfortegnelse

**En autorisert elektriker har tilstrekkelig utstyr for å eventuelt avdekke svakheter i installasjoner som for eksempel sikringer.**
