# Skottevigveien 62

## Høvåg

# Tilstandsrapport

# Beskrivelse av eiendommen

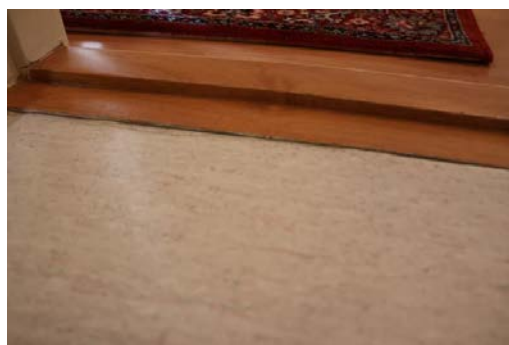
- Det er mulighet for at det kan forekomme vannlekkasje på våtrommet hvor vann ikke vil gå til sluk.
- Det er påvist at høydeforskjell fra topp slukrist til gulv/synlig topp membran ved dørterskel er mindre enn 25 mm.
- Det er påvist avvik i fallforhold til sluk i forhold til krav i forskrift på byggetidspunktet.

Det er ikke laget oppkant ved døren.

- Det må foretas utbedring av fallforhold.
- Installering av tett dusjkabinett anbefales.

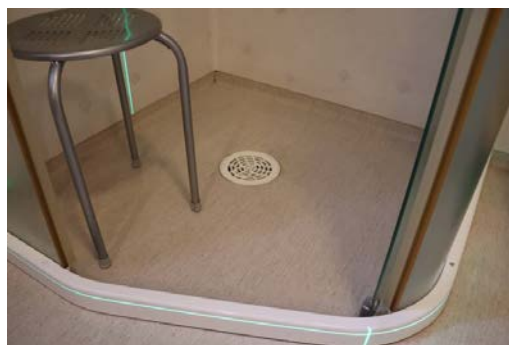
Kanten på dusjen stenger for fallforhold i rommet. Men det er uansett lite fall på gulvet. Dusjkabinett må monteres.

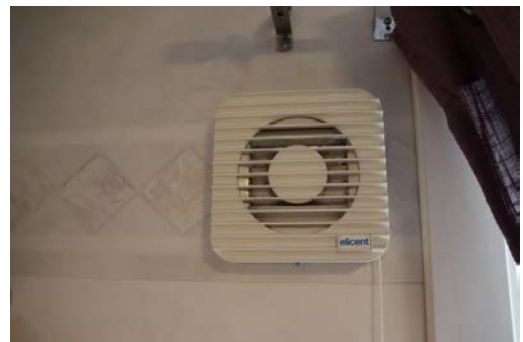
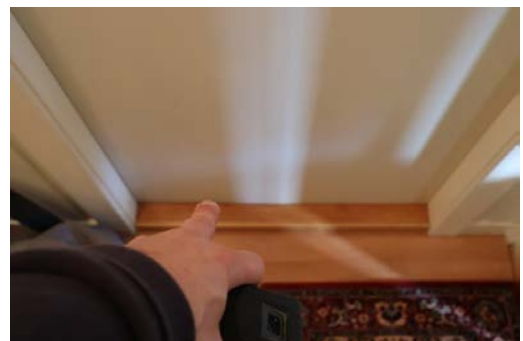
ETASJE > BAD

Det er boret hull i motstående rom til våtrom. Målt med fuktmåler og pigger inne i veggen. Det var mindre enn 6 V%. Tørt.

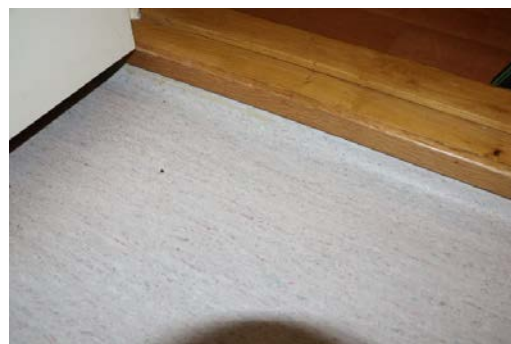
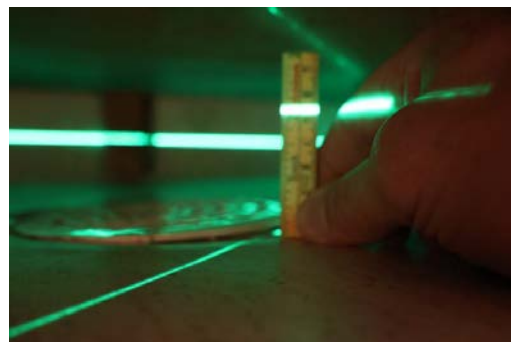
- Det er mulighet for at det kan forekomme vannlekkasje på våtrommet hvor vann ikke vil gå til sluk.
- Det er påvist at høydeforskjell fra topp slukrist til gulv/synlig topp membran ved dørterskel er mindre enn 25 mm.
- Det er påvist avvik i fallforhold til sluk i forhold til krav i forskrift på byggetidspunktet.

- Det må foretas utbedring av fallforhold.

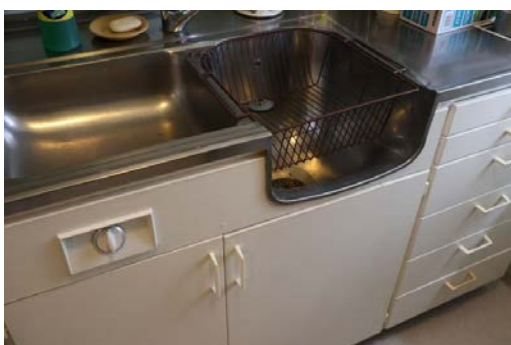
ETASJE > VASKEROM

Innredning og sanitærutstyr. Det er noen bruksmerker på innredning/sanitærutstyr.

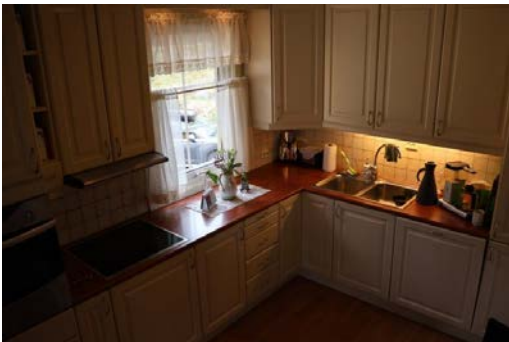
Testet kjøkkenviften. Den trakk luften ut.

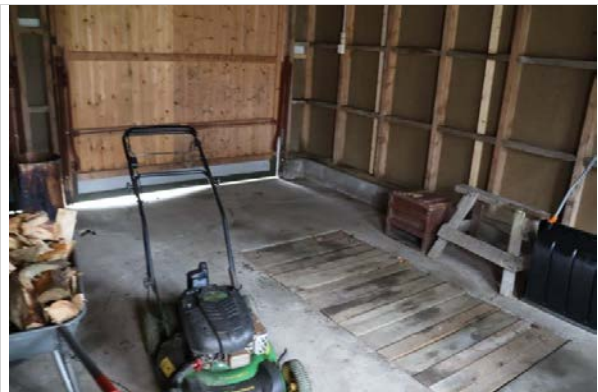
Det er sprekker i gulvet inne. Murt gulv. Det er "grav" for fiksing av bil inne i garasjen. Treplanker er lagt over. (Det er nye regler for å ha det i garasjen).

Ellers er garasjen i ok stand.
