# Kuholmsveien 66

Delikat enebolig med godkjent utleiedel

# gnr. 152, bnr. 733

Befaringsdato: 04.09.2023

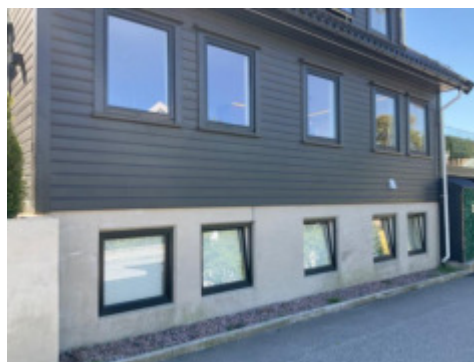
Øvrige yttervegger av trekonstruksjon. Museband registrert ved stikk kontroll.

Fasader fremstår med normal god stand og er jevnlig vedlikeholdt.

Fasade ut mot vei.

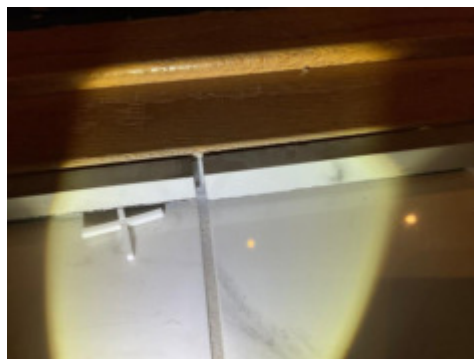
TG 2

Punktet omhandler gulv utenfor dusjsonen. Utenfor dusjsone er det sluk under badekar.

Synlig membran med oppbrett på terskel.

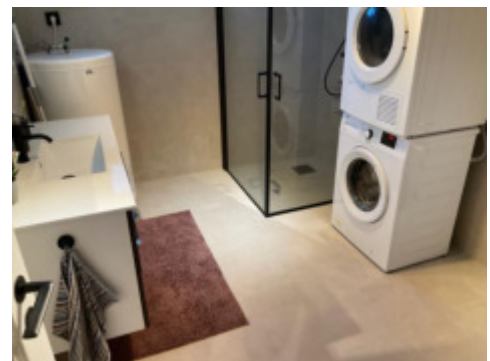
Flis og membranarbeider er opplyst å være utført av faglært som vennetjeneste.

TG 2 settes på arbeider som er utført uten firma og dermed ingen videre dokumentasjon eller garanti som et ansvarlig foretak er pålagt.

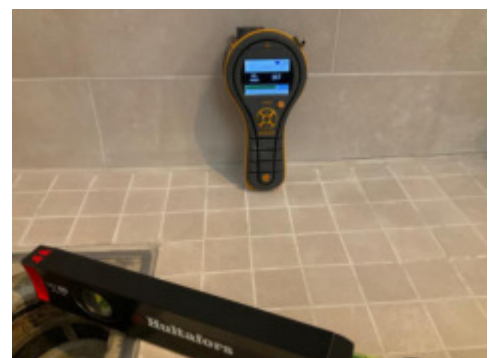
Ingen unormale utslag ved bruk av fuktindikator

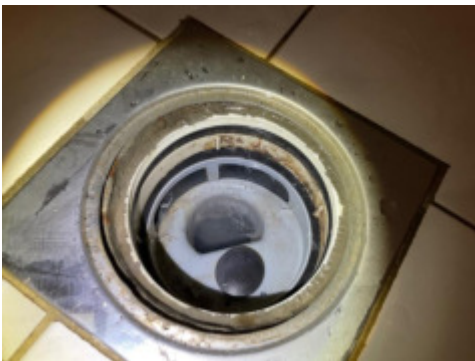
TG 2

To sluker i rommet. Noe synlig membran registrert, men hovedsakelig skjult bak flislim, fugemasse ol. Eier opplyste at ved oppgradering av baderommet ble det smurt ny membran oppå de «gamle» fliser for deretter å legge nye fliser som toppsjikt.

Synlig membran i dusjsluk

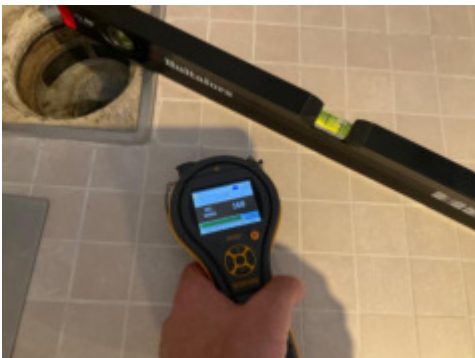
Ingen unormale utslag ved bruk av fuktindikator

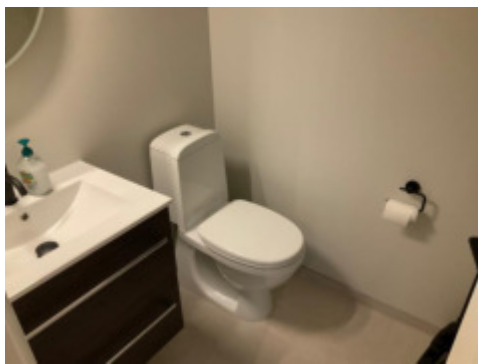
1 TG 2

Fliser på gulv. Malte flater i tak og vegger. Innredning med vask og toalett. Funksjon ok.  
Rommet er nylig oppgradert.

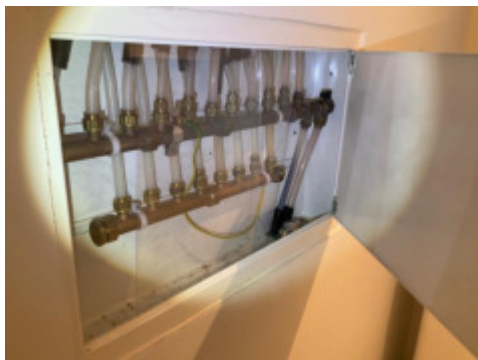
Fordelerskap på vaskerom i 1 etg.

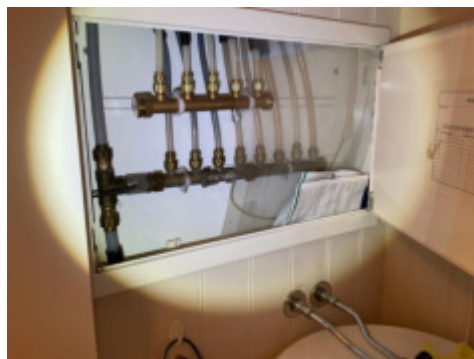
Fordelerskap bad underetasje

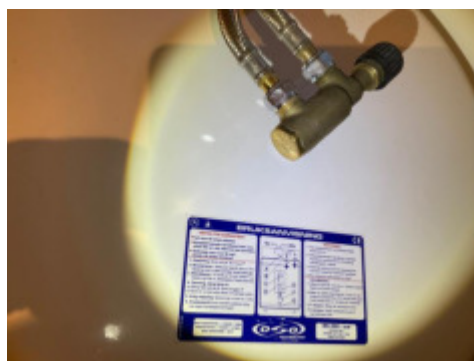
Bereder plassert på vaskerom i 1 etg er fra 2005. Ingen tegn til svikt.  
Bereder plassert på bad i u. etg fra 2013. Ingen tegn til svikt.

Bereder 1 etg. 2005

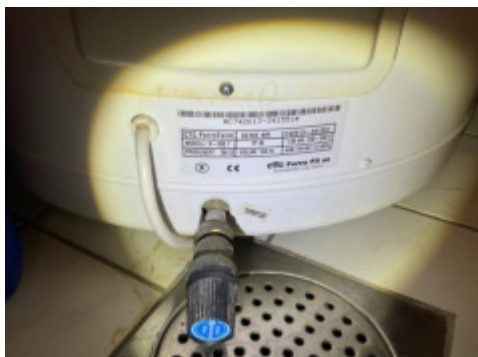
Bereder i leilighet. 2013

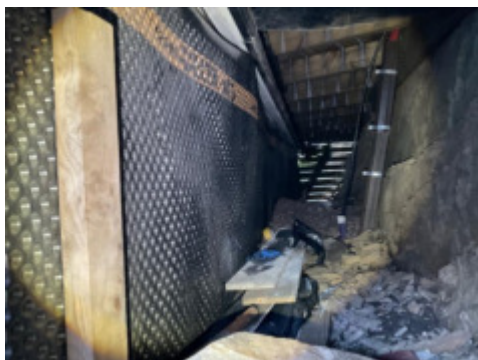
Det er registrert synlig grunnmursplast på tilbakefylt del. Deler av drenering er overbygd og ikke kontrollert visuelt. Ingen tegn til svikt i drenering registrert ved befaringen.

Synlig grunnmursplast på bakvegg mot fjell

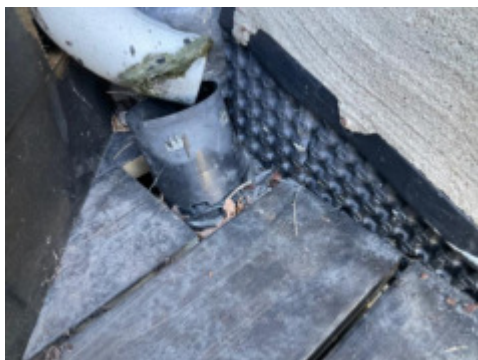
Taknedløp må ledes "bedre" ned i overvannsrør

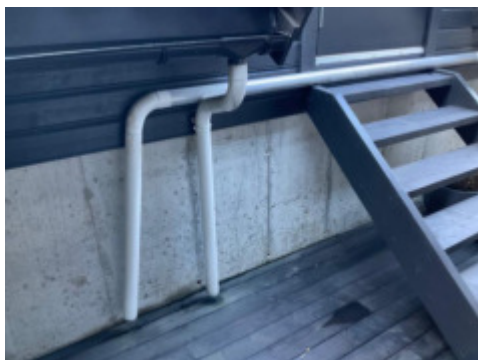
Nedløp ved garasjen bør ledes vekk på en bedre måte
