# DOKUMENT- VEDLEGG

**Torvgaten 9, 4550 Farsund**

# gnr. 1, bnr. 741, snr. 2

Befaringsdato: 01.04.2022

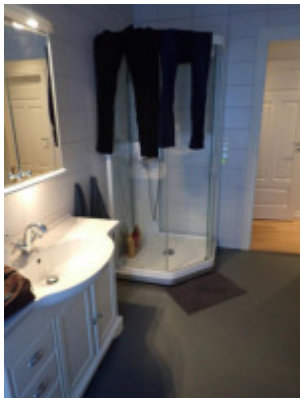
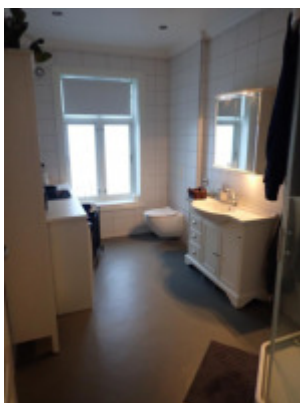
Bad

Gulvet på badet er oppgradert høst 2022.

Det er mottatt fotodokumentasjon og produktdokumentasjon.

- Det er påvist avvik i fallforhold til sluk i forhold til krav i forskrift på byggetidspunktet.

- Våtrommet fungerer med dette avviket.

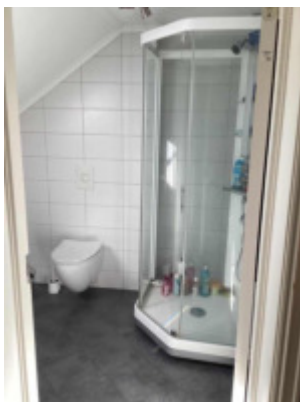
Bad på loft

Badet på loftet er oppført etter tekniske forskrifter i perioden 1997-2010, men har ingen dokumentasjon.

Badet ble bygget i 2008-2010

- Det er påvist at høydeforskjell fra topp slukrist til gulv/synlig topp membran ved dørterskel er mindre enn 25 mm.
- Det er påvist avvik i fallforhold til sluk i forhold til krav i forskrift på byggetidspunktet.

- Våtrommet fungerer med dette avviket.
