Haddlandsvegen 15 og 13

Haddlandsvegen 15 og 13, 3864

Tilstandsrapport

Ramberg Takst ble kontaktet for å utføre en tilstandsrapport med arealmåling av fritidsbolig/utleiebolig med adresse Haddlandsvegen 13 i Vinje Kommune.

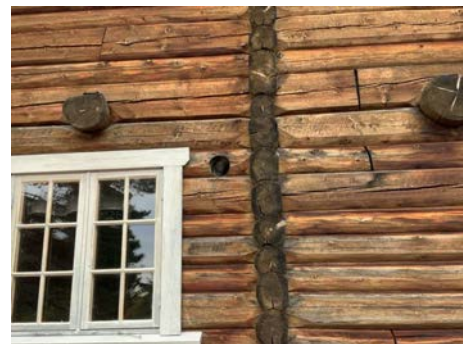
Manglende veggventil på yttervegg.

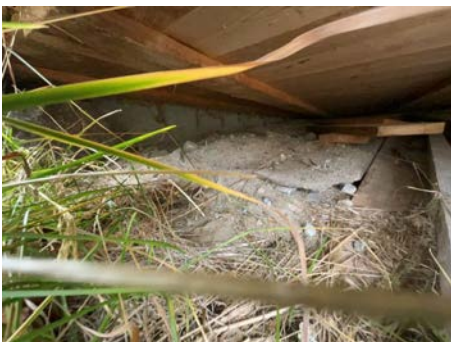
Fundament av leca og betong under baderomsgdelen.

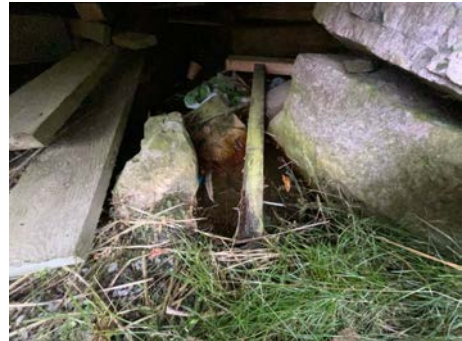
Stående vann på eiendommen mot pilarer.

Terrenghold eller drenering må utbedres så det ikke er stående vann under boligen og rundt pilarer.

Kostnadsestimat: Under 10 000
