# Tilstandsrapport

Enebolig med carport

Svaneveien 1, 4550 FARSUND

Befaringsdato: 18.08.2023

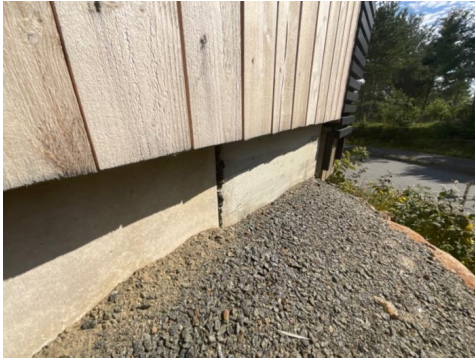
## TG 0 Veggkonstruksjon

Veggene har bindingsverkskonstruksjon fra byggeår. Fasade/kledning har stående bordkledning. Enkelte kledningsbord må festes i bunnen.

Det anbefales å feste kledningsbordene bedre i bunnen.

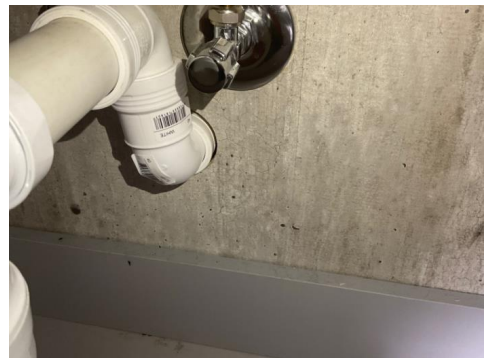
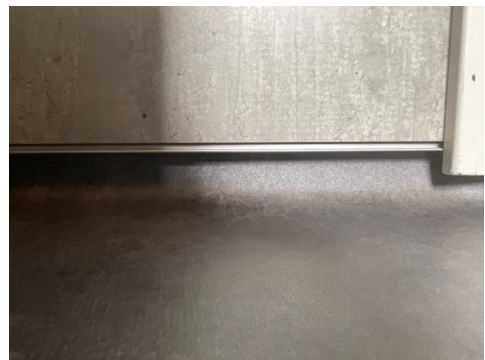
### 1. ETASJE > BAD

#### TG 0 Overflater Gulv

Gulvet har vinylbelegg. Rommet har elektriske varmekabler. Det er fall til slukene.

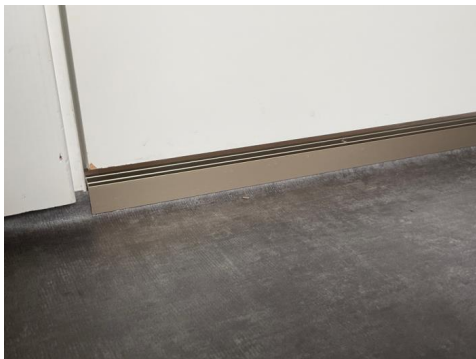
## 1. ETASJE > BAD

### ! TG 0 Sluk, membran og tettesjikt

Gulvet har gulvbelegg som er klemt i slukene og har oppkant langs vegger og ved dør.

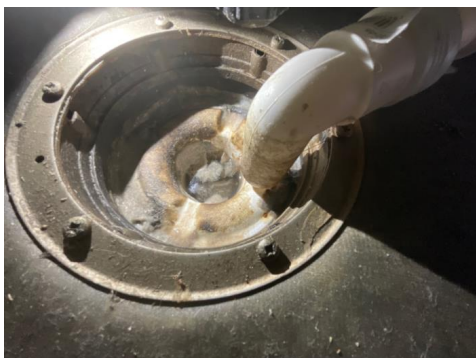
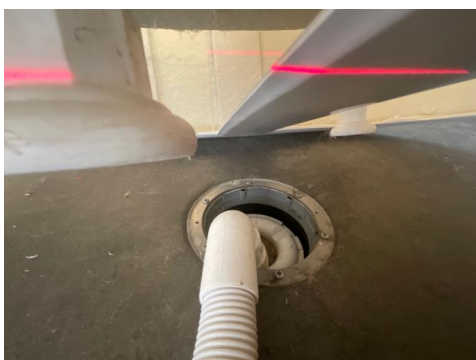
## 1. ETASJE > BAD

### ! TG 0 Sanitærutstyr og innredning

Rommet har innredning med nedfelt servant, veggmontert toalett, dusjkabinett og badekar.

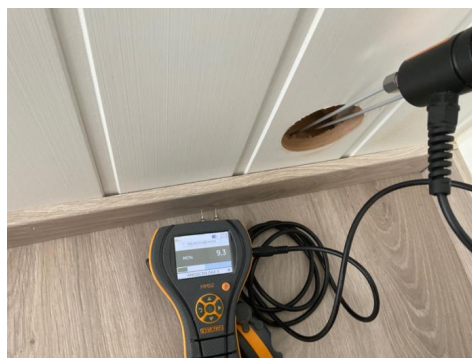
### ! TG 0 Tilliggende konstruksjoner våtrom

Hulltaking er foretatt uten å påvise unormale forhold. Det ble boret hull på soverommet i veggen bak badekaret.

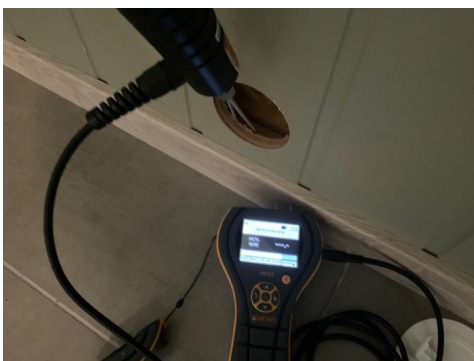
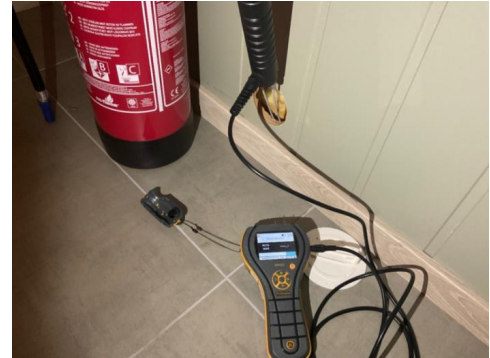
### ! TG 0 Tilliggende konstruksjoner våtrom

Hulltaking er foretatt uten å påvise unormale forhold. Det ble boret hull under trappen i vegg bak vannskapet.

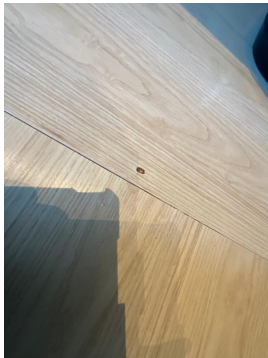
### 1. ETASJE > STUE/KJØKKEN

### ! TG 2 Overflater og innredning - 2

Gjøre utbedringer på benkeplaten.

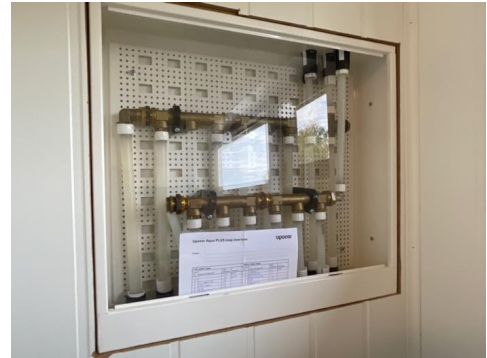
### ! TG 0 Vannledninger

Innvendige vannledninger er av plast (rør i rør). Det er besikttet i rørskap.

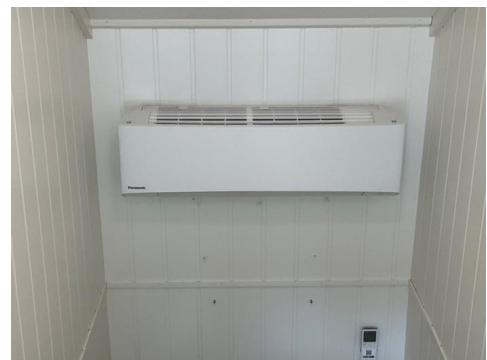
### ! TG 0 Varmesentral

Boligen har varmepumpe luft/luft fra 2021.

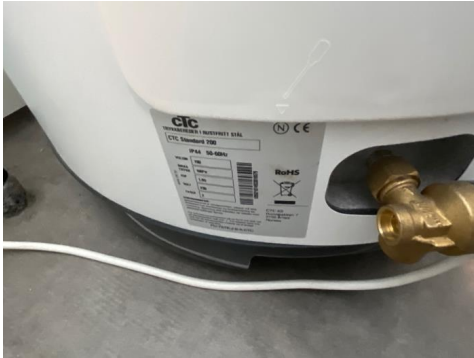
### ! TG 0 Varmtvannstank

Varmtvannstanken har et volum på ca. 200 liter, er produsert i 2021 og er plassert på vaskerommet.
