# Vestre Spindsvei 674

# Landlig beliggende enebolig på usjenert tomt med dobbel garasje.

# Tilstandsrapport

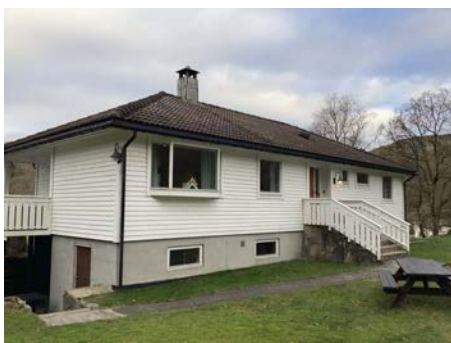
- Tidspunkt for utskiftning av taktekking nærmer seg.
- Tidspunkt for utskiftning av undertak nærmer seg.
- Lokal utbedring må utføres.

Tekking fra byggeår

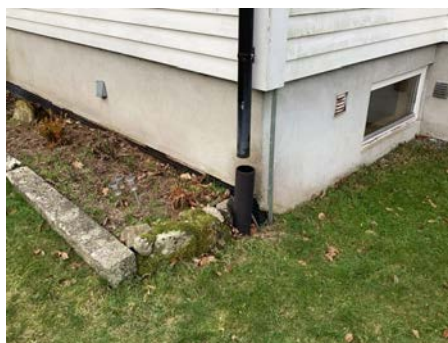
Nedløpsrør er ikke koblet til

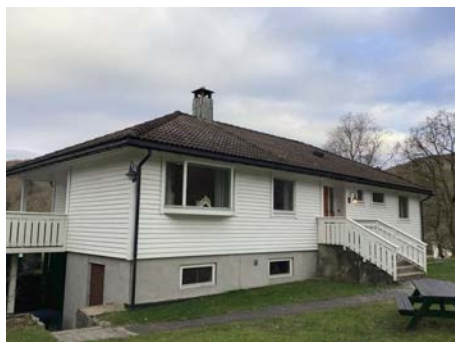
- Det mangler snøfangere på hele eller deler av taket, noe som var krav på byggemeldingstidspunktet.
- Det er avvik:

Byggeforskrift 1985: Kap. 45 Tak, takrenner og nedfallsrør.  
"Hvor det er fare for at snøras og isras kan medføre skade, skal taket ha snøfanger e.l." Tak med glatt overflate, som takplater eller glatt takstein, er det krav til snøfangere uansett.

Taket har ikke snøfangere

- Det må monteres snøfangere for å oppfylle byggeårets krav.
- Tiltak:

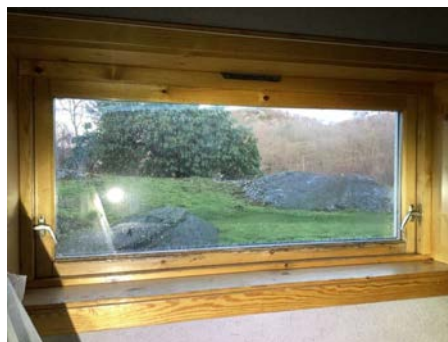
Punkttert vindu i kjellerbod

- Vinduer med punkterte/sprukne glass må påregnes skiftes ut, enten hele vinduet eller kun selve glassene.

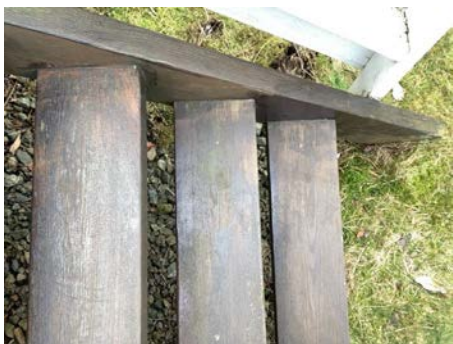
Store åpninger i trinn

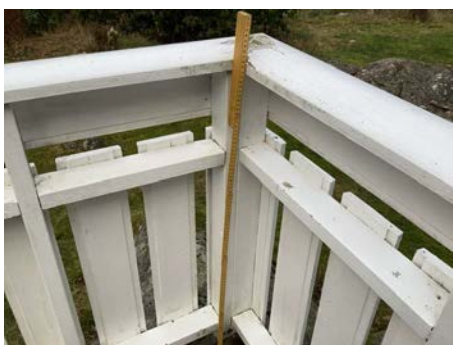
Rekkverk er lavere enn dagens krav

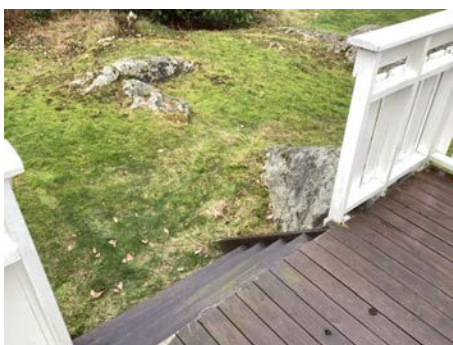
Det er ikke montert rekkverk.

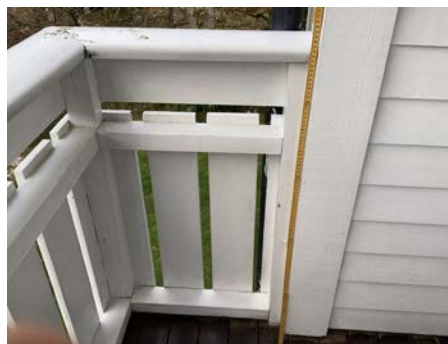
- Det er ikke krav om utbedring av rekkverkshøyde opp til dagens forskriftskrav.

Rekkverk er lavere enn dagens krav

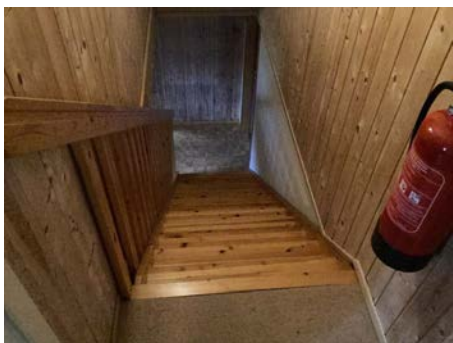
Det mangler håndløper på vegg i trappeløpet.

- Håndløper må monteres på vegg for å tilfredsstille krav på byggetidspunktet.

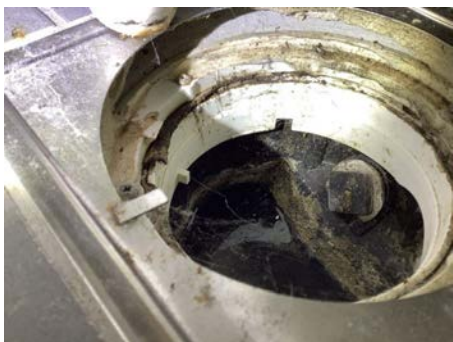
Påvist mansjett under klemring i sluken

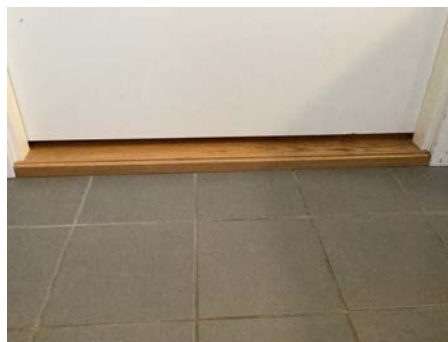
Spalte under dør

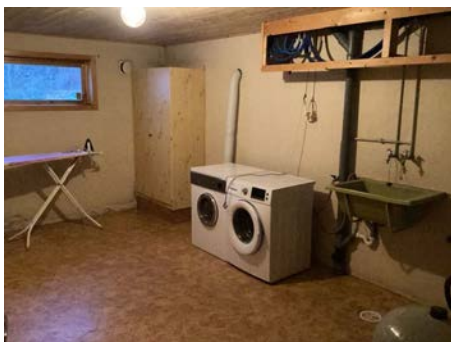
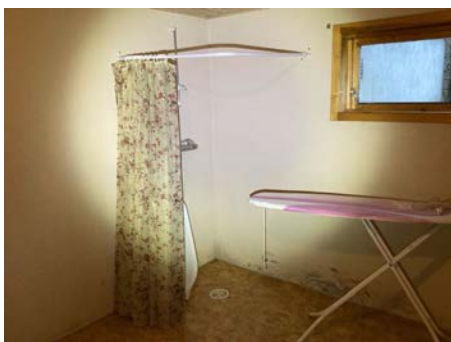
Oversikt vaskerom i kjeller

- Våtrommet må totalrenoveres. Alle forhold med tettesjikt, våtsone, sluk m.m. må dokumenteres.

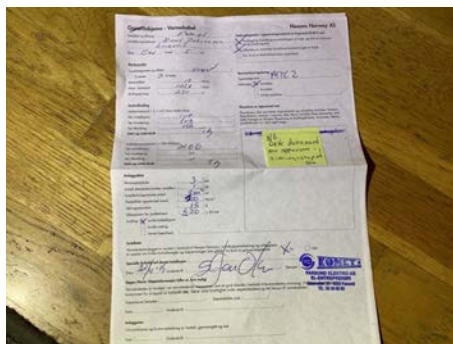
Dokumentasjon i forbindelse med oppgradering av bad i 2015
