# Postveien 32A

Borhaug – Farsund

# Pen leilighet med sental beliggenhet.

# gnr. 34, bnr. 24, snr. 2

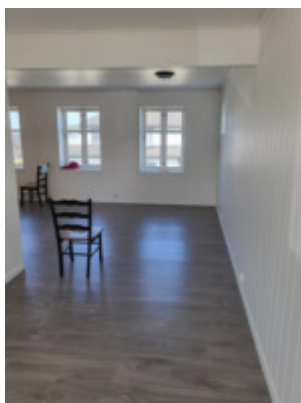
Innvendig er det gulv av parkett, laminat og betong. Veggene har malte plater. Innvendige tak har malte plater. Det er lagt nytt gulv i stuen/kjøkken i 2023.

Nytt gulv i stue/kjøkken.

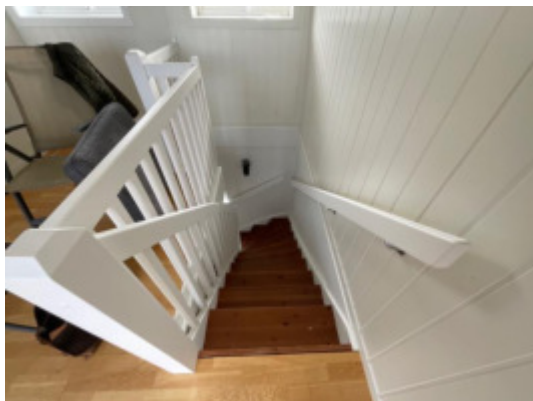
Trappene har vanger og trinn av tre fra 2008

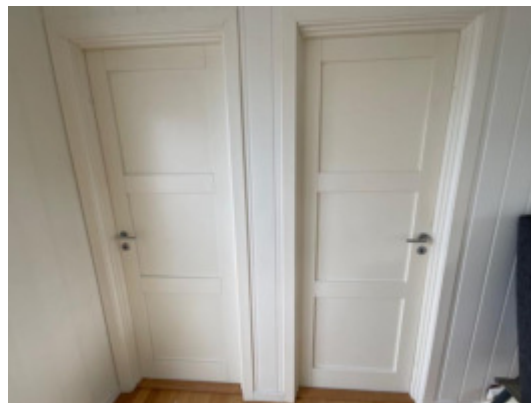
## Innvendige dører

Dørene har karmen og dørblad av tre.

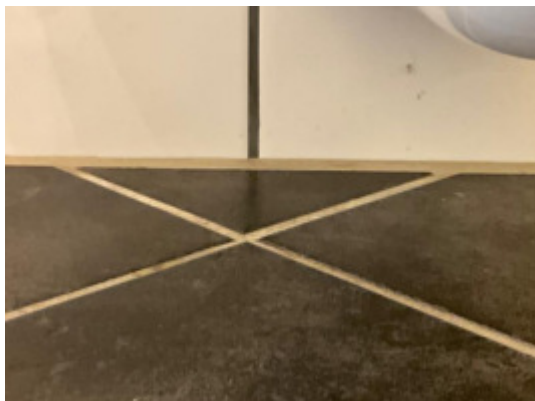
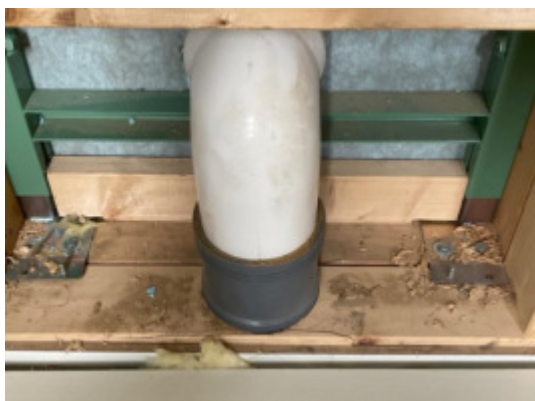
Rommet har innredning med nedfelt servant, veggmontert toalett, dusjkabinett og opplegg for vaskemaskin. Det er nylig montert kondenspose i forbindelse med vegghengt toalett ifølge eier.

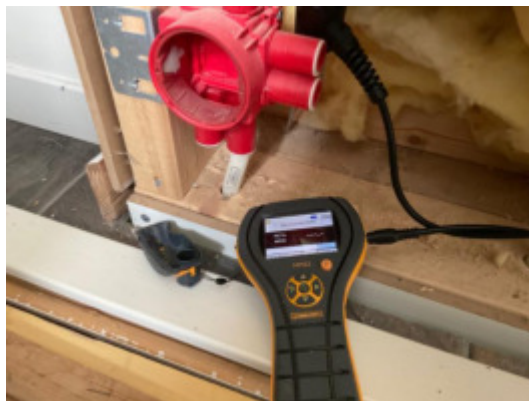
## Tilliggende konstruksjoner våtrom

Hulltaking er foretatt uten å påvise unormale forhold. Det ble målt etter fukt bak opplegget for vaskemaskinen og toalettet, ingen unormale funn.

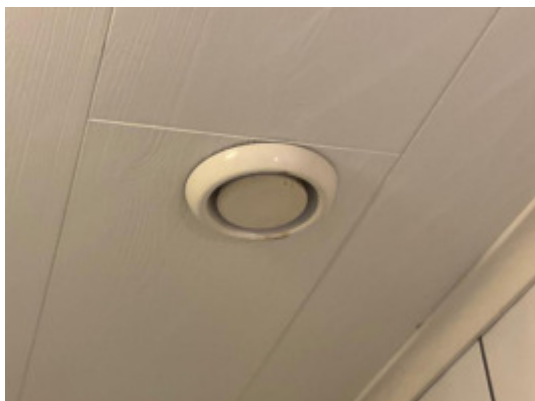
## Ventilasjon

Rommet er ventilert med mekanisk/elektrisk avtrekksvifte og tilluft i forbindelse med døren.

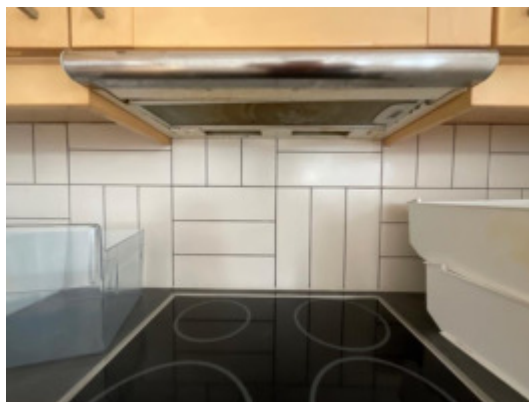
Rommet er ventilert med avtrekksvifte (ventilator) over komfyren.

Ventilator har som hensikt å fjerne damp og matos fra koking/steking så effektivt som mulig. Godt renhold av komponentene i ventilasjonsanlegget er viktig for å opprettholde kapasiteten, og for å hindre brannfare. Det er spesielt kanaler fra kjøkkenhette som kan være utsatt for tilsmussing. Filter i kjøkkenhetter skal vaskes/skiftes regelmessig.

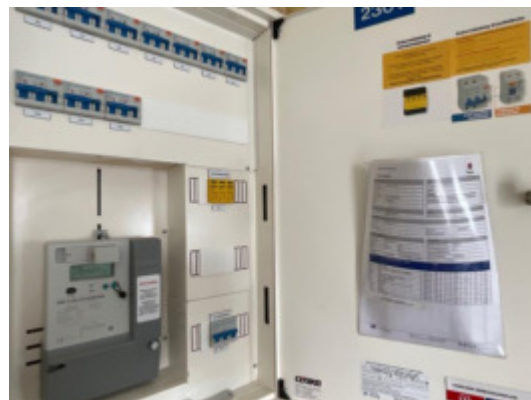
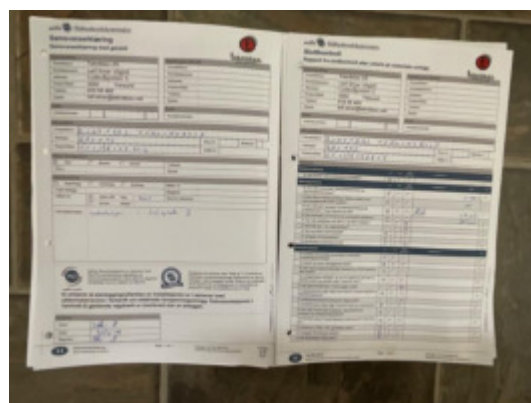
**Det anbefales på generelt grunnlag en gjennomgang av det elektriske anlegget av en EL-fagmann, da jeg ikke har elektrofaglig kompetanse.**

**Denne vurderingen er ikke å anse som en fullverdig kontroll av det elektriske anlegget i boligen. Dette må gjøres av personer med elektrofaglig kompetanse.**
