Tuftene 1

Brokelandsheia - Sundebru

Tilstandsrapport

Befaringsdato: 03.04.2024

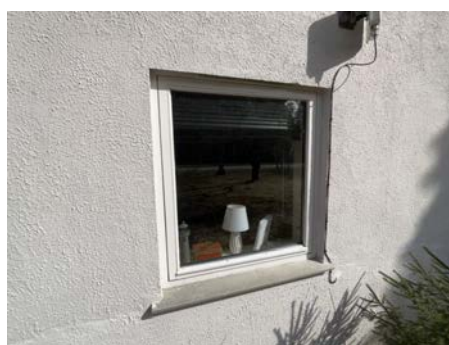
Det er påvist at enkelte vinduer er vanskelig å åpne/lukke. Det er påvist tegn på innvendig kondensering av enkelte vindusglass. Karmene i vinduer er slitte og det er sprekker i trevirket. Varierende grad av slitasje og friksjon i åpningsfeltene. Enkelte fastlimte/fastfugede åpningsfelt i soverom, 2.etasje. Det ble registrert

overflatemugg i underetasjen. Enkelte vinduer er særlig utsatt for vannsprut og fuktbelastning mot tilstøtende murkonstruksjoner.

- Det må påregnes noe vedlikehold og at enkelte vinduer må skiftes ut.

Det må påregnes omfattende vedlikehold / rehabilitering eller løpende utskiftning av vinduene i boligen.

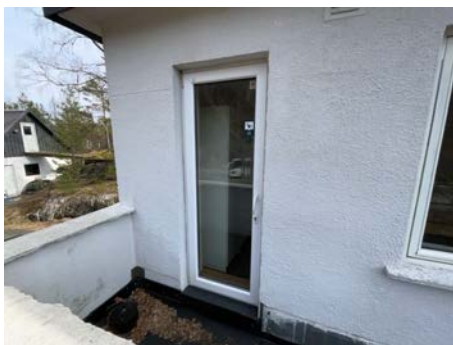
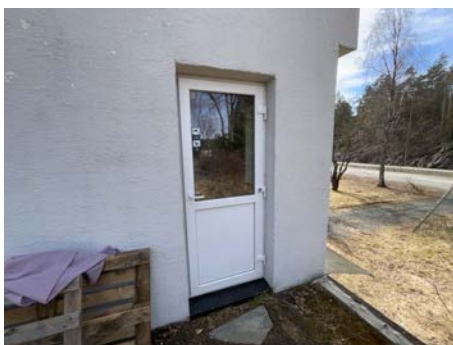
Inngangsdør - Underetasjen

Det er avvik: Synlig overflateskall i nedre kant av dørbildet.

Tre/trefiberdør i malt utførelse, produksjonsmerket 2003.

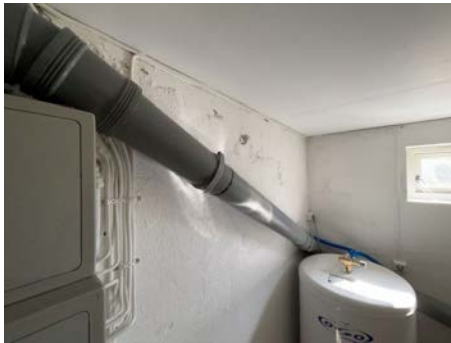
Det ble registrert rustsvekkelser i tilknytning til hjelpesluk i kjellerbod / teknisk rom.

Hjelpesluk med rustsvekkelser - Kjellerbod / teknisk rom.

- I forbindelse med oppgradering av våtrom vil det være naturlig med utskiftning av rør.
- Overvåk tilstanden jevnlig. For å få tilstandsgrad 0 eller 1 må røranlegget skiftes ut, men tidspunktet for når dette er nødvendig er vanskelig å si noe om. Ved renovering, påse at røranlegget dokumenteres av fagperson.
