Tuftene 1

Tilstandsrapport

Befaringsdato: 03.04.2024

Rapportdato: 04.05.2024

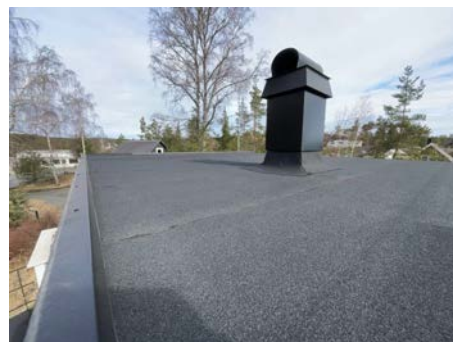
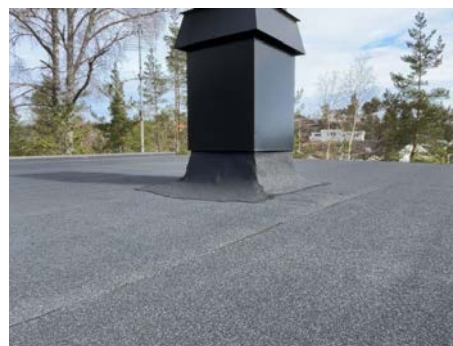
Nedløp og beslag

Mer enn halvparten av forventet brukstid er passert på renner/nedløp/beslag. Falming og slitasje i tilknytning til renner og nedløp. Videre ble det registrert fargesymptomer på drypplekkasje i renneskjøt.

Plastrenner og nedløp.
Pipebeslag og overgangsbeslag.

Det må påregnes kommende utskiftning av gjenværende takrenner.

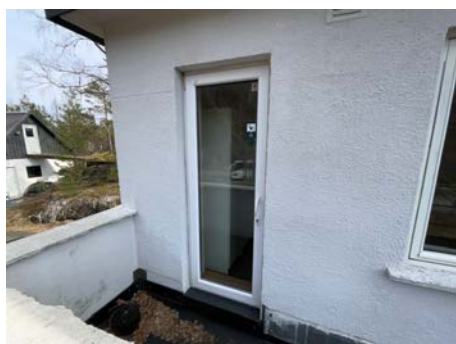
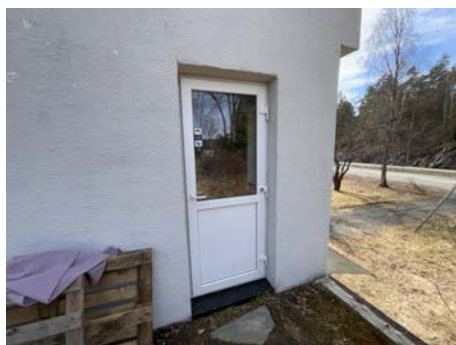
TG 2 Inngangsdør - Underetasjen

Det er påvist avvik rundt innsettsdetaljer. Det mangler utvendig terskelbeslag. Døren har utvendig vedlikeholdsetterslep.

Tre/trefiberdør i malt utførelse, produksjonsmerket 2003.

Overflatevedlikehold og ettermontering av terskelbeslag.

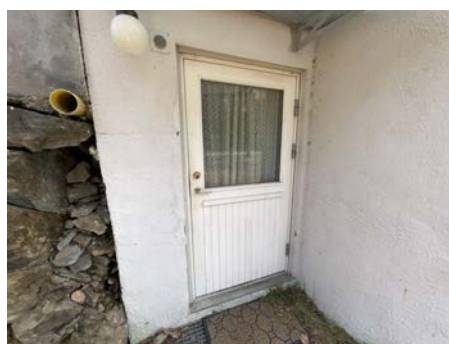
TG 2 Hovedinngangsdør

Det er avvik: Synlig overflateskall i nedre kant av dørbildet.

Nyere tre/trefiberdør i malt utførelse.

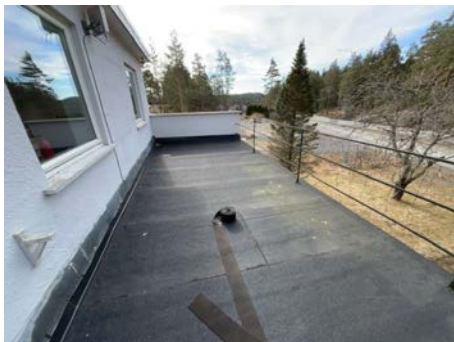
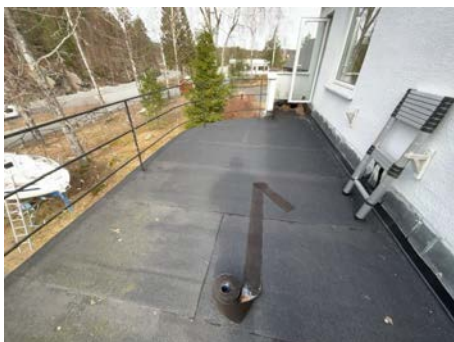
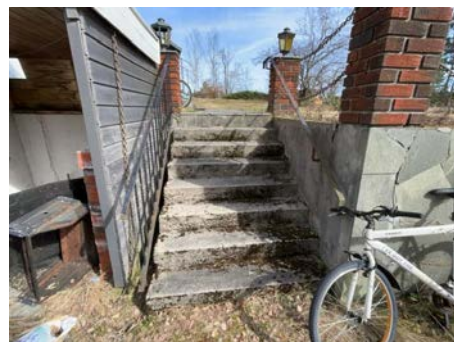
TG 2 Takterrasse

Takterrasse over stue.

- Åpninger i rekkverk er ikke i henhold til krav i dagens forskrifter.
- Balkong/terrasse ligger over innredede boligrom, usikker konstruksjon. Konstruksjonsutførelse gir økt fare for skader.

Anbefaler jevnlig tilsyn med taktekkingen. Taktekkingen ligger ubeskyttet og må derfor ikke utsettes for mekanisk belastning fra skarpe gjenstander.

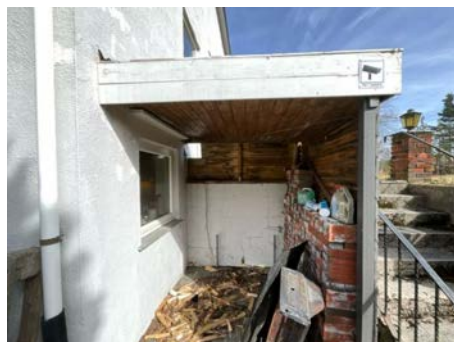
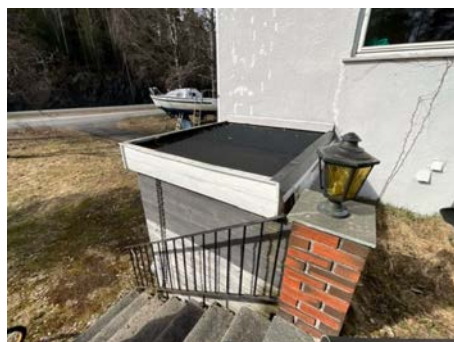
TG 3 Overbygg - Sydlig side

Enkel overbygget trekonstruksjon med yttertaktekking av asfaltpapp.

Synlig konstruksjonsmessige sviktsymptomer, utettheter i tekkinger og råteskader i

Konstruksjonen må reetableres eller saneres.

Kostnadsestimat: 10 000 - 50 000

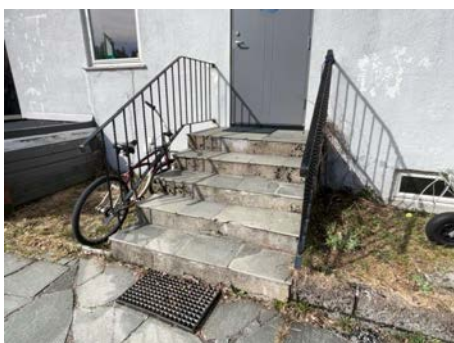
TG 2 Overflater

Utbedring av stein / skiferheller med manglende limfeste. Videre må det påregnes rehabilitering av betongoverflater, rustbehandling og overflatevedlikehold i tilknytning til rekker.

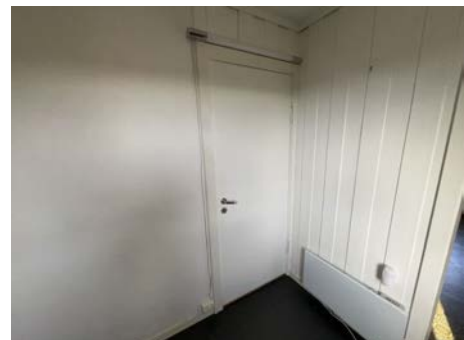
TG 2 Innvendige dører

Nyere malte lettdører og slette malte og lakkede finerdører.

- Det er påvist avvik som tilsier at det bør foretas tiltak på enkelte dører. Frikisjon mellom terskel/karm og dørbblad i tilknytning til enkelte dører.

- Enkelte dører må justeres.

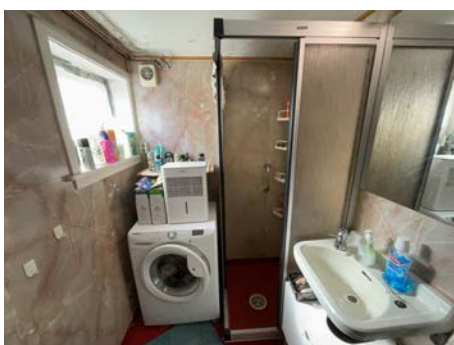
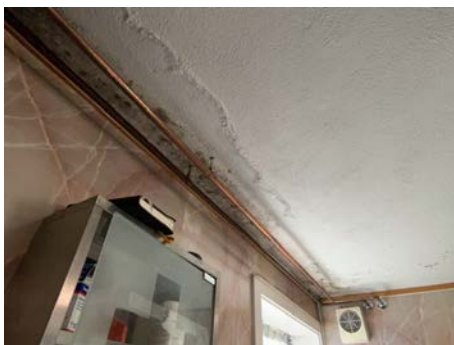
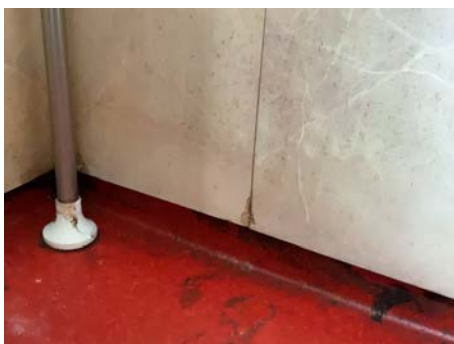
Det ble registrert friksjonslyd i avtrekksviften. Det mangler hjelpesluk for håndtering av lekkasjevann fra installasjoner utenfor dusjsonen. Synlig muggvekst i tak/himling mot yttervegg og vindu. Videre ble det registrert defekte våtromsplater i dusjsonen.

Defekte våtromsplater i dusjsonen.

Det må påregnes renovering av baderommet som følge påløpt slitasje og tekniske merknader.

Kostnadsestimat: 100 000 - 300 000

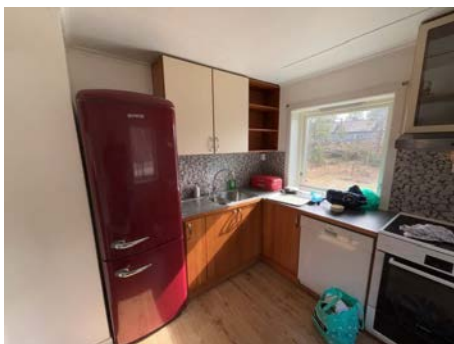
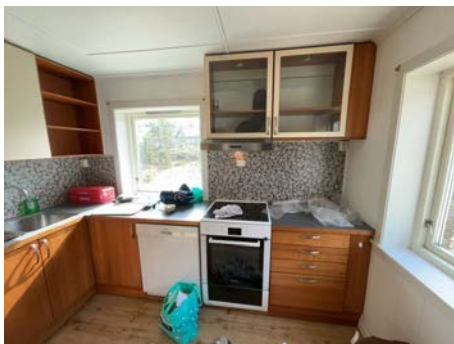
- Det er avvik:
Påbegynt delaminering i tilknytning til laminatgulv. Innredningen har synlig brukslitasje.

Anbefaler på generelt grunnlag å ettermontere automatisk lekkasjestopper / waterguard, for å redusere risikoen for fuktskader ved eventuelle lekkasjer.

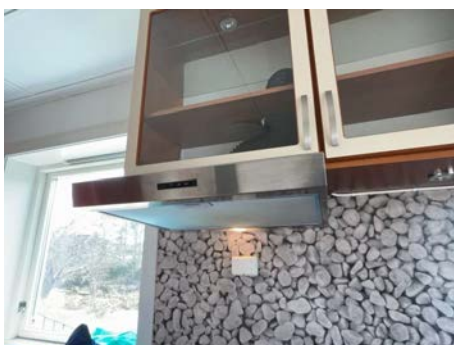
! TG 1 Avtrekk

Kjøkkenventilator med avkast ut. Installasjonen var i bruk på befaringstidspunktet. Utløpt garantitid for installasjonen.

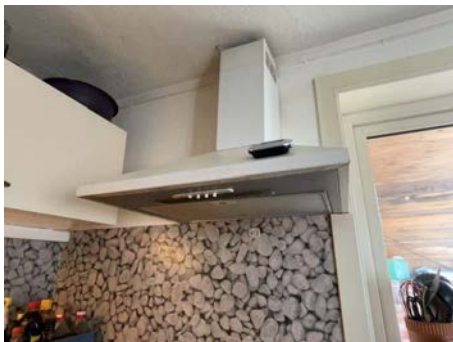
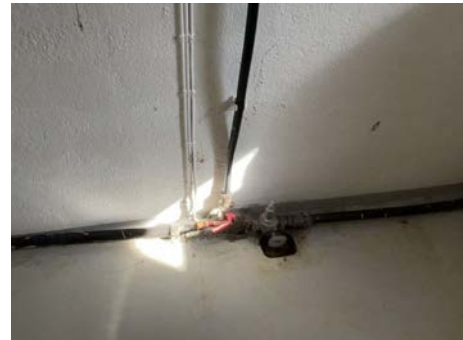
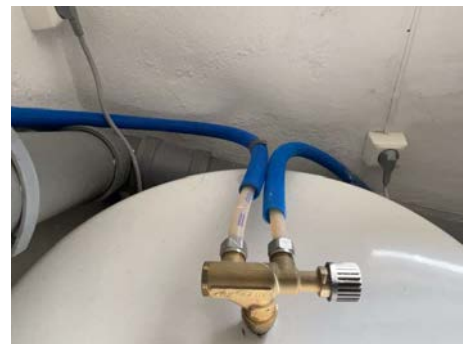
! TG 2 Avtrekk

Ventilator med tilhørende avkastslange må renses.
