Hattesteinen 2D

Flekkerøy

Tilstandsrapport

BOLIGBYGG MED FLERE BOENHETER

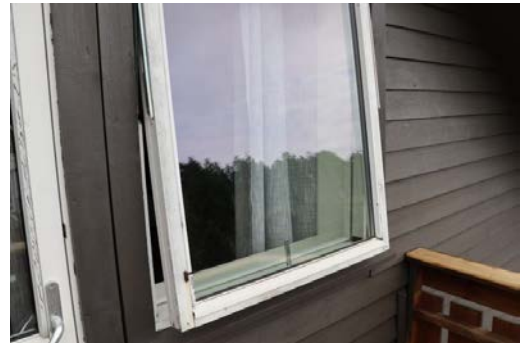
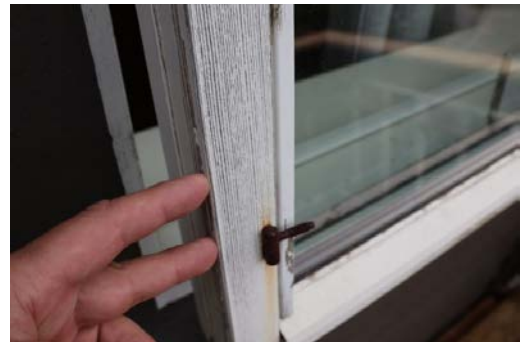
TO 2 Dører

Dører i tre fra byggetiden. Noe vedlikehold må gjøres utvendig.

- Det må foretas lokal utbedring.

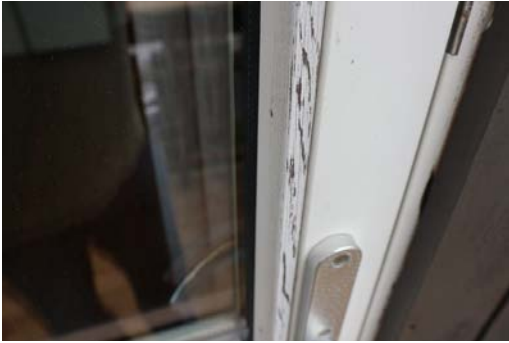
TO 2 Balkonger, terrasser og rom under balkonger

Balkong i tre ut i fra stuen og loftstuen.
Terrasseplattning ved inngangspartiet. Den har fått nye terrassebord.

- Det er ikke krav om utbedring av rekkverkshøyde opp til dagens forskriftskrav.

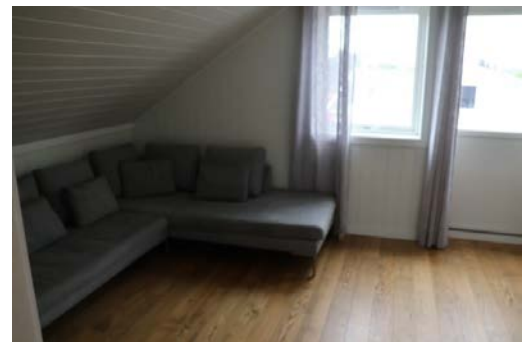
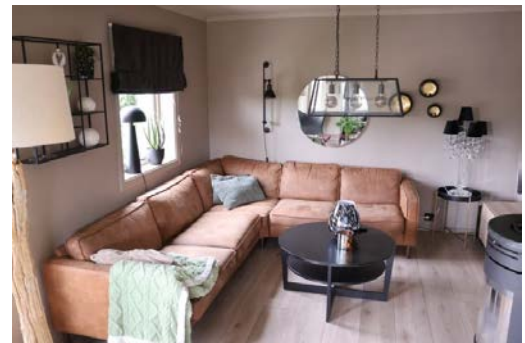
TO 1 Overflater

Boligen var bebodd og møblert på befaringsdagen. Alle flater var ikke tilgjengelig for inspeksjon. Innvendige flater er pusset opp. Innvendige flater er vanlig vedlikeholdt.

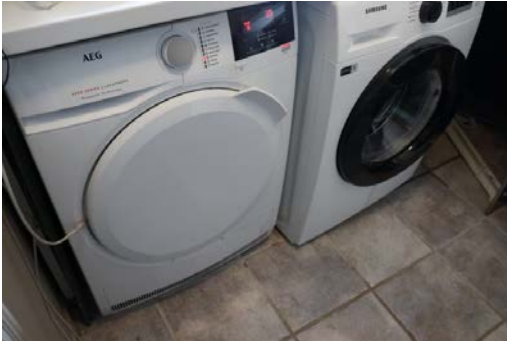
2. ETASJE > VASKEROM

TO2 Overflater vegger og himling

Innvendige vegger er ikke fuktsikret. Vegg og himling er i ok stand.

Vegger i vaskerommet er ikke fuktsikret. De tilfredsstillende ikke krav til våtrom. Dette er en risikokonstruksjon. Hvis det blir vannlekkasje i rommet kan de renne ut i tilstøtende rom og etasjer.

- Hulltaking er ikke foretatt da det allerede er påvist andre avvik i våtsonen.
- Den valgte konstruksjonsutførelse gir økt fare for skader

- Uegnede materialer må fuktbeskyttes/utskiftes.

Vegger må fuktsikres for å tilfredsstille krav til våtrom.

- Det må foretas tiltak for å lukke avviket.

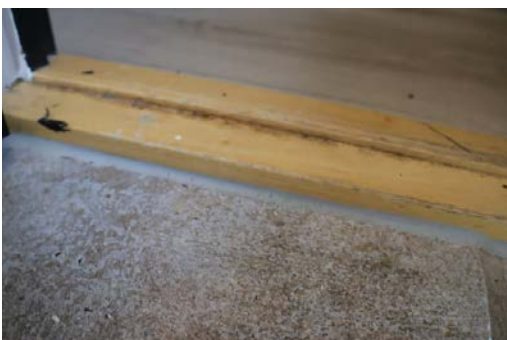
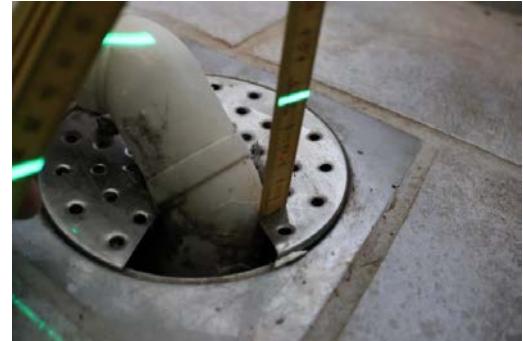
2. ETASJE > VASKEROM

TO1 Overflater Gulv

Det ble målt med laser i fra gulvet ved døren til topp slukrist. Ok.
Det er ikke laget oppkant ved døren. 25 mm fall. Krav er 25 mm fra topp membran ved døren til topp slukrist.

TO2 Sluk, membran og tettesjikt

- Det er påvist at høydeforskjell fra topp slukrist til gulv/synlig topp membran ved dørterskel er mindre enn 25 mm.
- Det er påvist avvik i fallforhold til sluk i forhold til krav i forskrift på byggetidspunktet.

Smøremembranen har mer enn halve levetiden oppbrukt. Sluket må regelmessig renses.

Sluket må regelmessig renses. Dusjkabinett må brukes i rommet. Når våtrommet pusset opp må det lages oppkant og tilstrekkelig fall til sluket.

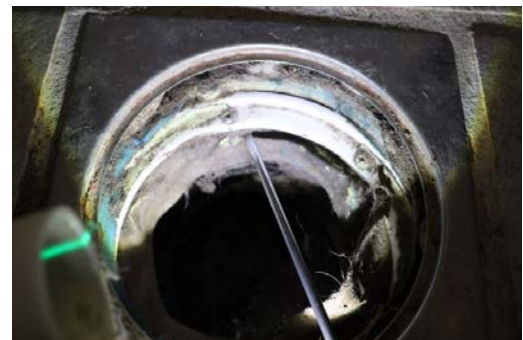
2. ETASJE > VASKEROM

TO1 Sanitærutstyr og innredning

Innredning og sanitærutstyr.

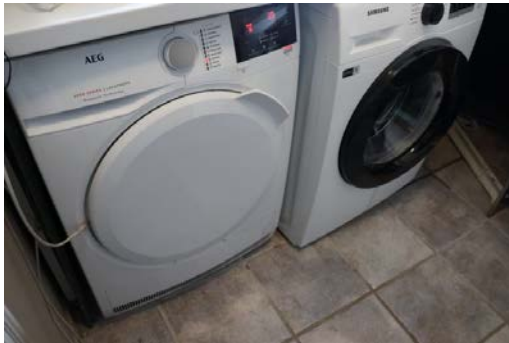
2. ETASJE > VASKEROM

TG 2 Ventilasjon

- Elektrisk avtrekksvifte bør monteres for å lukke avviket.

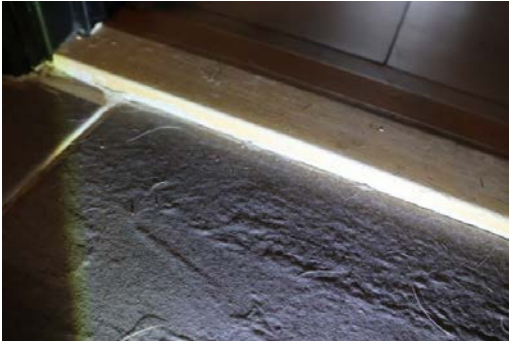
2. ETASJE > BAD

TO2 Sluk, membran og tettesjikt

I sluket er det synlig slukmansjett klemt i klemring. Fliser er montert opp på eldre flater. Fuktsikring og slukmansjett er fra 2001. Den har da nådd mer enn halve levetiden sin.

- Andre tiltak:
- Overvåk tilstanden jevnlig. For å få tilstandsgrad 0 eller 1 må tettesjiktet skiftes ut, men tidspunktet for når dette er nødvendig er vanskelig å si noe om.

Sluket må regelmessig renses. Dusjkabinett må brukes i rommet.

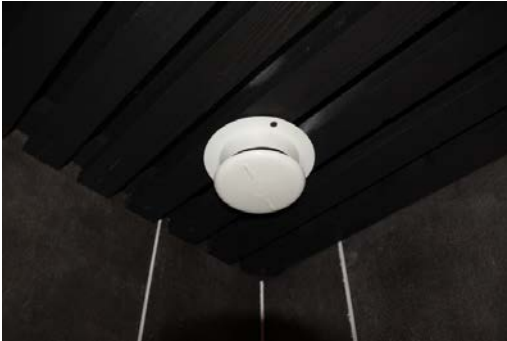
2. ETASJE > BAD

Tilleggende konstruksjoner våtrom

Det er boret hull i motstående rom til våtrom. Målt med fuktmåler og pigger inne i veggen. Det var mindre enn 6 V%. Tørt.

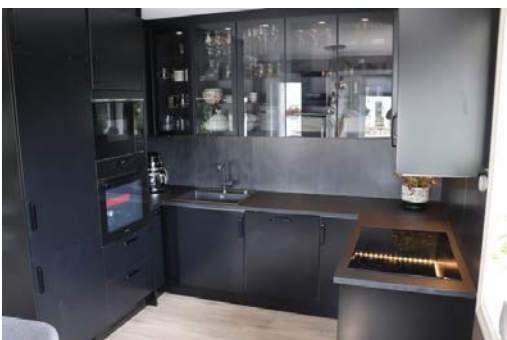
2. ETASJE > KJØKKEN

TG 1 Avtrekk

Testet kjøkkenviften. Den trakk luften ut.

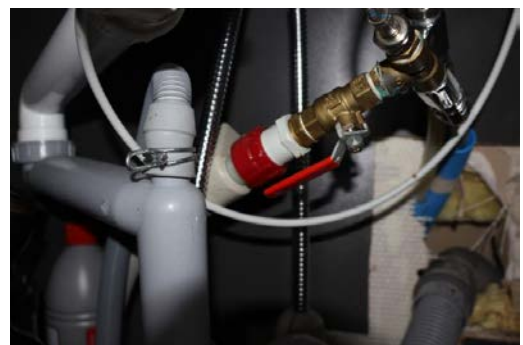
TG 1 Avløpsrør

Stakeluke synlig. Lufterør over tak. Avløpsrør i plast. Videre rør er skjult i vegg/gulv.

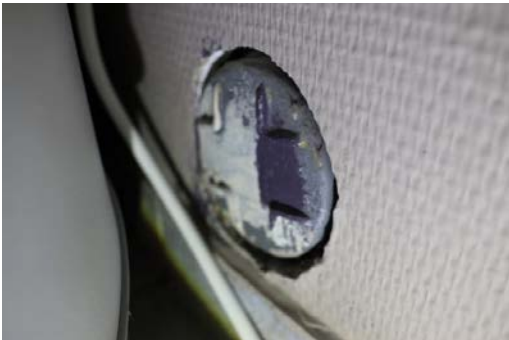
TO 1 Ventilasjon

Lufting fra ventil og vinduer. Ventilasjon fra elektrisk vifte i kjøkken og bad.
