# Vikaveien 15

# Tilstandsrapport

📍 Vikaveien 15, 4817 HIS

# gnr. 305, bnr. 913

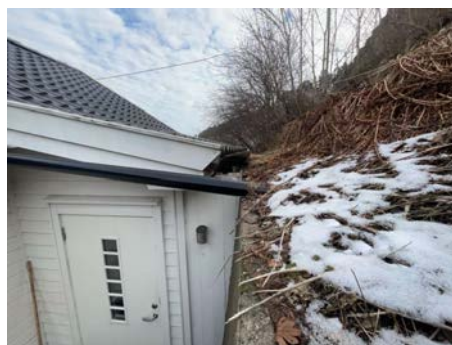
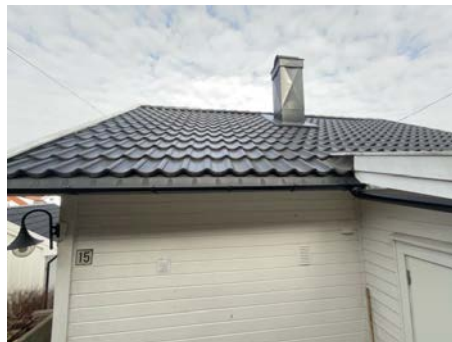
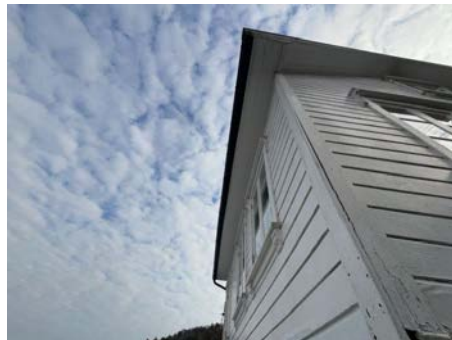
### ! TG 2 Nedløp og beslag

Takrenner og nedløp av plastbelagt metall, befaring er utført fra bakkenivå.

- Det bør lages system for bortledning av vann fra taknedløp ved grunnmur.
- Andre tiltak:

Anleggelse av takrenner i bakkant av bolig. Anbefales anlagt snøfangere for personsikkerhet.

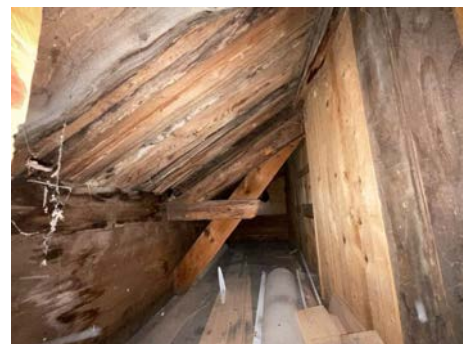
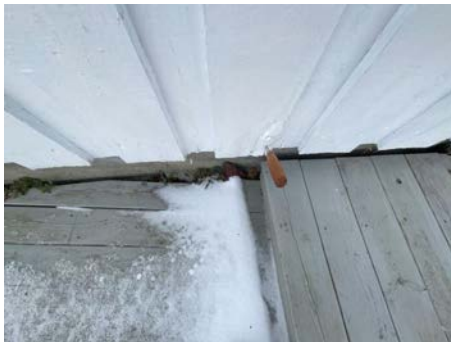
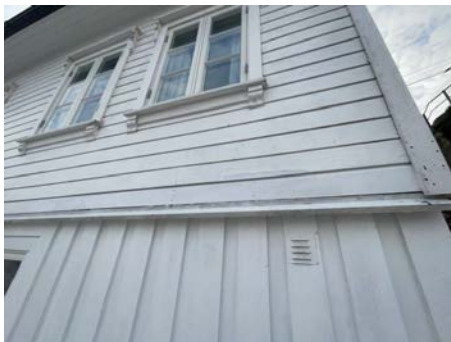
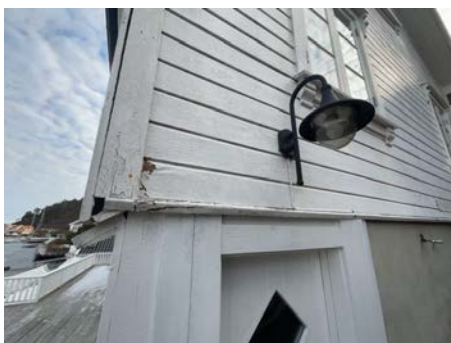
### ! TG 2 Veggkonstruksjon

Utvendig stående og liggende bordkledning, befaring utført fra bakkenivå.

- Det er ingen lusing/musebånd i nedre kant av konstruksjon.
- Konstruksjonene har skjevheter.
- Det er ingen eller liten lufting i nedre kant av kledning mot grunnmur.
- Det er påvist spredte råteskader i bordkledningen.

Kledning uten åpen lufting innebærer hyppigere vedlikeholdsbehov da fukt ikke tørker ut på samme måte som med en luftet konstruksjon. Utbytting av enkelte bord eller anlegge ny kledning med lufting og museband må vurderes individuelt.

- Musebånd/lusing må etableres.
- Det bør foretas tiltak for å bedre lufting av kledningen.
- Råteskadet trekledning må skiftes ut.
- Påviste skader må utbedres.

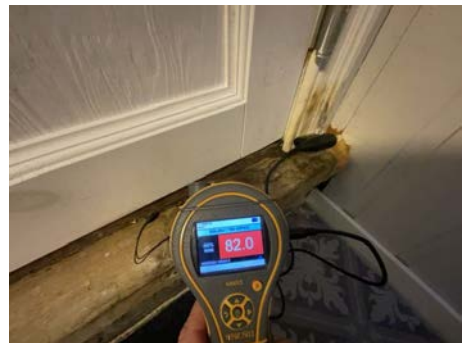
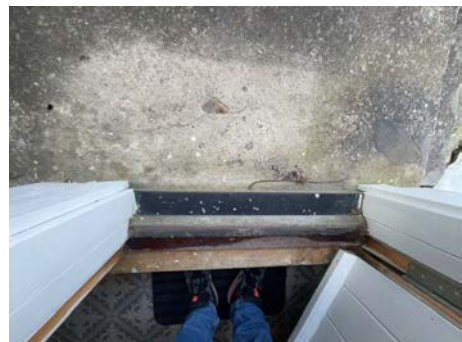
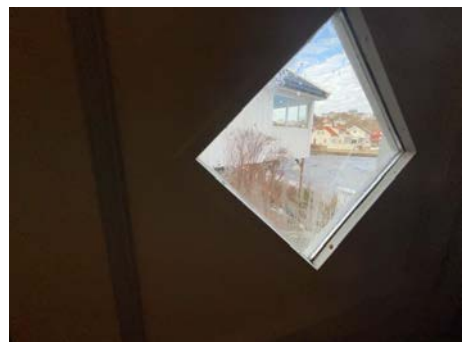
- Det er påvist avvik rundt innsettsingsdetaljer.
- Karmene i dører er værslitte utvendig og det er sprekker i trevirket.
- Det er påvist tegn på innvendig kondensering av enkelte glass.

- Det bør gjøres tiltak for å bedre ventilering av rommet.
- Det må foretas lokal utbedring.

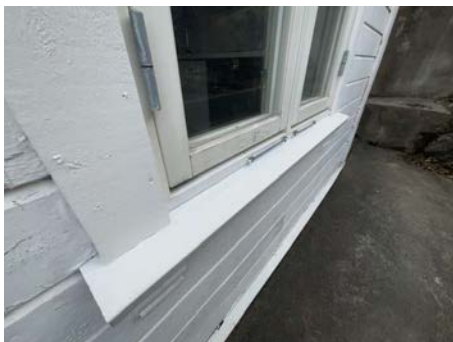
## TG 2 Vinduer

Det ble foretatt kontroll på tilfeldig valgte åpne og lukke mekanismer. Vinduer består av åpningsvinduer. Det er ikke utført inngrep i konstruksjoner rundt vinduer og ukjent tetting med hensyn til isolering/vindtetting/taping

- Karmene i vinduer er slitte og det er sprekker i trevirket.

Synlig behov for overflatebehandlinger stedvis pga. værslitasje.

- Det må foretas lokal utbedring.

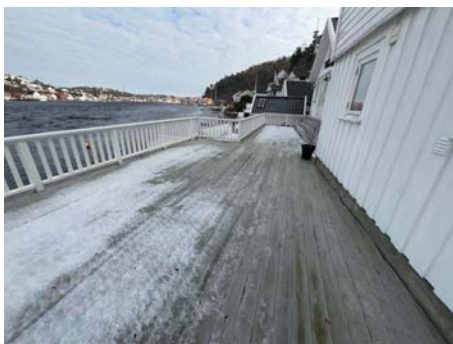
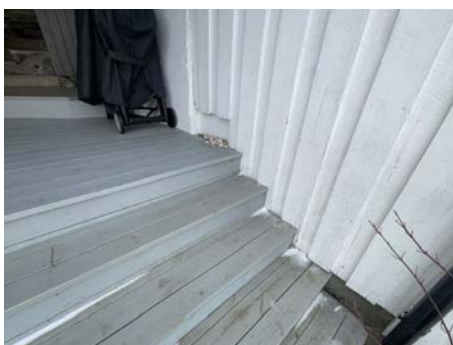
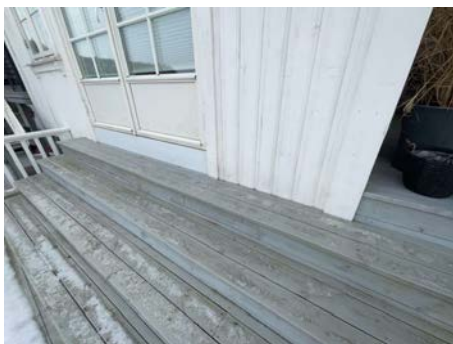
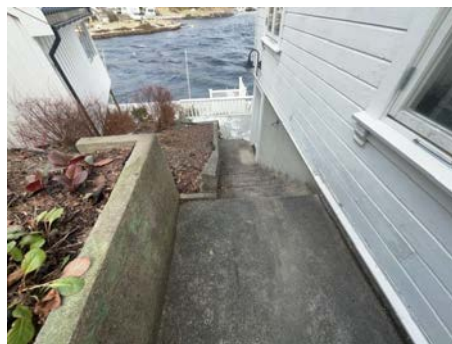
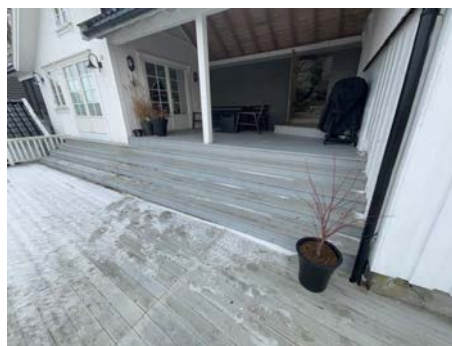
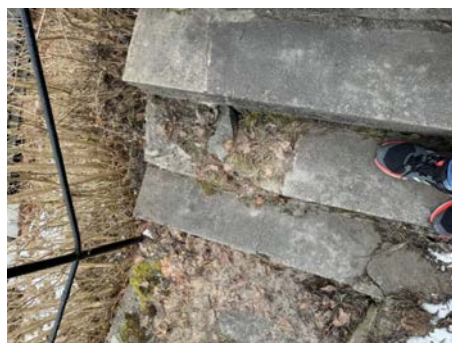
### TG 2 Overflater

- Det er påvist fuktskader på overflater.
- Overflater har en del slitasjegrad utover det en kan forvente.

Eldre bolig med skjevheter i vegger, gulver og tak.  
Fuktproblematikk i underetasje som er synlig på overflater.

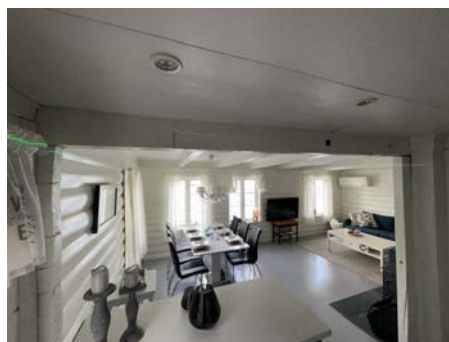
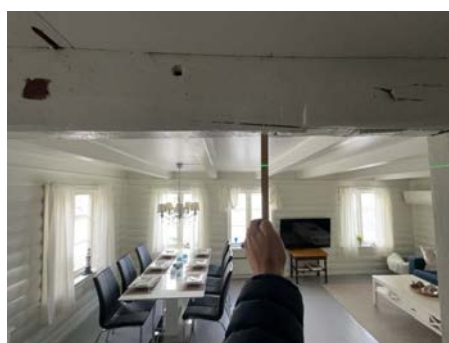
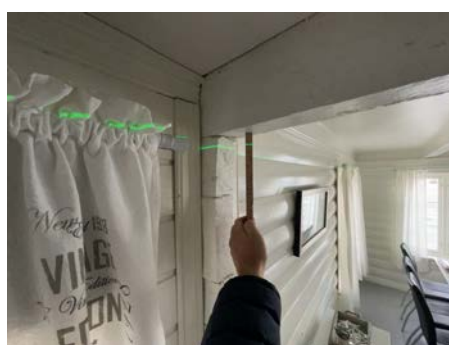
- Det er påvist fuktskader i etasjeskiller
  - Målt høydeforskjell på over 20 mm innenfor en lengde på 2 meter.
- Tilstandsgrad 3 gis med bakgrunn i standardens krav til godkjente måleavvik.

Se krypkjeller for utbedring av stubbeloftsgulv.

**Kostnadsestimat: 100 000 - 300 000**

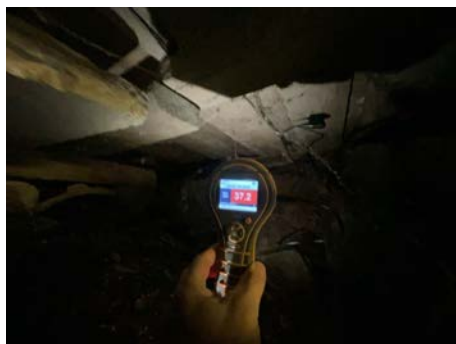
## **TG 3** Etasjeskille/gulv mot grunn

Etasjeskille med trebjelker

- Målt høydeforskjell på over 30 mm gjennom hele rommet.
- Tilstandsgrad 3 gis med bakgrunn i standardens krav til godkjente måleavvik.

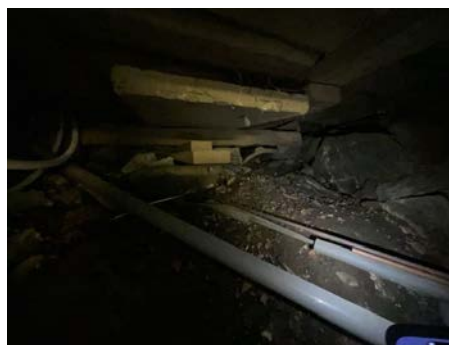
Høy grunnvannsstand, vann som følger bart fjell eller som transporteres kapillært opp til overflaten, kan tilføre kryperommet fritt vann. I tillegg kan vann som trenger inn gjennom lave ventiler eller sår i ringmuren, samt lekkasjevann fra rørinstallasjoner i kryperommet, samle seg i groper. Fritt vann må dreneres bort før videre utbedring starter.

**Kostnadsestimat: 50 000 - 100 000**

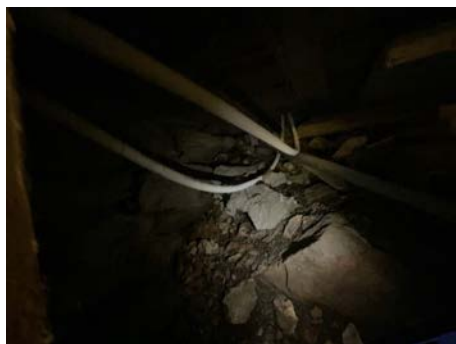
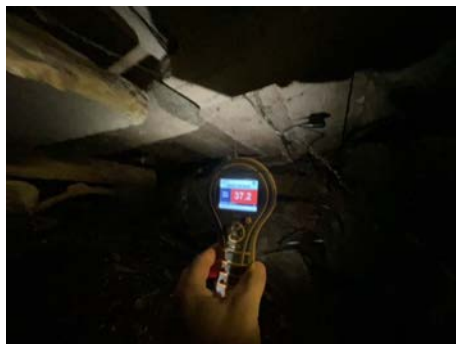
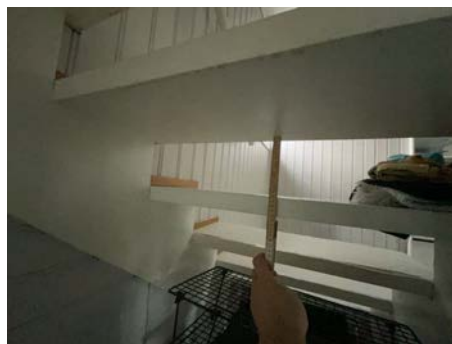
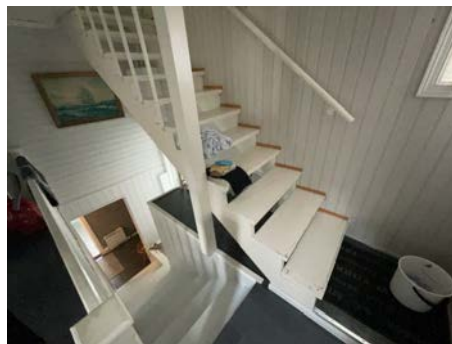
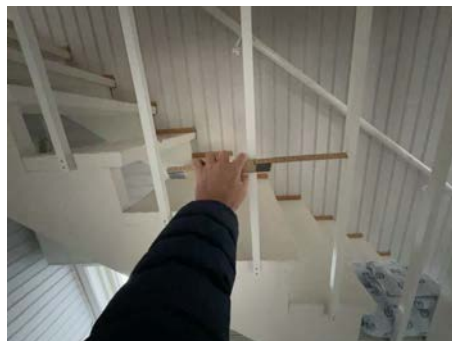
## TG 3 Krypkjeller

Krypkjeller under trebjelkelag og stubbegulv.

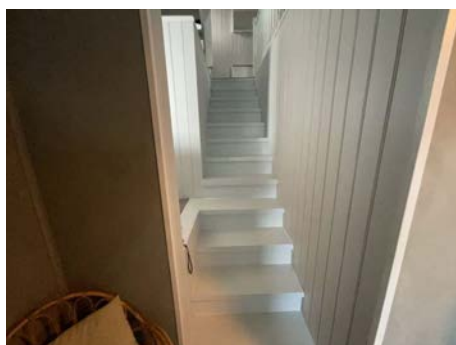
## ! TG 3 Innvendige trapper

Malte tretrapper.

- Rekkverk må monteres for å lukke avviket.
- Åpninger er såpass store at det ut ifra sikkerhetsmessige forhold anbefales å lage mindre åpninger.
- Rekkverket er såpass lavt at det på grunn av sikkerhetsmessige forhold anbefales økning av høyde.

Kostnadsestimat: 10 000 - 50 000

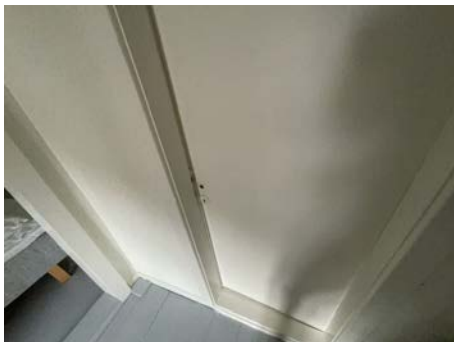
## ! TG 2 Innvendige dører

Slette dører, ved enkel funksjonstest av tilfeldig valgte dører ble det ikke registrert skader utover påregnelig bruksslitasje.

- Det bør foretas tiltak på enkelte dører.

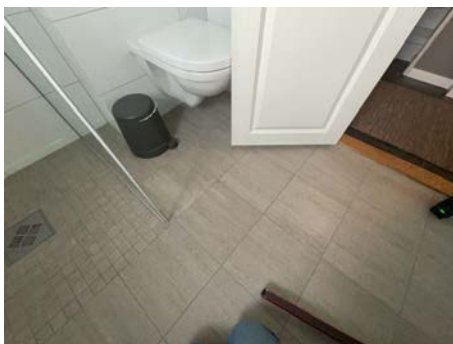
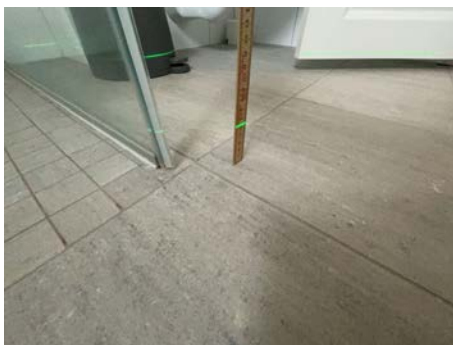
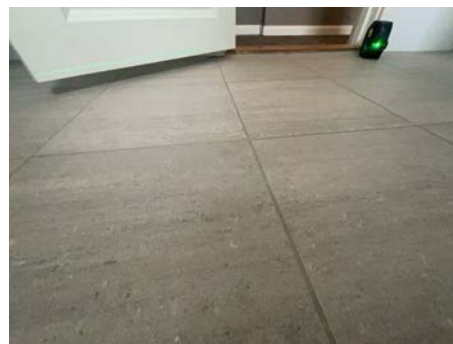
## UNDERETASJE > BAD

### ! TG 1 Sluk, membran og tettesjikt

Plastsluk, i henhold til kvitteringer anlagt smøremembran. Synlig slukmembran klemt til klemring.

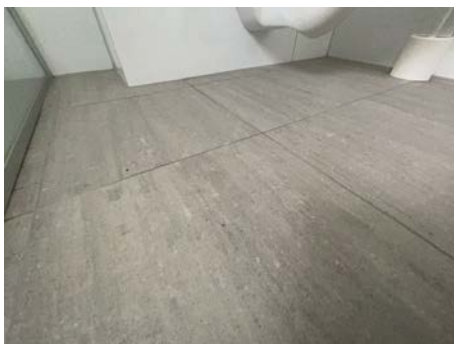
## UNDERETASJE > BAD

### ! TG 1 Ventilasjon

Mekanisk avtrekk, fuktstyrt. Ikke funksjonstestet.

- Hulltaking er foretatt og det er påvist avvik i konstruksjonen.
- Det er registrert symptom på fuktskader

Ved måling av relativ luftfuktighet ble det registrert noe høyere prosentvis relativ luftfuktighet. Utvendig manglende isolering/fuktsikring av grunnmur som må sees i sammenheng. Kan være fuktproblematikk på bygningsdeler som er utsatt for høyere fukt deler av året.

- Det må gjennomføres ytterligere undersøkelser.

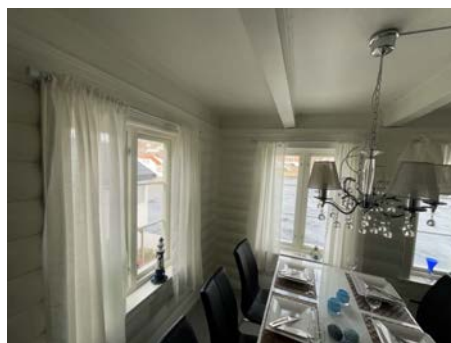
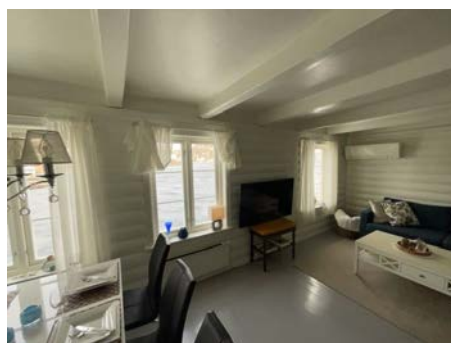
## TG 2 Varmesentral

Varmepumpe, ikke funksjonstestet på befaringsdagen.

- Anlegget må sjekkes av fagperson, som må utføre eventuelle tiltak på anlegget.

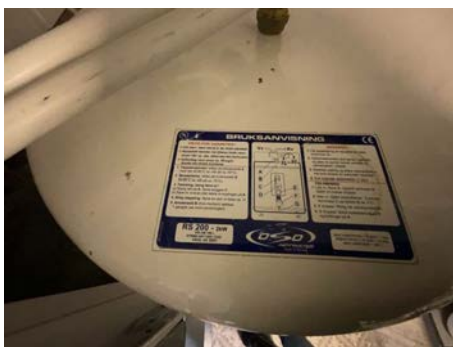
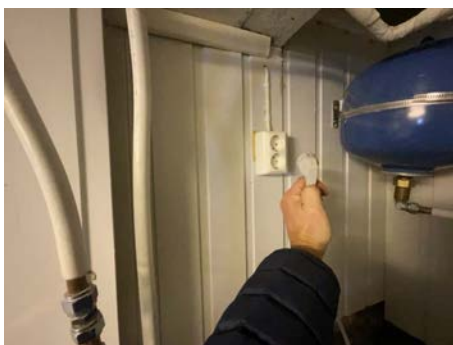
## 1 TG 2 Elektrisk anlegg

Det er fremlagt dokumentasjon på større deler av anlegget men ikke dokumentasjon på eldre komponenter. Undertegnede har ikke elektrofaglig kompetanse og tilstandsvurdering beror på dokumentasjon og visuell undersøkelse av tilfeldig komponenter i boligen.

Ved eventuell videre undersøkelser på det elektriske anlegget må det innhentes autorisert elektriker/el-takstmann med en utvidet el-kontroll.

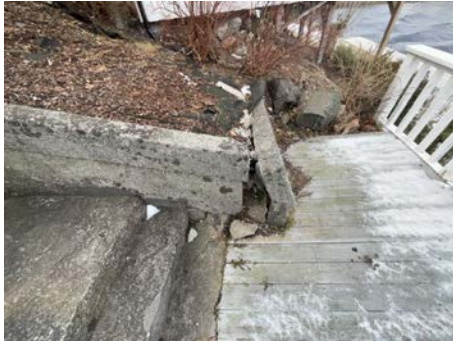
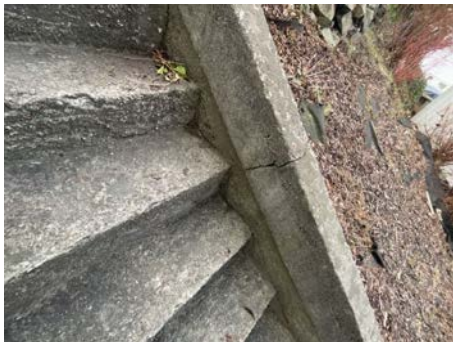
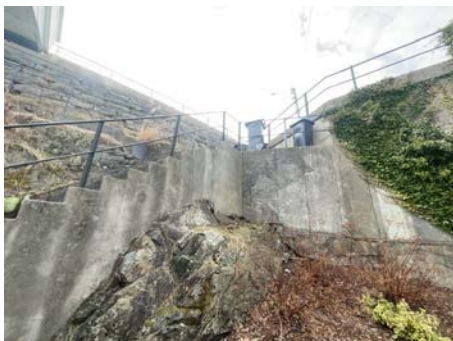
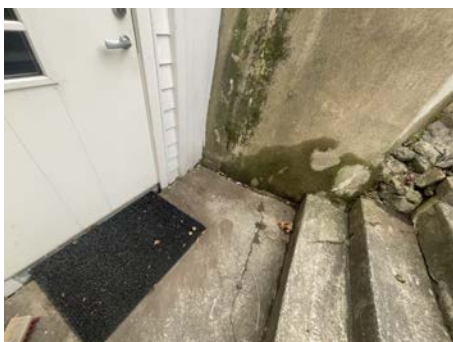
- Det er påvist større sprekker og/eller skjevheter i muren.
- Det er påvist mindre sprekker og/eller skjevheter i muren.

- Påviste skader må utbedres.

- Det bør foretas terrengjusteringer.

Terrenget rundt bygningen bør ha tilstrekkelig fall fra byggverket dersom ikke andre tiltak er utført for å lede bort overvann. Fallet ut fra bygningen bør være minst 1 : 50 over en avstand på minst 3 m fra veggen. Man må ta hensyn til at tilbakefyllingsmassene kan sette seg over tid og at angitt minimumsfall må etableres etter at massene har stabilisert seg.

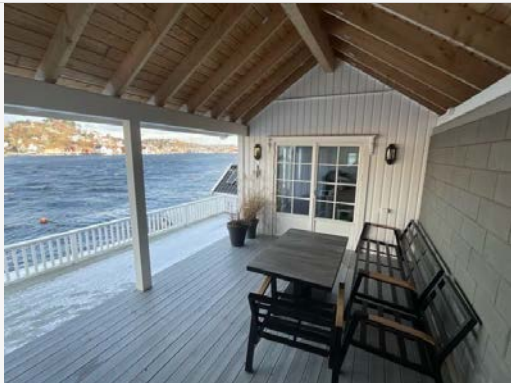
## Sjøbod

Grunnmur av betongblokker som er synlig i bakkant. Anbefales tiltak med fuktsikring/isolering av utvendig mur mot fjellvegg der synlig fuktopptak er registrert.

Helhetsvurdering der bruken må sees i sammenheng som sjøbod, tiltak med fuktsikring/isolering i bakkant av bygningen anbefales slik at ikke videre skader oppstår.
