Ytre vei 76

Tvedestrand

Tilstandsrapport

Befaringsdato: 07.08.2024

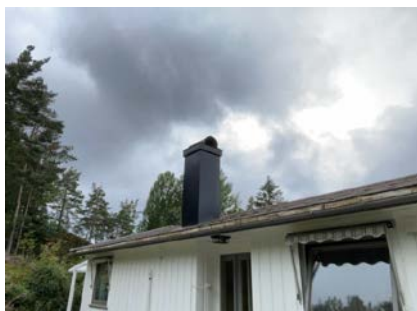
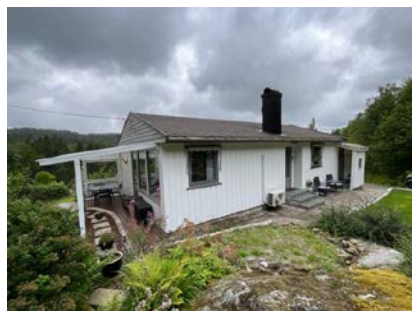
Utvendig > Taktekking. Mer enn halvparten av forventet brukstid er passert på taktekkningen. Mer enn halvparten av forventet brukstid er passert på undertaket. Stedvis misfarging i undertaket. Det ble registrert fuktmerker rundt pipegjennomføringen. Ujevn overflate i yttertaket og redusert limfeste mellom overlappinger.

- Tidspunkt for utskiftning av takteking nærmer seg.

Det må påregnes omlegging av taket. Ved neste takomlegging må begge eksisterende shingellag fjernes.

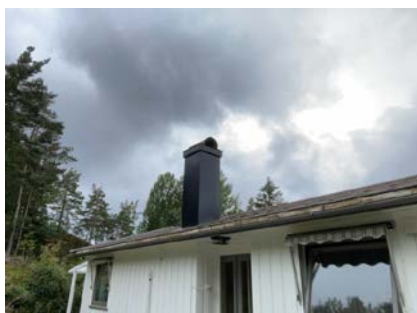
TE2 Veggkonstruksjon

Utvendig > Veggkonstruksjon. Det er ingen eller liten lufting i nedre kant av kledning mot grunnmur. Datidens byggemåte medfører påregnelige utettheter i vindsperresjiktet. Redusert utlufting av kledningen. Normal synlig værslitasje, hovedsakelig i tilknytning til liggende kledning på takkonstruksjonens endevegger. Deler av veggfoten er særlig utsatt for kondensfukt fra tilstøtende kryprom.

Undersøkelsen er foretatt ved visuell inspeksjon, fra bakkenivå.

- Det bør foretas tiltak for å bedre lufting av kledningen.

Det må påregnes normalt løpende vedlikehold og lokale utbedringer av kledningen. Utlufting av kledningen, vindsperre og eventuell etterisolering er naturlig å utbedre når kledningen en gang skal skiftes. Ved eventuelle kosmetiske oppussingsarbeider av innvendige rom anbefales etablering av dampsperre.

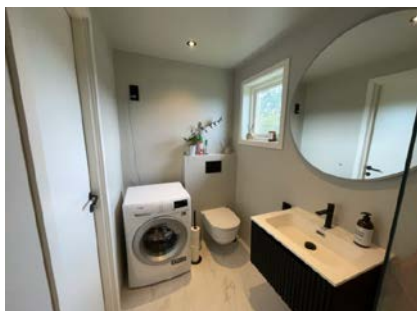
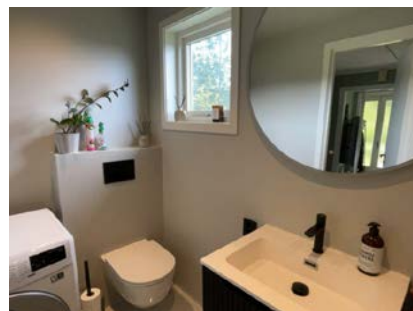
HOVEDETASJE > BAD/VASKEROM

TE 2 Overflater vegger og himling

- Det er vindu/dør med ikke fuktbestandige materialer i våtsonen (ved vask, dusj, badekar, osv.), løsningen eller byggematerialet er uegnet

- Det er påvist avvik i fallforhold til sluk i forhold til krav i forskrift på byggetidspunktet.

Anbefaler varsom bruk for å unngå unødig fuktbelastning mot overflater som ikke er utført med vanntette sjikt.

Vær oppmerksom ved bruk. For å få tilstandsgrad 0 eller 1 må gulvet bygges om, for å få riktig fall til sluk. Det vil imidlertid sjelden være økonomisk rasjonelt som et enkeltstående tiltak. Ved en eventuell renovering, påse at våtromsgulvet bygges med riktig fall til sluk. Dette vil eventuelt innebære ombygging av rommet. Kostnadsestimatet omfatter derfor renovering av baderommet i sin helhet. Det kan med fordel ettermonteres automatisk lekkasjestopper som forebyggende tiltak mot eventuelle fremtidige lekkasjer.

- Overvåk konstruksjonen jevnlig. For å få tilstandsgrad 0 eller 1 må løsningen utbedres, men tidspunktet for når dette er nødvendig er vanskelig å si noe om.

Anbefaler jevnlig rens og vedlikehold av sluk, for å unngå tilstopping i sluk med påfølgende høy vannstand og belastning mot klemring og tettesjikt. Eventuelle tiltak må også sees i sammenheng med det foregående avsnittet: Overflater golv.

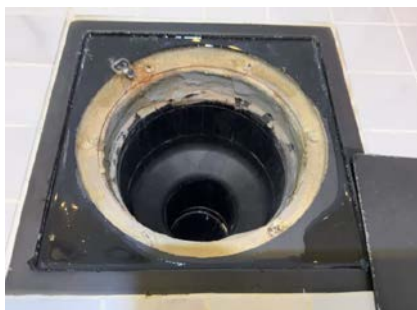
HOVEDETASJE > BAD/VASKEROM

TG 2 Sanitærutstyr og innredning

- Det er ikke påvist tilfredsstillende løsning for å synliggjøre lekkasje fra innebygget systerne.

Våt-soner er utført med overflater som ikke er egnet for direkte vannsprut og skillekonstruksjonen ligger over kryprom som tidvis er utsatt for kondensfukt.

Fuktmåling - Skillekonstruksjon ved avløpsinstallasjoner fra baderom - Noe høyt trefukttinnhold / vektprosent i konstruksjonen, forårsaket av kondensutfordringer.

Anbefaler varsom bruk for å unngå unøddig fuktbelastning mot overflater som ikke er utført med vanntette sjikt. Viser for øvrig til kommentarfeltet: Kryp Kjeller

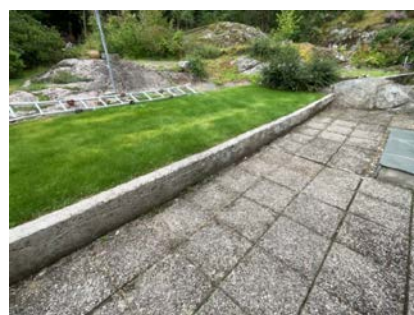
TE 3 Terrengforhold

Tomten er opparbeidet i skrånende kupert fjellterreng med tilbakefylte masser mot grunnmuren.

Terrengforholdene må holdes under oppsikt. Eventuelle tiltak må vurderes i forhold til overvannstilsig i nedbørsperioder og perioder med overganger mellom frost og snøsmelting. Eventuelle tiltak må sees i sammenheng med utbedringer i krypprommet, hvor det kan være aktuelt med tilførsel av dreispukk og plast/fuktsperre mot terreng. Videre må det påregnes kommende utbedring av den hellelagte opparbeidelsen.

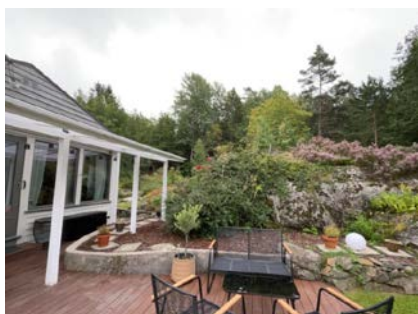
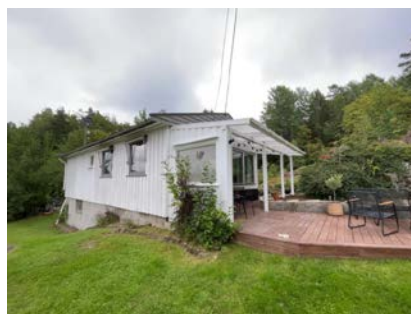
Utvendige vann- og avløpsledninger

Vann og avløpsledninger er nedgravet og/eller skjult under terrengflater. Utvendige vann og avløpsledninger er derfor ikke fysisk kontrollert eller vurdert. Vurderingen beror utelukkende på tilgjengelige opplysninger om anleggets alder og naturlig slitasje. Tilgjengelige opplysninger tilsier at boligen blir forsynt med forbruksvann fra borebrønn, delt med tilstøtende naboeiendom. Avløp føres til det kommunale avløpsnettet via privat kloakkpumpe. Videre ble det ved forrige omsetning opplyst at utvendige avløpsledninger ble skiftet og kloakkpumpen etablert i 2019. Kommunale kartløsninger angir ikke stikkledningene mellom boligen og det kommunale nettet.

Det er etablert varmekabel på vannledning. Dette innebærer at vannledningen er frostutsatt og installasjonen må benyttes og være funksjonell i den kalde årstiden.

- Foreta kontroll av brønnvann.
- Innhent dokumentasjon, om mulig.
- Det er ikke behov for utbedringstiltak siden anlegget fungerer i dag, men ut ifra alder kan skader plutselig oppstå på eldre anlegg.
