# Gamle Songevei 20

# Meget pen og velholdt sveitervilla med utleiedel - Nydelig utsikt ut Galtesund til Lille og Store Torungen

# Tilstandsrapport

📍 Gamle Songevei 20, 4841 ARENDAL

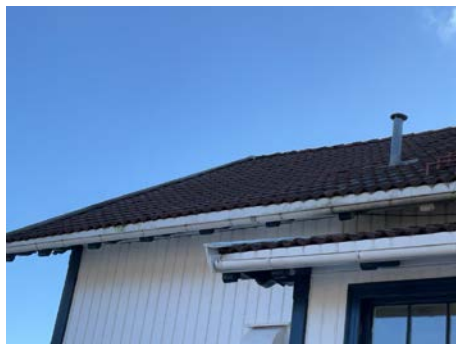
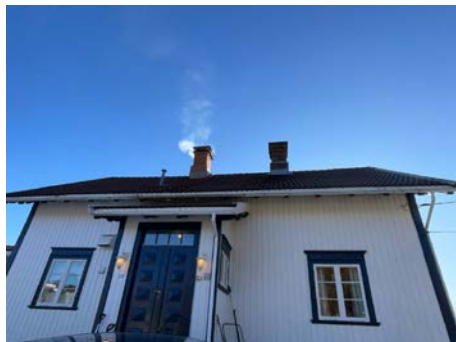
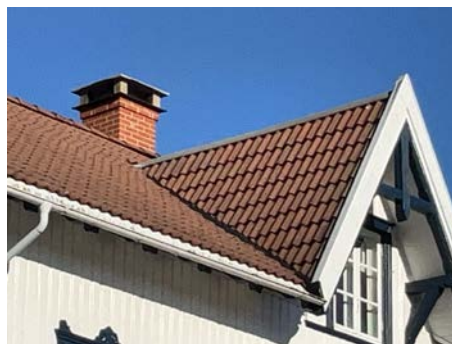
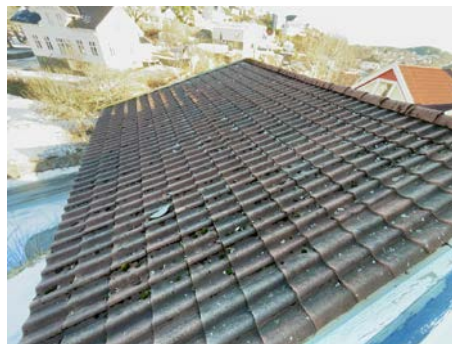
- Tiltak:
  - Ikke prekärt behov for utskifting, men kjøper oppfordres til å overvåke tilstanden jevnlig. For å få tilstandsgrad 0 eller 1 må tekkingen skiftes ut. Tidspunkt for dette er vanskelig å si noe om.

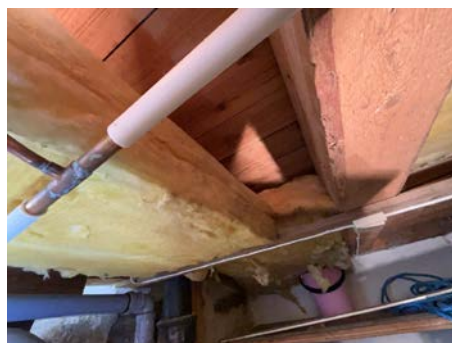
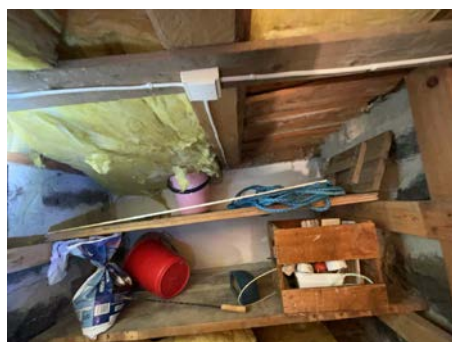
- Knirk i gulv av tre er ikke uvanlig og må kunne forventes. Ny eier må selv vurdere om det er ønskelig å utbedre dette.
- Det anbefales gjennomgang, utbedring og oppgradering av isolasjonsmengde i bjelkelag der dette mangler eller er begrenset.

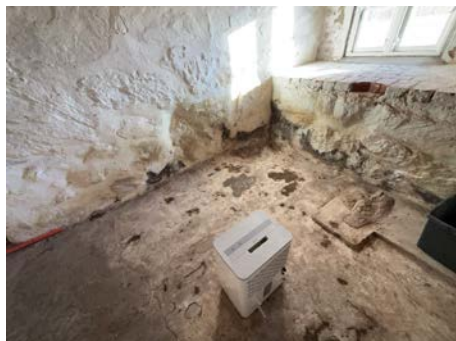
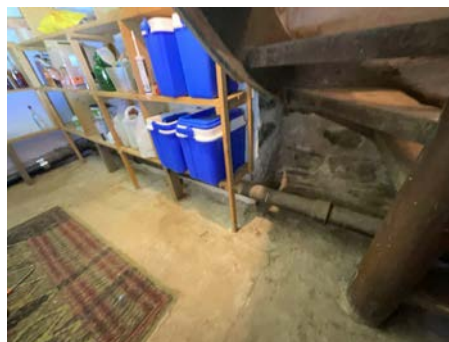
## TG 2 Krypkjeller

- Det er avvik:
- Det ble registrert noe muselort i blindkjellerrom.
- Det ble registrert spor etter borebille e.l. på noen bjelker. Ellers insekts kokong registrert.
- Stedvis mangler isolasjon og stubbloftsplater i deler av krypkjeller.

Ellers er har områder av kjeller noe fuktig klima. Se forrige punkt for "rom under terreng" og punkt før "drenering/fuktsikring".

- Tiltak:
- Blindkjellerrom bør ryddes og utbedres.
- Årsak til mus i kjeller bør avdekkes og utbedres. Det kan ikke utelukkes tiltak for utbedring av eventuelle skjulte skader.
- Tiltak mot insekt og sopp må utføres.

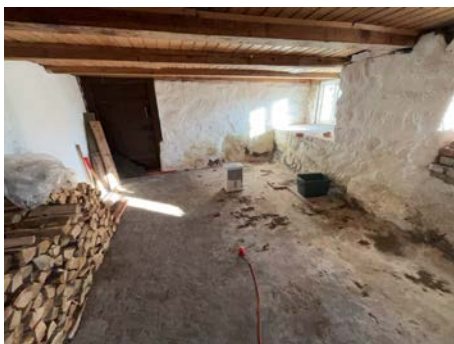
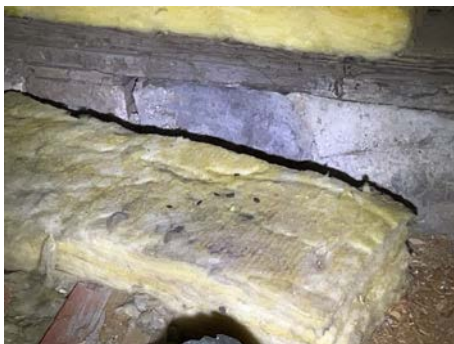
Foto viser muselort e.l. på isolasjon som har falt ned fra himling.

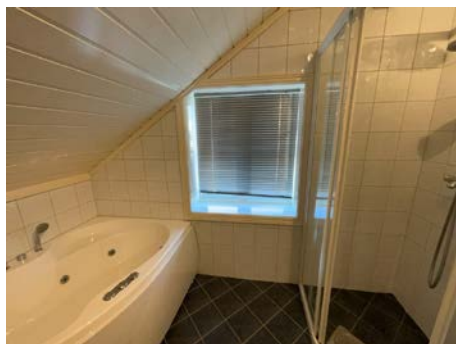
## ! TG 2 Overflater Gulv

- Det er avvik:
  - Fallforhold for bruksvann i dusjens nedslagsfelt er noe under hva som er preakseptert (1:50 fall)

- Tiltak:
  - Badet fungerer med avviket så lenge det brukes dusj med oppkant/svill eller dusjkabinett. Om dette endres må det påregnes at noe vann vil renne ut på gulv etter dusjing.

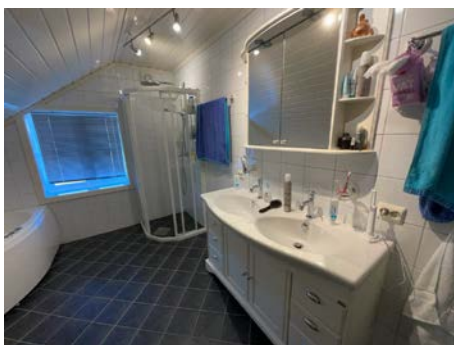
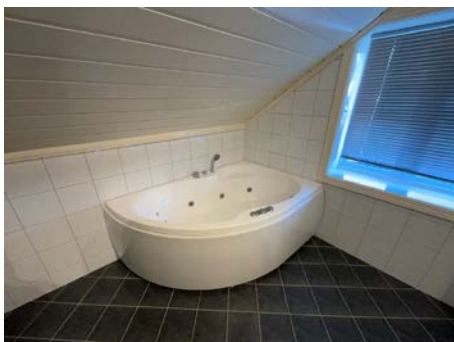
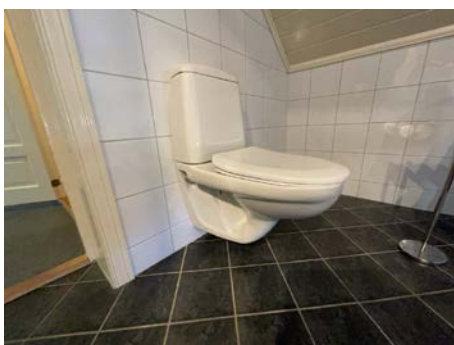
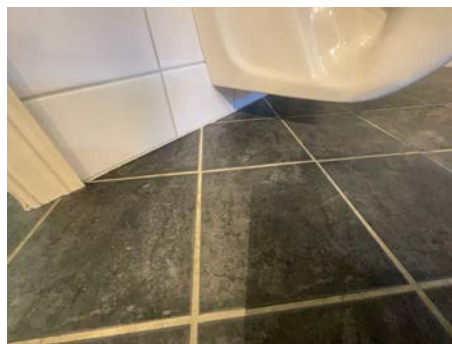
### ! TG 2 Ventilasjon

- Rommet mangler tilluftsløsning. Luftutskifting vil derfor ikke fungere som tiltenkt, noe som kan medføre til skader på sikt.

- Tilluftsløsning bør etableres for å lukke avviket.

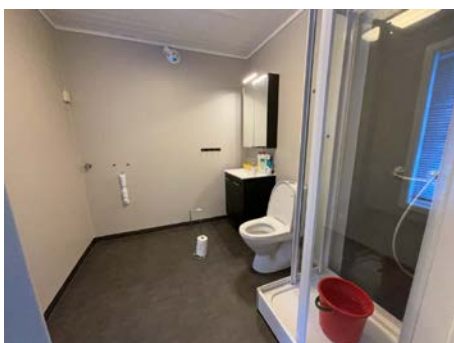
### TO 2 Overflater vegger og himling

- Det er avvik:
- Det er dør med ikke fuktbestandige materialer i våtsonen.
- Det foreligger ikke dokumentasjon på at rommet er malt med våtromsmaling.

- Innhent dokumentasjon om mulig som viser type maling.

- Rommet fungerer med dør innenfor våtsone så lenge det benyttes dusjkabinett og ved normalt bruk.

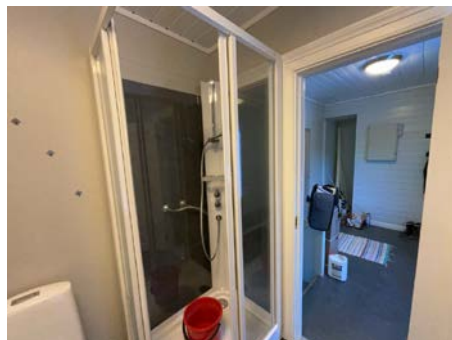
### TO 2 Overflater Gulv

- Det er avvik:
- Det er ikke tilstrekkelig fall for bruksvann på selve gulvet innenfor dusjens nedslagsfelt.

- Det er ikke behov for tiltak så lenge det dusjes i dusjkabinett.

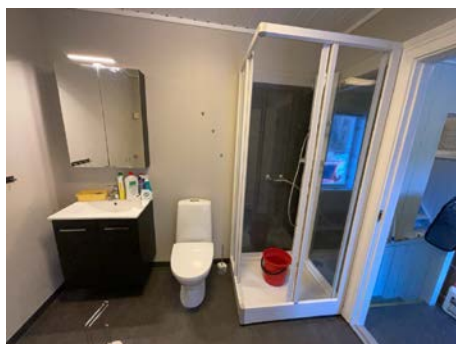
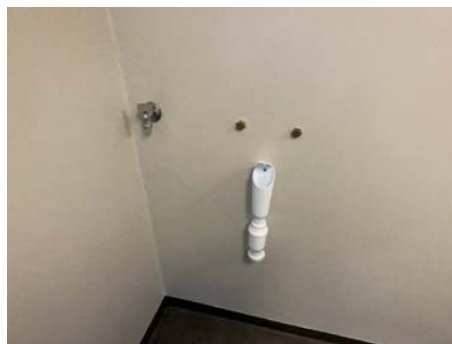
### ! TG 2 Ventilasjon

- Det er avvik:
- Rommet mangler tilluftsløsning. Luftutskifting vil derfor ikke fungere som tiltenkt, noe som kan medføre til skader på sikt.

- Tiltak:
- Tilluftsløsning bør etableres for å lukke avviket.

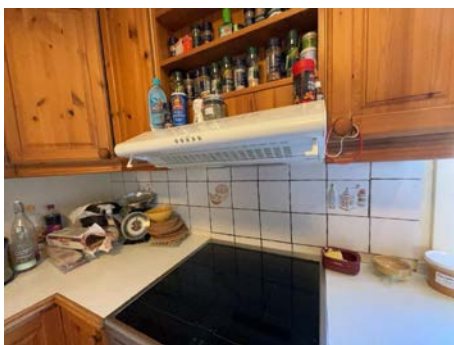
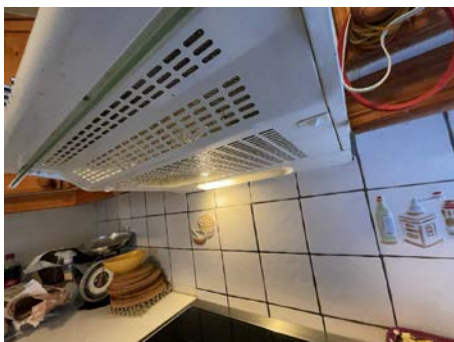
### 1. ETASJE > KJØKKEN

## TG 1 Avtrekk

Kjøkkenventilator med avtrekk ut. Fungerte på befaringsdagen. Generelt anbefales det jevnlig rengjøring og rens av filter påregnes for å ivareta tiltenkt effekt.

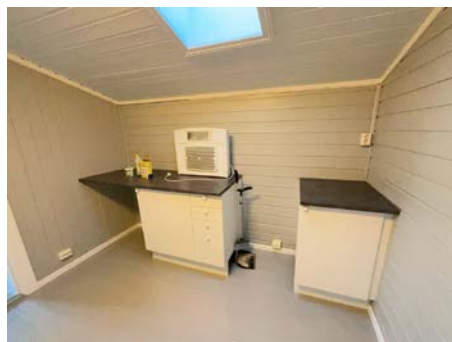
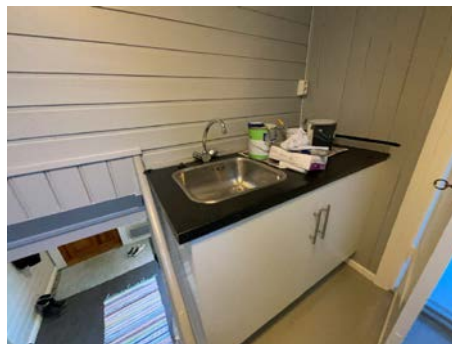
### LOFTSETASJE > KJØKKEN (LEILIGHET)

## TG 2 Overflater og innredning

- Det er avvik:
- Det ble ikke registrert lekkasjevarsler eller komfyrvakt på kjøkkenet.

- Tiltak:
- Komfyrvakt og lekkasjevarsler bør monteres for å ivareta brann sikkerhet og lekkasjesikring, men var ikke et krav på oppføringstidspunktet for boligen.

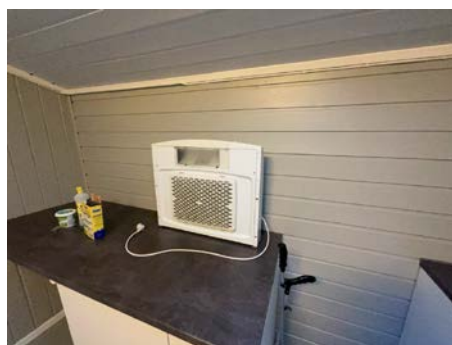
### LOFTSETASJE > KJØKKEN (LEILIGHET)

## TG 2 Avtrekk

- Det er avvik:
- Kjøkkenventilator var ikke montert.
- Ventilator med kullfilter er en preakseptert løsning som benyttes i mange boliger, men ihht. NS 3600 skal ikke forsert avtrekk (eksempelvis omluft med kullfilter) vurderes som TG2.

- Tiltak:
- Montering må påregnes.
- Kjøper gjøres oppmerksom på at ventilator med kullfilter er en installasjon som trenger jevnlig vedlikehold i form av rengjøring og utskifting av filter for å fungerer som tiltenkt.

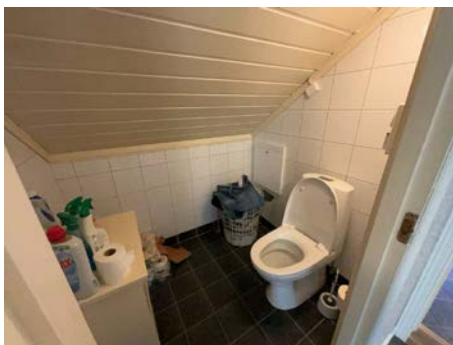
## SPESIALROM

- Mekanisk avtrekk og tilluftspalte etableres på toalettrom, men var ikke et krav på oppføringstidspunktet for boligen.

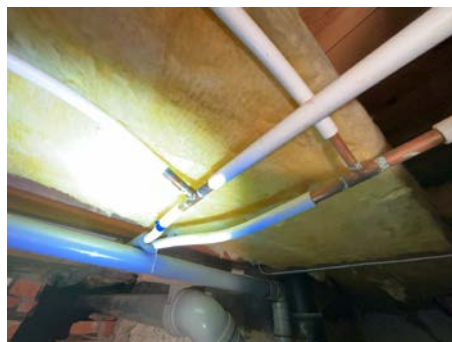
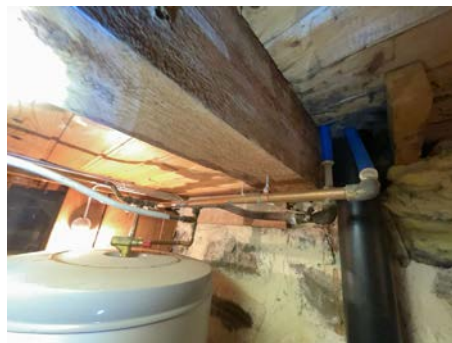
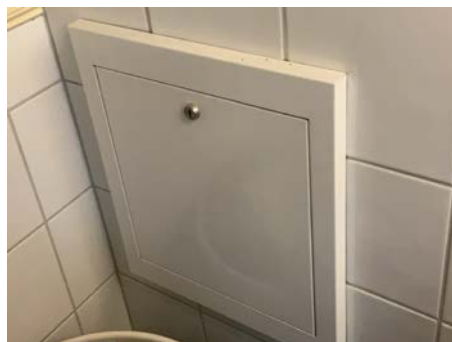
#### TO 2 Vannledninger

Det ble ikke registrert pågående lekkasje. Nyere rør er delvis samlet i vannfordelerskap på toalettrommet, ellers er vannrør synlig i takhimling i kjeller.

- Det er ikke behov for utbedringstiltak utifra at anlegget fungerer i dag, men utifra alder kan skader plutselig oppstå på eldre anlegg.

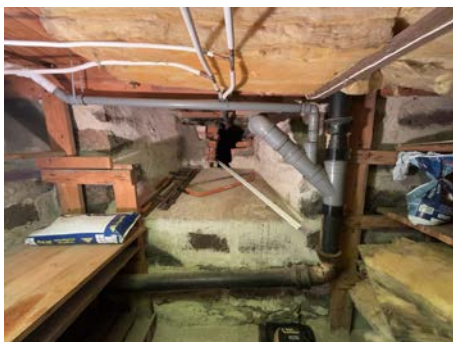
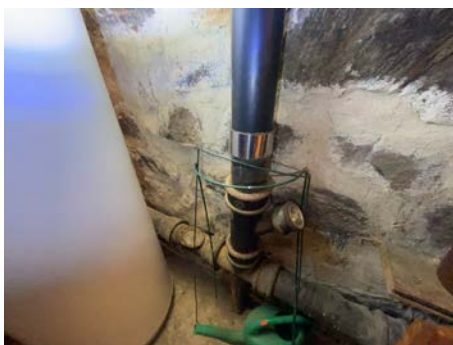
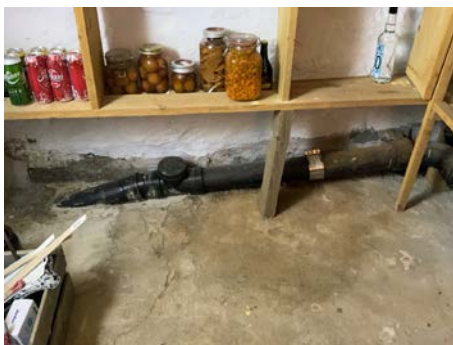
#### TO 2 Avløpsrør

- Avløpsrør av i hovedsak av plast fra ulike moderniseringsår. Noen rør er av støpejern. Selger opplyser at deler av røropplegget er fra 2010 og ble skiftet i forbindelse med oppgradering av bad, ellers fra 2018 i forbindelse med nytt utvendig vann- og avløpsopplegg mellom bolig og vei.

- Det er ikke behov for utskifting da eldre rørstrekk fungerer i dag, men må kunne forventes på sikt.

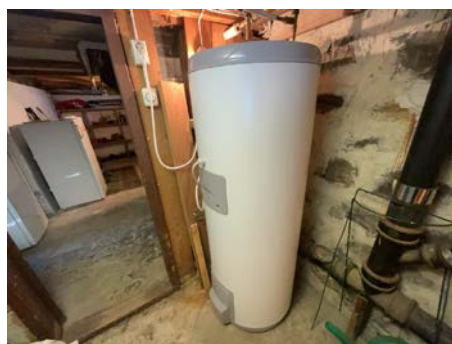
Ca. 300 liters varmtvannstank plassert i kjeller. Varmtvannsbereder fungerte, ingen lekkasje registrert. OK.

- Det er avvik:
- Varmtvannstanken har ikke fast el-tilkobling.

For eldre installasjoner eller ved utskifting av en gammel varmtvannsbereder, er det ikke et absolutt krav om fast tilkobling, men det anbefales.

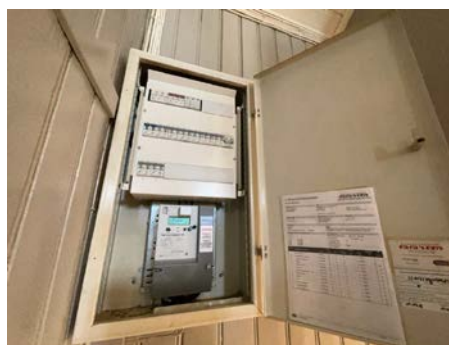
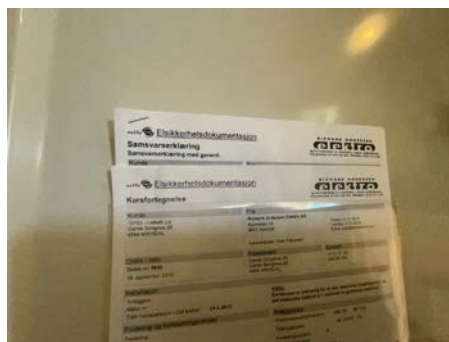
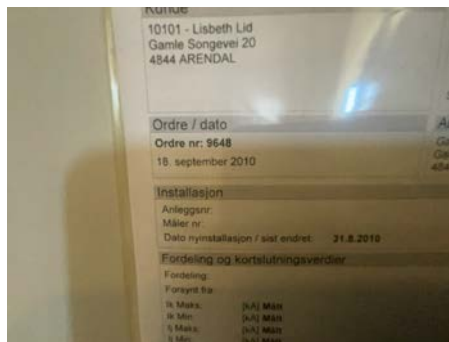
## TG 2 Elektrisk anlegg

**Ja Generelt anbefales det el-kontroll av eldre anlegg eller el-anlegg som mangler samsvarserklæring.**

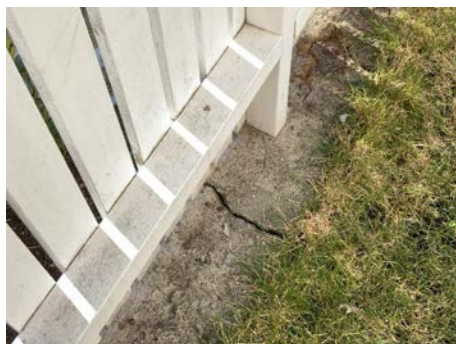
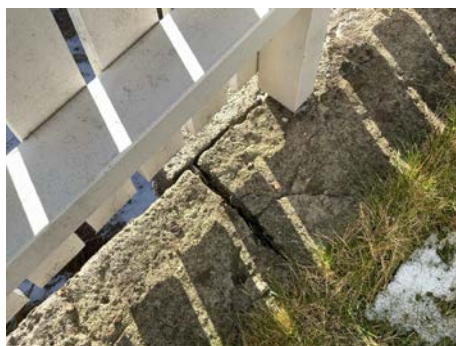
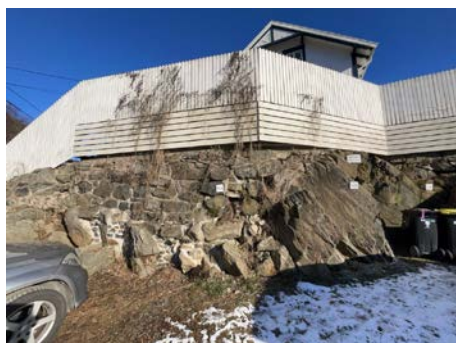
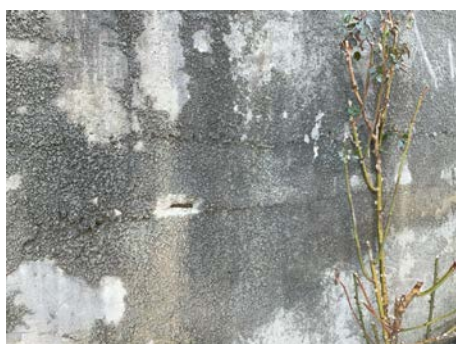
- Det er avvik:
  - Deler av takvann føres via nedløp og videre til terreng nær husvegg uten å bli ledet bort.
  - Det ble registrert noe fuktutslag i kjeller. Dette kan mulig skyldes svakheter ved drenering rundt boligen eller at fjellformasjon/terreng rundt deler av boligen har noe helning innover.

- Det ble registrert enkelte sprekker i mur.

- Det bør ytterligere undersøkes årsak til fuktig klima i kjeller og om dette skyldes feil ved drenering som kan utbedres. Det kan ikke utelukkes at det kreves drenering rundt deler av boligen for å utbedre fuktproblematikk.

- Det er ikke prekært med utbedring av sprekker slik tilstanden er i dag, men ny eier må jevnlig holde forholdet under oppsyn for eventuell videreutvikling. Det kan ikke utelukkes tiltak på sikt.

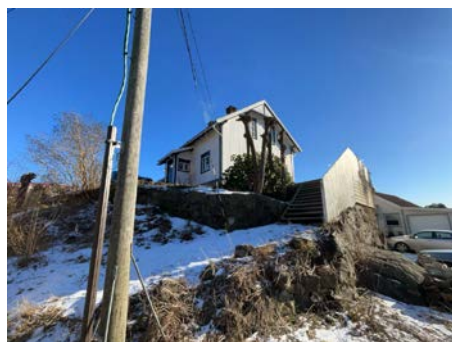
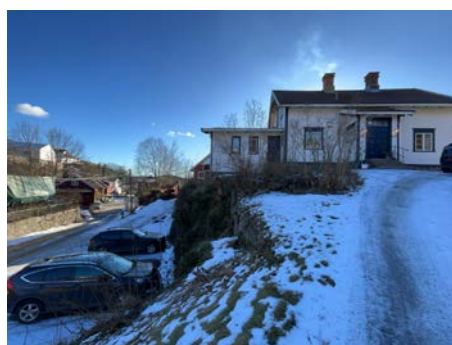
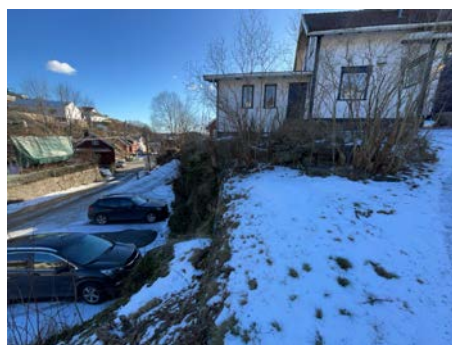
Boligen står på en kolle med skrånet eller bratt omliggende terreng.

Boligen er plassert i område som ikke er utsatt for flom eller jord - /snøskred. I hovedsak med fall bort fra grunnmur.

- Det må monteres gjerde eller rekkverk rundt deler av eiendommen der dette mangler.

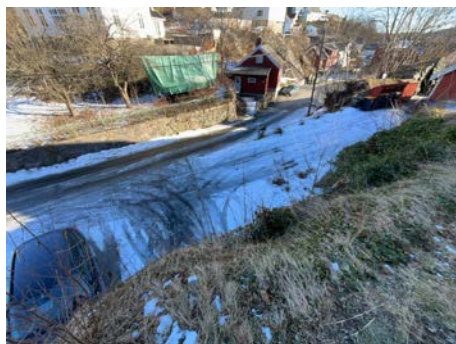
## TG 1 Utvendige vann- og avløpsledninger

Avløpsrør og vannledning av plast (PEL) Offentlig vann- og avløp via private stikkledninger som ble skiftet i 2018 iflg. selger. Arbeider utført av Heldal entreprenør og Rørlegger Jacobsen VVS.
