Blåklokkesvingen 37

Tilstandsrapport

Befaringsdato: 19.11.2024

Rapportdato: 26.11.2024

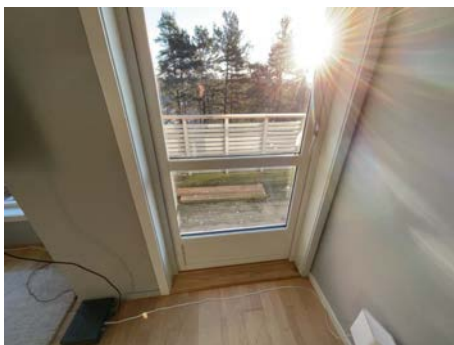
! TG 3 Balkonger, terrasser og rom under balkonger

- Det er påvist fukt/råteskader i konstruksjonen.
- Rekkverket er for lavt i forhold til dagens krav til rekkverkshøyder.

Balkong oppført i tre, terrasse med betong belegningsstein. Det er utført enkel visuell undersøkelse med tilfeldig stikktagninger.

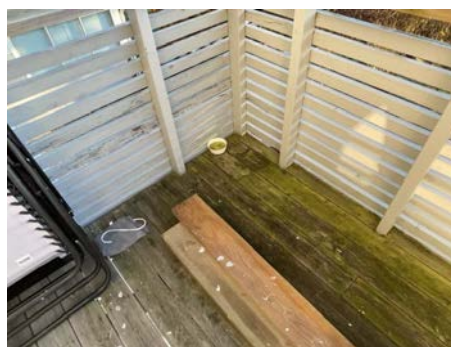
Vurdering av avvik:

- Det er påvist fukt/råteskader i konstruksjonen.
- Rekkverket er for lavt i forhold til dagens krav til rekkverkshøyder.

- Råteskadede konstruksjoner må skiftes ut.
- Det er ikke krav om utbedring av rekkverkshøyde opp til dagens forskriftskrav.

Kostnadsestimat: Under 10 000

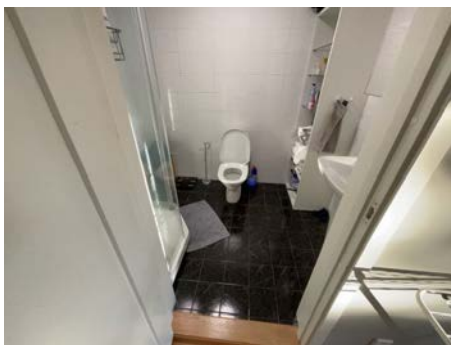
LOFTSETASJE > BAD

! TG 2 Overflater vegger og himling

Visuell befaring av tilgjengelige flater som ikke er tildekket viser ikke større avvik på befaringdagen.

- Det er vindu/dør med ikke fuktbestandige materialer i våtsonen (ved vask, dusj, badekar, osv.), løsningen eller byggematerialet er uegnet

- Uegnede materialer må fuktbeskyttes/utskiftes.

Vær oppmerksom ved bruk slik at ikke skader oppstår.

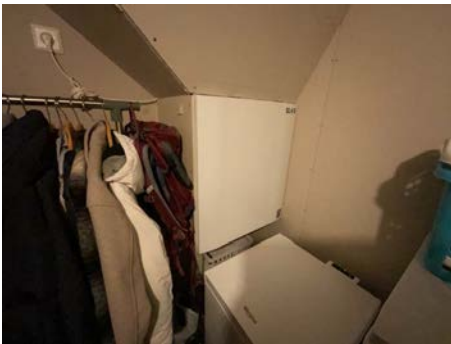
TG 2 Varmesentral

Gasspeis og varmepumpe.
Det er ikke fremlagt dokumentasjon på service

- Anlegget må sjekkes av fagperson, som må utføre eventuelle tiltak på anlegget.
