Slettheiveien 18B

Tilstandsrapport

📍 Slettheiveien 18 B, 4626 KRISTIANSAND S

Befaringsdato: 29.08.2024

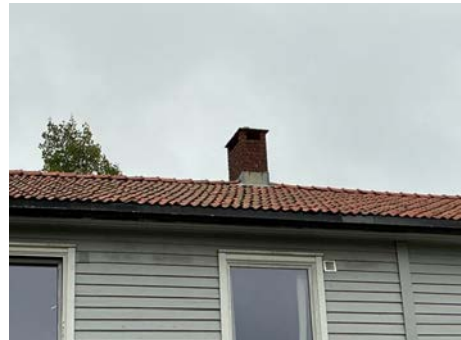
Vedlikehold påregnes. Dårlig treverk bak takrenne må undersøkes ytterligere og vurderes ytterligere.

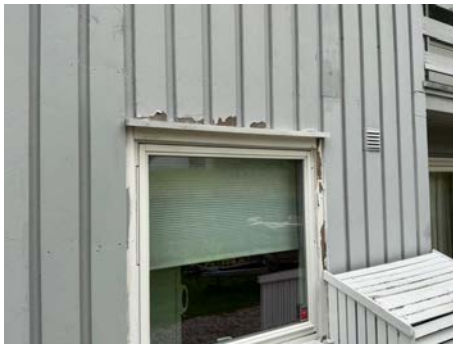
Trenger maling.

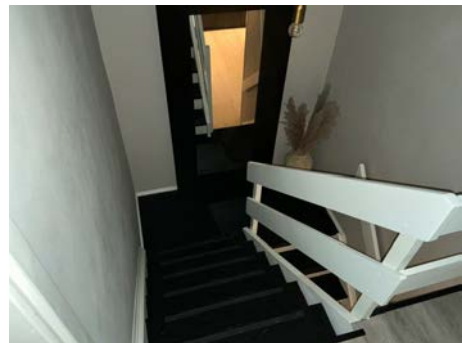
- Åpninger er såpass store at det ut ifra sikkerhetsmessige forhold anbefales å lage mindre åpninger.

Håndløper anbefales på begge sider.

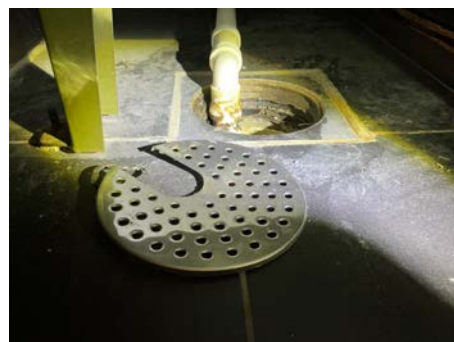
Belegg i rommet. Fuget rundt sluken og andre steder, kan ikke garantere tett løsning ved evt lekkasje eller vannsøl.

Vurdere ytterligere. Anbefales modernisering. Om det ikke er membranløsning så bør rommet vurderes modernisert til bedre løsninger og fuksikring.

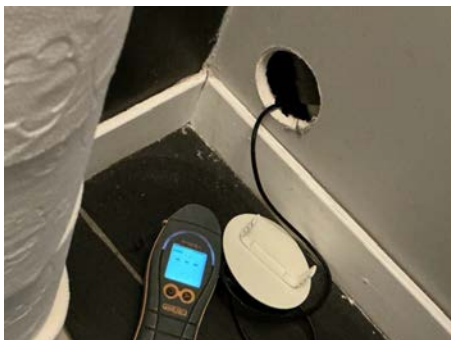
TG 0 Tilliggende konstruksjoner våtrom

Hulltaking utført i tilstøtende wc rom, ikke tegn til avvik. Hulltaking er ingen garanti for at det ikke er fukt eller svikt i konstruksjoner, men en indikasjon på at det fremstår normalt i området der hulltaking er utført.

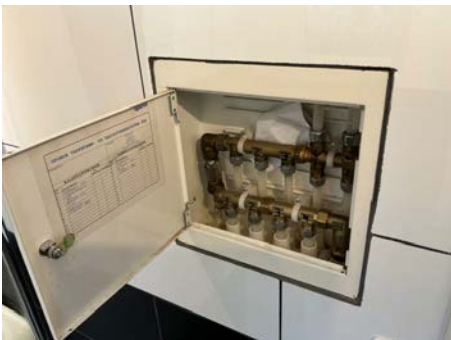
TG 1 Vannledninger

Vannledninger av rør i rør. Fordelerskap plassert i baderom og har synlig drenerør i skap og ved gulv. Stoppekran plassert i fordelerskap og i kjøkkenskap.

Mangler sprutplate i skap, men evt lekkasjevann vil kunne renne ut av skap og utenfor fliser.

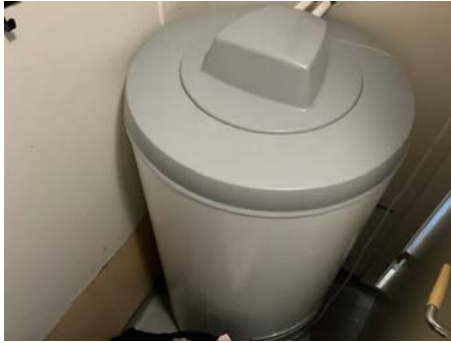
TG 2 Varmtvannstank

Varmtvannsbereider plassert i vaskerom og av ukjent nyere årgang.. Estimert levetid på bereider er 15-25 år.

Man ønsker ikke beredere tilkoblet i stikkontakt.

Kravet om fasttilkobling har ikke tilbakevirkende kraft, men det anbefales.

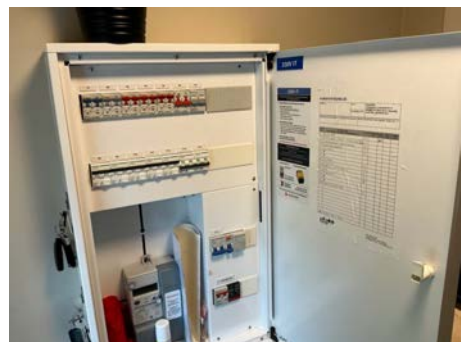
Det gis en tg2 fordi det mangler dokumentasjon/historikk i skap. Det er ikke avdekket noen åpenbare tegn til avvik eller feil, men gis generelt tg2 ved slikt avvik. Takstmann har ikke elektro faglig kompetanse og vurderingene er gjort utfra dokumentasjon, observasjon og selgers evt opplysninger.
