Fjellvegen 3

Byglandsfjord

Befaringsdato: 19.12.2023

Rapportdato: 10.01.2024

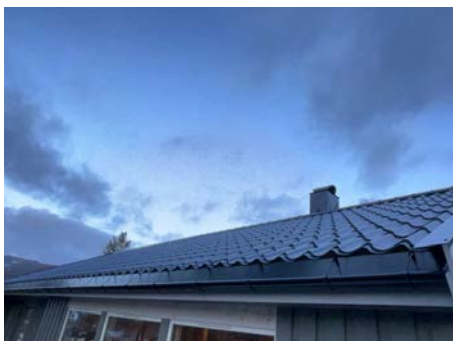
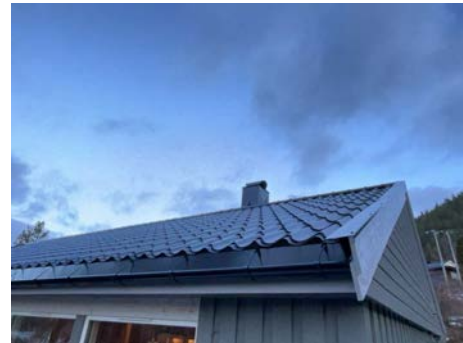
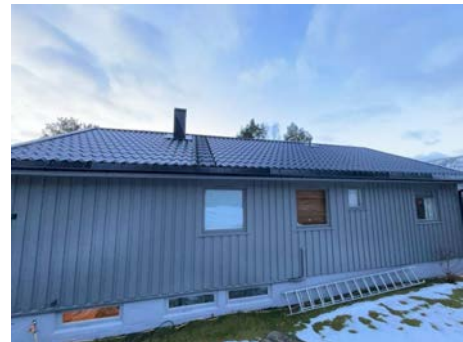
TG 2 Nedløp og beslag

Takrenner, nedløpsrør og beslag er av stål fra 2021. Nedløpsvann føres videre via rørforbindelser til terreng, bort fra boligen.

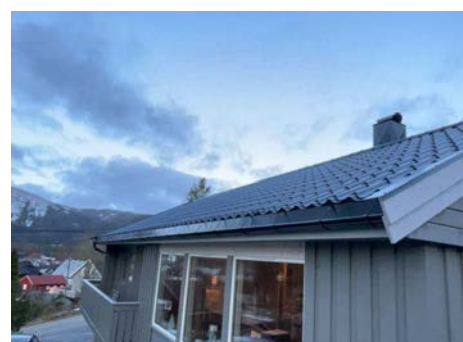
Helhetsinntrykk av takrenner, nedløp og beslag, TG 0 - TG 1. Avvik under gjelder manglende snøfangere.

- Det er avvik:
- Det mangler snøfangere på taket.

- Tiltak:
- Snøfangere bør montres på tak over/i nærhet til der folk og husdyr kan oppholde seg/ferdes.

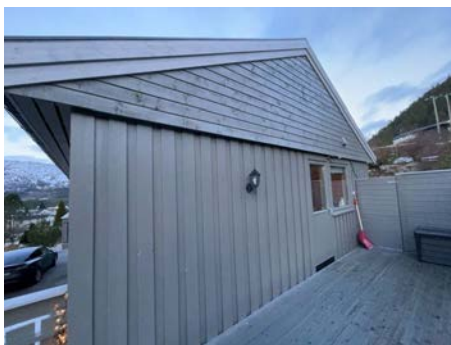
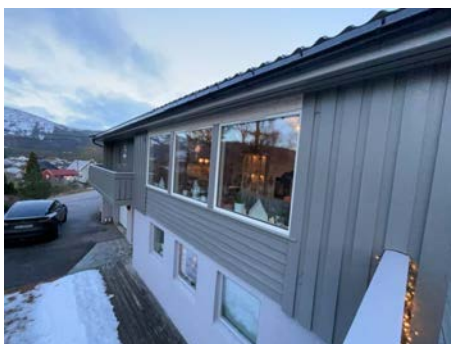
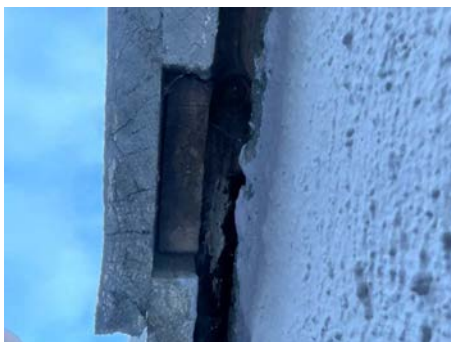
TG 2 Veggkonstruksjon

Annet avvik nevnt under.

- Ved en senere helhetlig renovering av yttervegger, må det påseses at det tilrettelegges for bedre lufting.

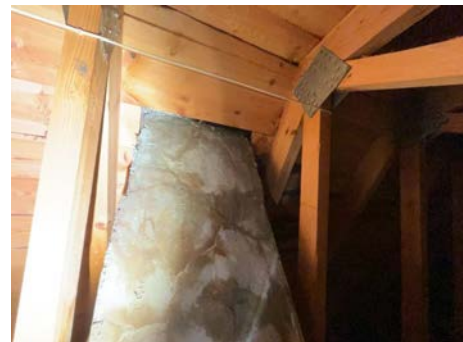
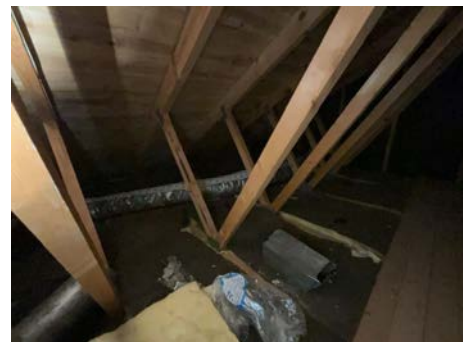
TG 1 Takkonstruksjon/Loft

Salttakkonstruksjon med prefabrikkerte W-takstoler av tre besiktiget fra kaldt loft. Synlig undertak av taktro/fast dekke.

Det er tilrettelagt for lufting i gesimskasser.
Det ble ikke registrert vesentlige skjvheter i konstruksjon.

Det gjøres oppmerksom på at loftsluke ikke er isolert/damptett type og at isolasjon i bjelkelag mellom kaldtloft og oppvarmet rom er begrenset mot dagens krav til isolasjonsmengde. Forholdene ansees ikke som et avvik, men tilleggisolering og utskifting av loftsluke vil kunne ha god effekt og begrense varmetap.

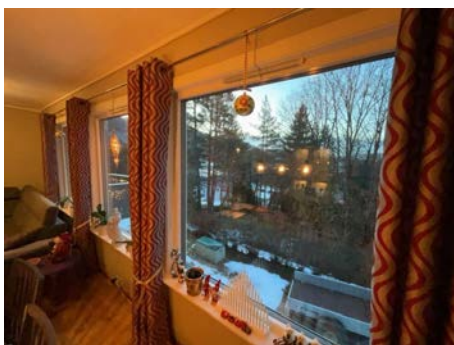
Foto viser nyere vinduer i stuen.

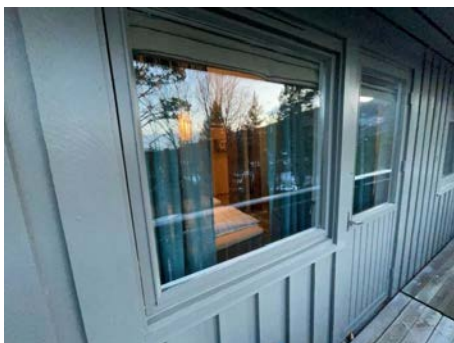
Eks. på eldre vinduer.

- Basert på alder må det kunne forventes at vinduer som er over 25 år er en del av det fremtidige vedlikehold- og utskiftingsbehovet.

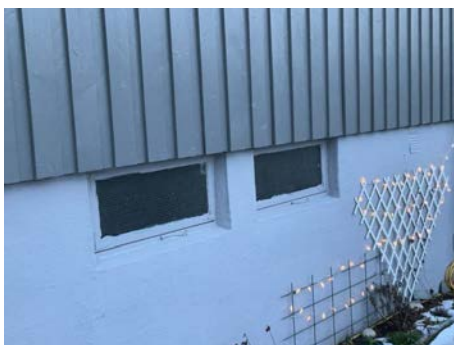
Eldre kjellervinduer

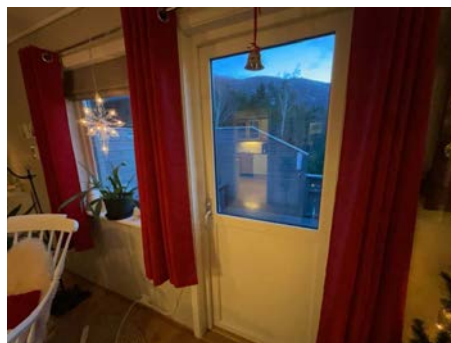
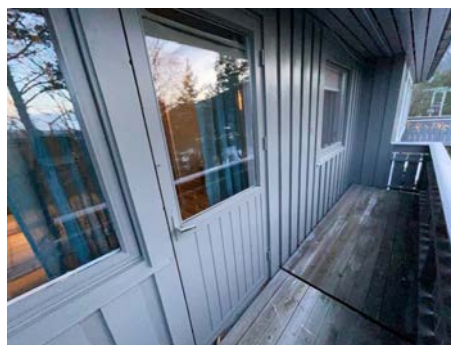
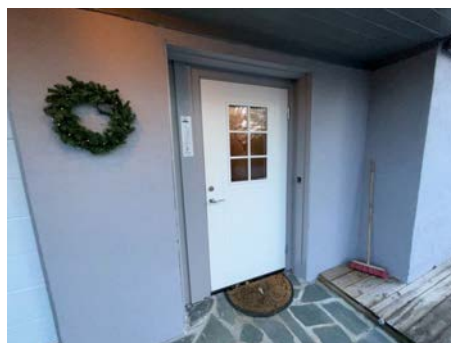
Dører

- Tidspunkt for utskifting av balkongdør på soverom nærmer seg.

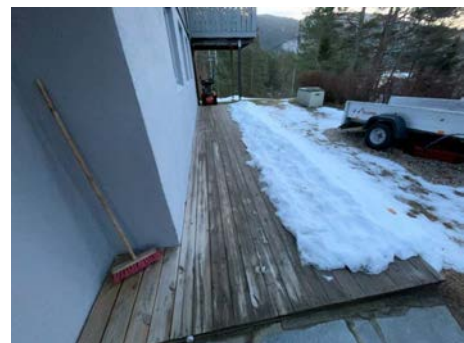
TG 2 Balkonger, terrasser og rom under balkonger

Foto viser noe skjevheter/bøy mellom rekkverk og skillevegg.

- Det er avvik:
 - Det ble registrert noe skjevheter, mulig grunnet sig på sydøstlig hjørne av veranda, samt antydning til noe skjev levegg.
 - Rekkverk er noe for lavt ihht. dagens regelverk.
 - Over halvparten av forventet levetid er utgått på bjelkelag, tett dekke og terrassebord på luftbalkong.

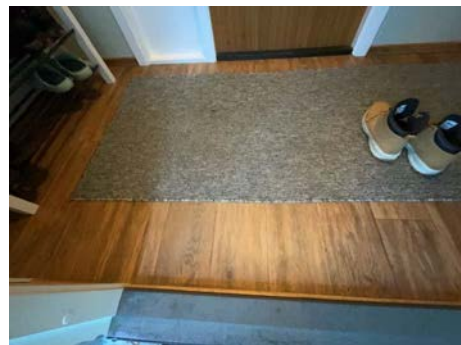
TG 2 Overflater

- På befaringsdagen var det svikt/mykt gulv i entré, som er et symptom på fukt og råteskader i oppforet tregulv. Ukjent eksakt årsak. Mulig fukt inntrenging over tid fra tidligere uttett inngangsdør.

- Selger opplyser at avviket skal utbedres før salg/overtagelse. TG2 (ikke TG 3) gis for å opplyse om forholdet, og med forbehold om at dette utføres.

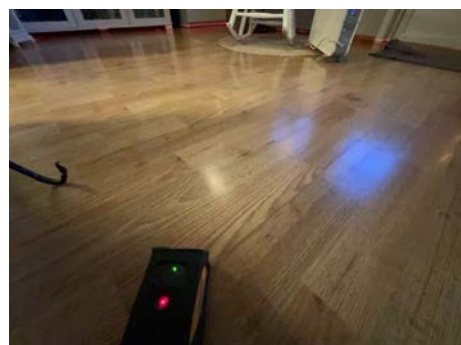
TG 1 Etasjeskille/gulv mot grunn

Ved kontroll av nivåforskjell på gulv ble det hovedsakelig registrert normale avvik alder tatt i betraktning, men nivåforskjellen ansees som et avvik basert på standardens krav. Se kommentar under. Kontrollen er kun stikkmessig utført.

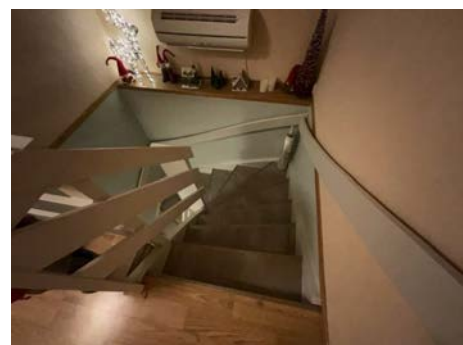
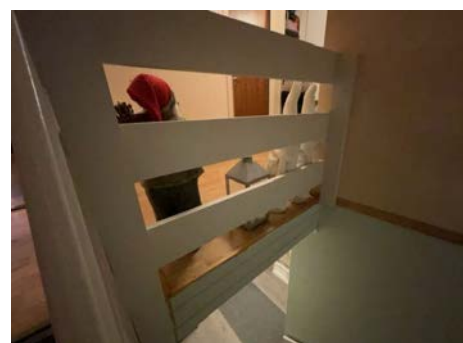
! TG 2 Innvendige trapper

Boligen har malt tretrapp fra byggeår, med nyere laminat lag i trinn.

- Åpninger bør sikres mot klatring og fall, men er ikke et krav.

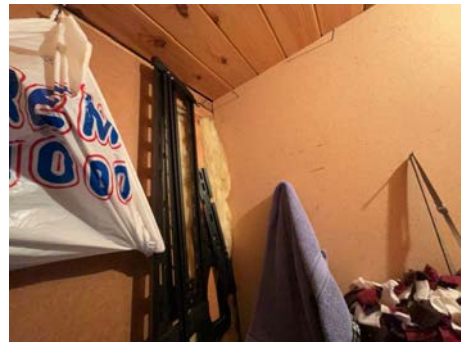
- Det er avvik:
 - Det ble registrert noe uferdig arbeid/manglende plating og synlig isolasjon i en av bodene.

- Ferdigstillelse er påregnelig.

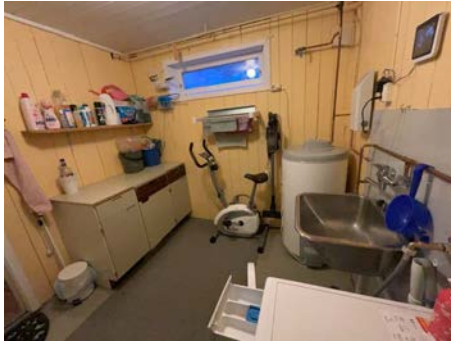
UNDERETASJE > VASKEROM

Rommet har utgått standard for hva som kreves av et våtrom. Dette vil kreve renovering for å få TG 0, eller TG 1 og for at rommet skal være tilstrekkelig lekkasje- og fuktsikret.

Montering av belegg med oppkant, og våtromsplater på vegger, samt montering av elektrisk avtrekksvifte og tilluft vil kunne bidra til lukke avviket. I forbindelse med renoveringen bør også gjenstående vann- og avløpsrør som ikke er fornyet, byttes/skiftes.

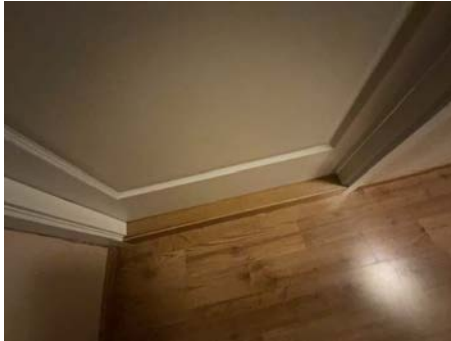
2. ETASJE > BAD

- Rommet mangler tilluftsløsning. Luftutskifting vil derfor ikke fungere som tiltenkt, noe som kan medføre til skader på sikt.

- Tilluftsløsning bør etableres for å lukke avviket.

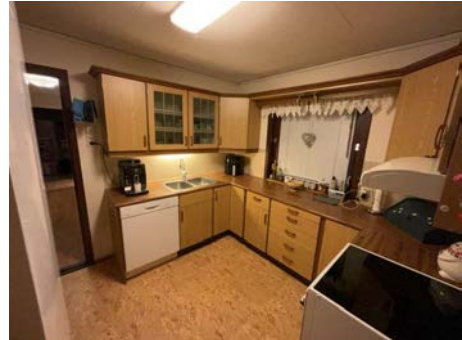
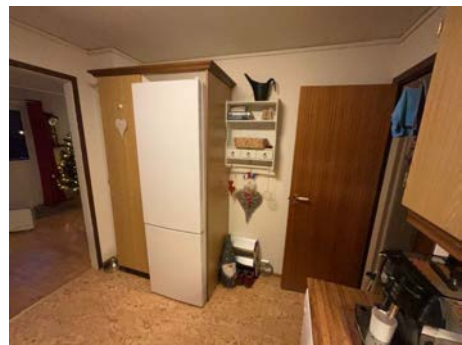
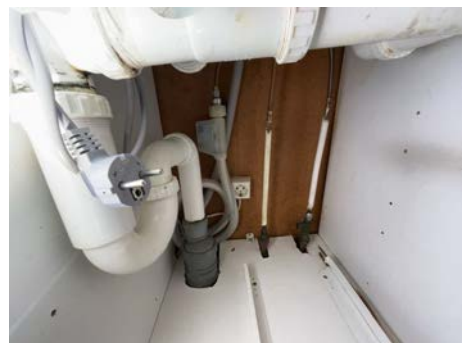
2. ETASJE > KJØKKEN

- Det er avvik:
 - Kjøkkeninnredningen er av eldre dato, og den mangler bruksfunksjoner/løsninger som er forventbart på et kjøkken. Kjøkkenet har også noe slitasje, slark og enkelte bruksmerker.

- Det ble ikke registrert lekkasjevarsler eller komfyrvakt på kjøkkenet.

- Det er påregnelig med utskiftning/utbedringer av kjøkkeninnredningen. I den forbindelse bør komfyrvakt og lekkasjevarsler monteres for å ivareta brannsikkerhet og lekkasjesikring.

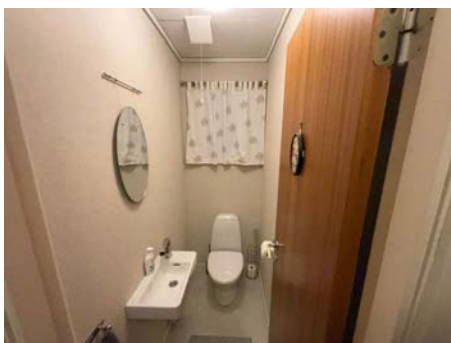
2. ETASJE > TOALETTRUM

- Det er avvik:
 - Toalettrommet har kun naturlig avtrekk fra ventil, NS 3600 krever mekanisk avtrekk for å kunne gi TG 0/1.

- Tiltak:
 - Mekanisk avtrekk og tilluftspalte bør etableres på toalettrom, men var ikke et krav på oppføringstidspunktet.

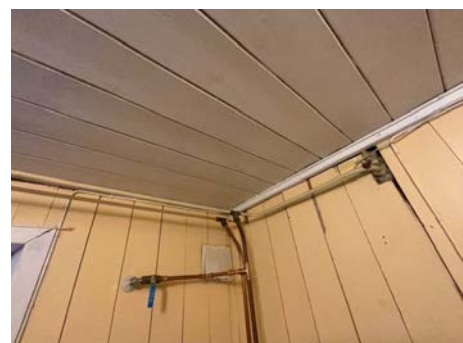
Deler av kobberrør er av nyere dato på vaskerom.

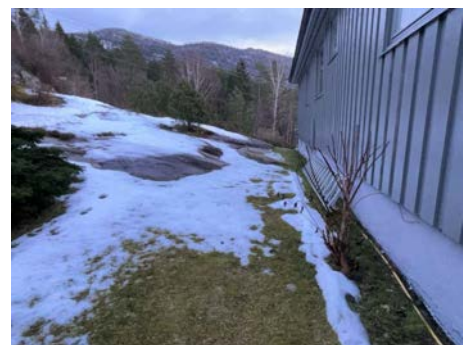
Drenering

- Overvåk tilstanden jevnlig. For å få tilstandsgrad 0 eller 1 må dreneringen skiftes ut, men tidspunktet for når dette er nødvendig er vanskelig å si noe om. Bruken av underetg/kjeller vil og være avgjørende.

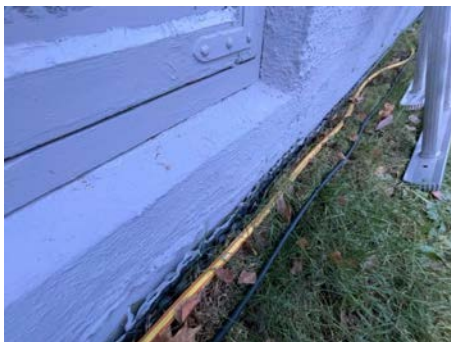
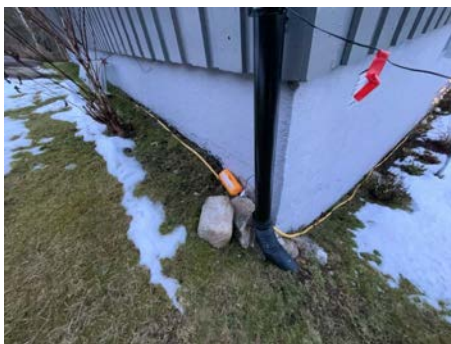
TG 1 Grunnmur og fundamenter

Grunnmur av pussede betong- eller Lecablokker. Støpt betongplate mot grunn.

Betongplaten er i hovedsak tildekket med gulvoverflater, og derfor ikke tilgjengelig for kontroll etter sprekker. Ingen indikasjon på vesentlige skjevheter.

TG1 er satt på grunn av det ikke ble registrert vesentlige skader, sprekker eller skjevheter ved befaring.

- Det er avvik:
 - Mur mot overliggende naboeiendom har en større sprekk, sannsynlig grunnet jordtrykk.

- Tiltak:
 - Det bør undersøkes hvem som har ansvar for muren med sprekk. Sprekk i mur bør videre holdes under oppsyn, da denne på sikt mulig kan rase.

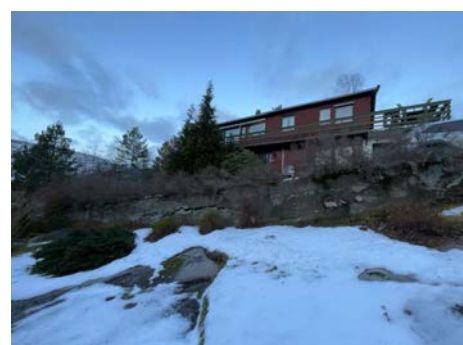
TG 0 Terrengforhold

Eiendommen er plassert i en skråning der tomten delvis er av utsprengt av fjell og tilfylte masser. Selve boligens grunnmur er plassert på flatt utsprengt terreng omgitt av berg skråning, fjellknauser og ellers omgitt av opparbeidet hage med plen og naturlig vegetasjon.

Boligen vurderes til å være plassert i område som ikke er utsatt for flom eller jord-/snøskred.

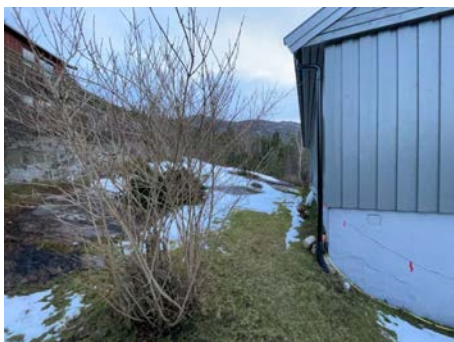
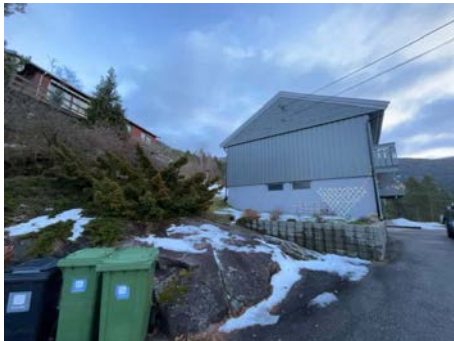
TG 2 Utvendige vann- og avløpsledninger

Grunnen er lukket. Antar at utvendige vann- og avløpsrør er fra byggeår. Ukjent type og tilstand. Det kan ikke utelukkes at avløpsrør er av eldre støpejern eller betongrør.

- Det er avvik:
 - Det kan ikke utelukkes at utvendige vann/avløpsledninger er fra byggeår (over 25 år). Det vil si at over halvparten av forventet levetid er utgått.

- Tiltak:
 - Det er ikke behov for utbedringstiltak siden anlegget fungerer i dag, men ut ifra alder kan skader plutselig oppstå på eldre anlegg. Overvåk tilstanden jevnlig.
