# Nils Fidjeland's vei 21

**Nils Fidjelands vei 21, 4628  
KRISTIANSAND S**

# gnr. 151, bnr. 2408

Befaringsdato: 08.10.2024

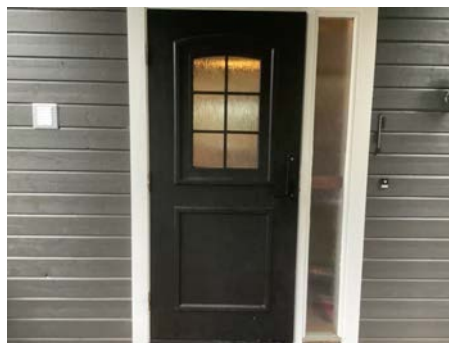
Ytterdører er fra byggetid og har normal slitasje, vanlig vedlikehold bør beregnes.

Inngangsdør.

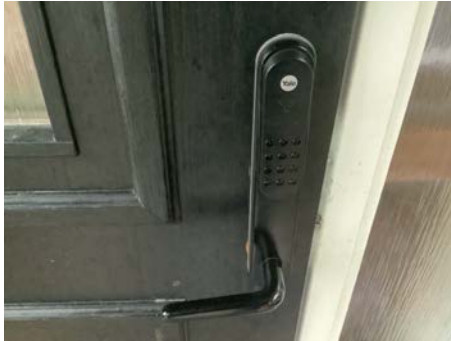
YALE-kodelås er montert ved inngangsdør.

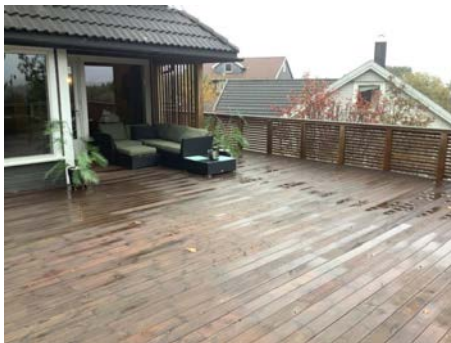
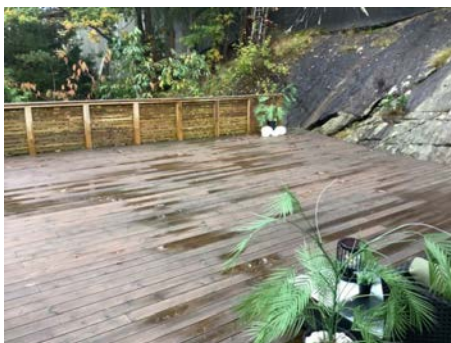
## TG 1 Balkonger, terrasser og rom under balkonger

Levegg er montert.

Nyere terrasseplating ved inngangsdør.

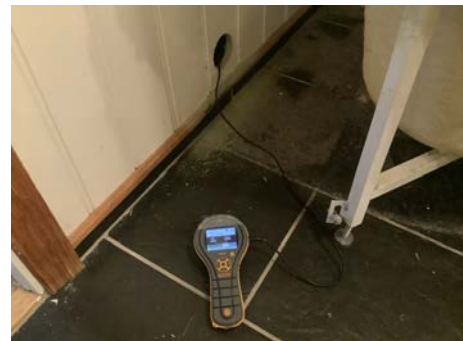
Hulltaking ble utført i vegg mellom bad og vaskerom, ingen synlig eller målbar fuktighet ble registrert.

Det ble laget ett 73 mm hull i veggen hvor det ble utført fuktsøkt/visuell kontroll.

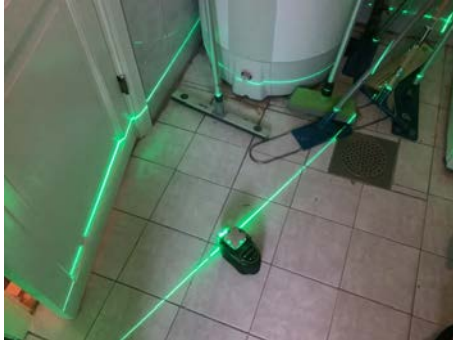
## 1. ETASJE > VASKEROM

- Det er påvist at noen fliser har bom (hulrom under).
- Det er påvist avvik i fallforhold til sluk i forhold til krav i forskrift på byggetidspunktet.

- Overflater må utbedres eller skiftes.

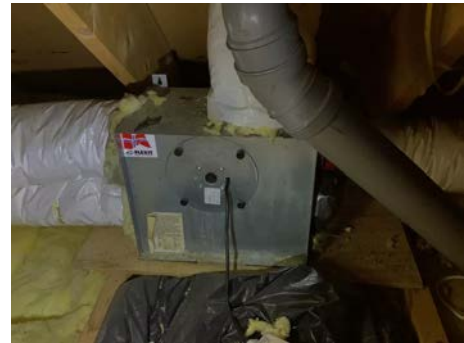
### ! TG 1 Ventilasjon

FLEXIT-boligventilasjon/skapvifte er montert, vanlig vedlikehold bør beregnes. Anlegget ble ikke kontrollert under befaringen da undertegnede takstmann har ikke denne fagkunnskap.

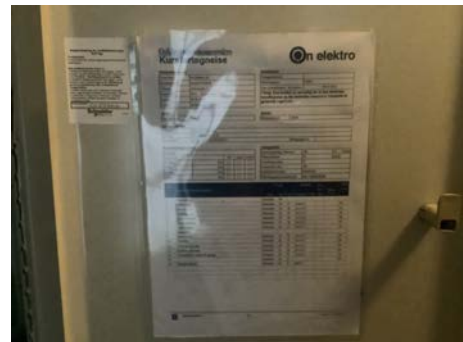
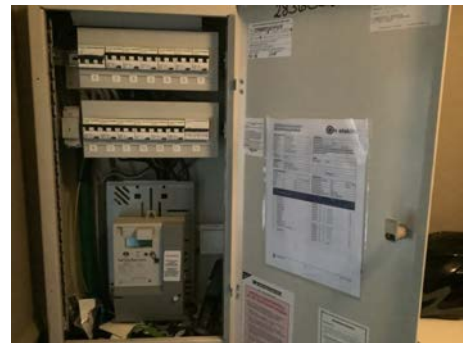
## Inntak og sikringssskap

10. Er det tegn på at kabelinnføringer og hull i inntak og sikringssskap ikke er tette, så langt dette er mulig å sjekke uten å fjerne kapslinger?  
**Nei**
11. Finnes det kursfortegnelse, og er den i samsvar med antall sikringer?  
**Ja**
12. Foreta en helhetsvurdering av det elektriske anlegget, dets alder, allmenne tilstand og fare for liv og helse. Bør det elektriske anlegget ha en utvidet el-kontroll?  
**Ja Da det ikke foreligger noen dokumentasjon bør det elektriske anlegget ha en utvidet elektrisk kontroll.**
