Mathølvegen 3

Tilstandsrapport

# gnr. 35, bnr. 1, fnr. 65

Befaringsdato: 14.06.2024

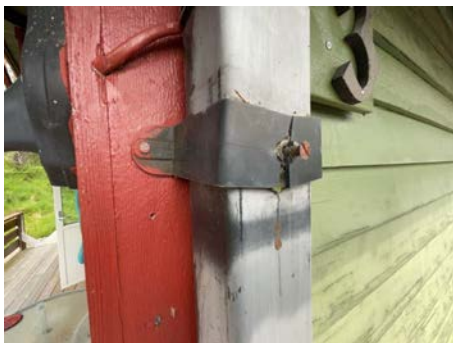
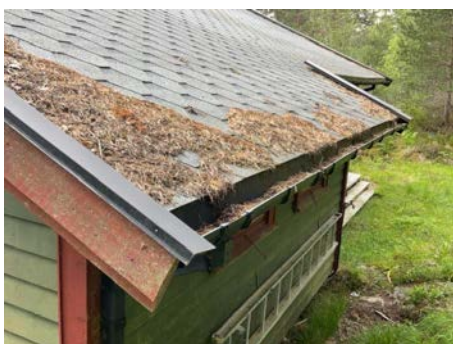
TG 2 Veggkonstruksjon

Bindingsverkskonstruksjon fra byggeår, kledd med liggende bordkledning. Isolasjonsevne er ukjent, men antas å være isolert etter hva som var normalt for oppføringstidspunkt. Ytterligere undersøkelser kreves.

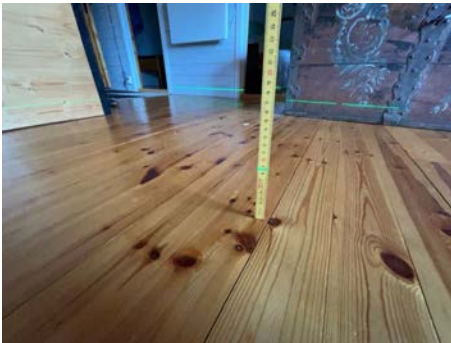
TG 3: Høydeforskjell målt på 2 meters lengde var stedvis over 20 mm og over 30 mm gjennom rommet i stue. Dette er avvik som kvalifiserer til tilstandsgrad 3 og gis med bakgrunn i standardens krav til godkjente måleavvik.

Utkastrek på laser er 11 cm på målestokk. Bilde viser ca. 25 mm høydeforskjell innefor 2 meter i stue.

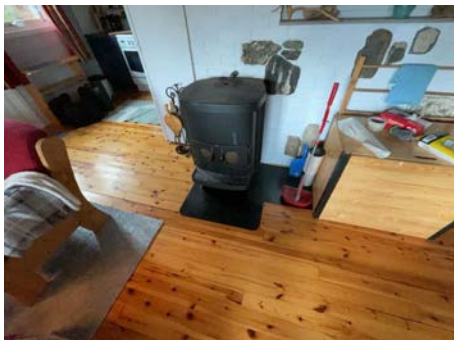
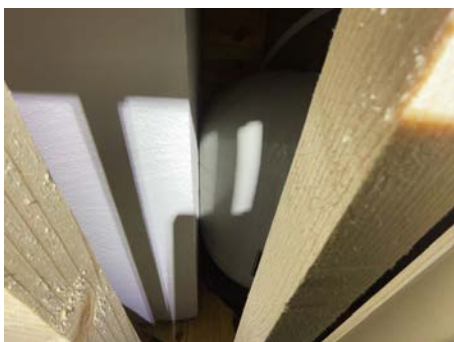
Bilde viser vann-trykktank helt inntil sot-/feieluke.

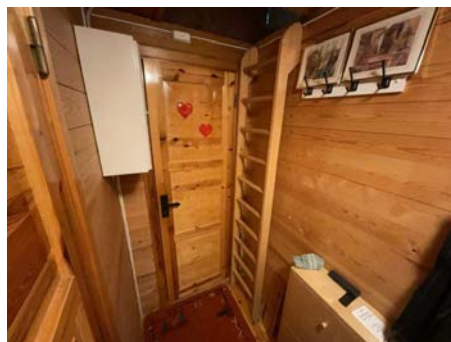
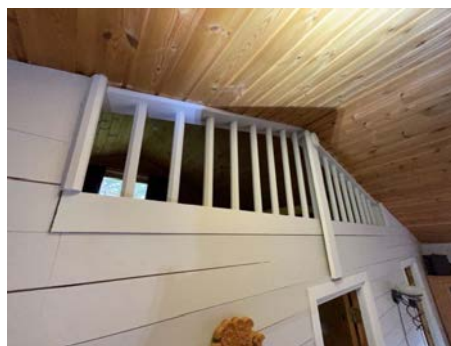
Fremstår i påregnelig stand, men har noe avvik nevnt under.

- Det anbefales at rekkverk utbedres for å unngå klatring/fall og for å ivareta sikkerheten. Ny eier må selv vurdere behovet for utbedring av stigeløsning til hems.

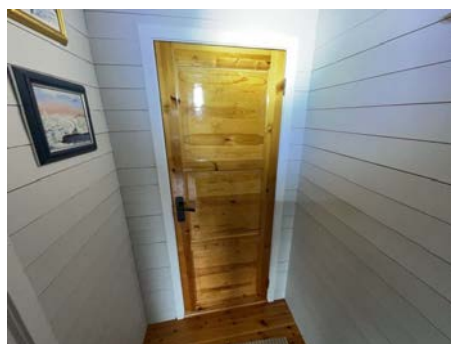
Dørene ble kontrollert for heng i karmen og dørsvill. Funksjon, enkelte dører kan med fordel justeres noe, ellers OK.

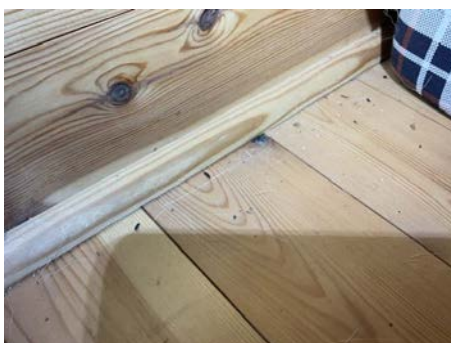
Det ble påvist noe muselort på gulvet på hems. Selger opplyser at de ikke har vært plaget med mus innvendig i hytten, men undertegnede ønsker likevel å gjøre oppmerksom på at skogshytter som store deler av året står tomme/ubebodd og har manglende musetetting har risiko for invasjon av mus. Det må normalt påregnes jevnlige tiltak og kontroll for å hindre mus å trenge inn i hytten.

- Det er avvik:
- Det ble påvist noe muselort på gulv på hems. Det kan ikke utelukkes at mus har kommet seg inn pga. åpen takkonstruksjon.

- Tiltak:
- Det anbefales ytterligere undersøkelser. Tiltak vedr. musetetting anbefales både inn- og utvendig. Ved indikasjon på muse aktivitet, kan det påløpe risiko for skjulte skader på el. anlegg, rør, kabler, bygningsmaterieill m.m. i lukkede konstruksjoner.

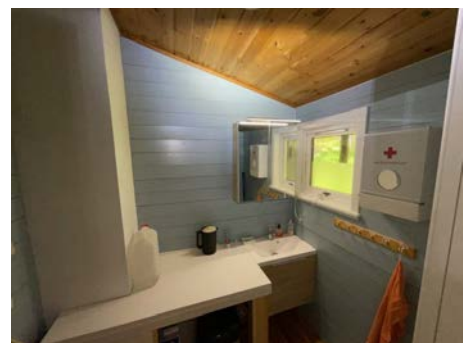
- Det er avvik:
- Veggene har trepanel, også i våtzone. Ikke vanntette løsninger og detaljer.

- Tiltak:
- Rommet har fungert OK for dagens eier og bruk. Tiltak må vurderes om nødvendig opp mot fremtidig bruksbehov og fuktbelastning.

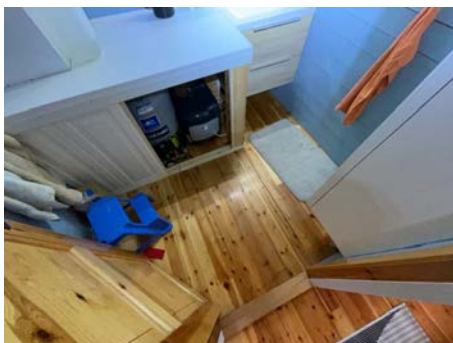
- Fungerer i normal brukssituasjon, men det anbefales likevel å etablere tilfredsstillende tettesjikt/membran og sluk da rommet har innlagt vann. Nåværende løsning medfører risiko for vannskade på bygningsdeler/konstruksjoner ved en evt. lekkasje på vanninstallasjoner.

Alternativt må det monteres lekkasjevarslere/sensor med automatisk vannstoppeventil for å ivareta lekkasjesikringen.

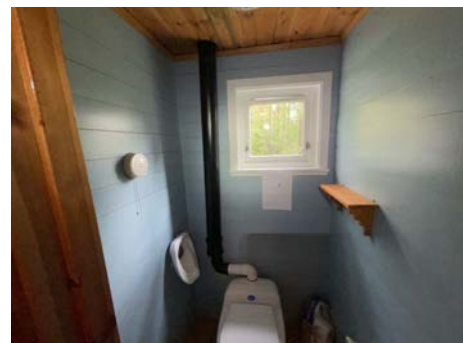
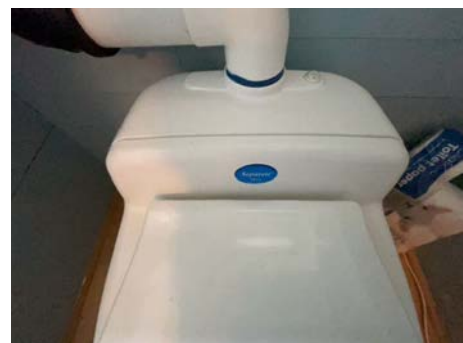
- Det er avvik:
 - Det ble registrert fuktskjolder og misfarging på panel i takhimling.
 - Glassfibertank fra eldre biotoalett ikke er fjernet og er fremdeles plassert under hytten.
 - Ukjent om avtrekksviften på toalett fungerer som den skal.

- Tiltak:
 - Det bør foretas ytterligere undersøkelser av takhimlingen og taggjennomføring av lufterør. Det kan ikke utelukkes inn-/utvendige tiltak.
 - Fjerning av gammel tank er ikke prekært, men det gjøres likevel oppmerksom på at den er plassert under hytten og ikke lengre i bruk. Ny eier må selv vurdere behov for fjerning.
 - Avtrekksvifte til toalett bør undersøkes ytterligere, mulig behov for service/reparasjon.

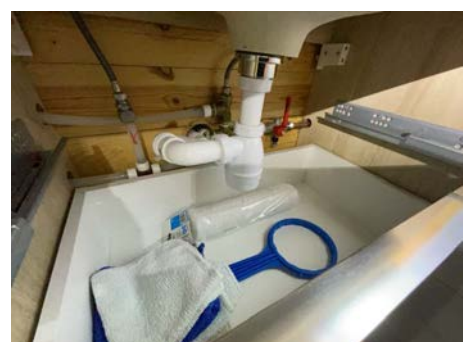
- Røranlegget er ikke montert med fordelingsstammer i tett rørfordelingskap med kontrollert drenering av evt. lekkasjevann til våtromsgulv med sluk. Montert løsning med fordelingsstammer montert åpent gir økt risiko for fuktskader ved evt. lekkasjer i anlegget.

- Det anbefales at det installeres Waterguard i hytten. Dette vil kunne sørge for å varsle om en lekkasje er under utvikling, og samtidig stenge vannet slik at lekkasjen ikke kan utvikle seg videre. Også omtalt under andre punkt.

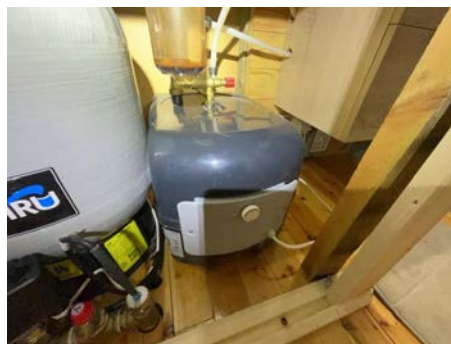
Varmtvannstank er plassert i rom uten sluk eller lekkasjesikring. Ved en evt. lekkasje vil vann kunne gjøre skade på tiliggende rom/konstruksjoner.

- Det er avvik:
 - Det er ikke påvist tilfredsstillende lekkasjesikring i form av avrenning, sluk eller annen kompensierende løsning på gulv fra varmtvannstank.

- Tiltak:
 - Det bør monteres lekkasjevarsler/sensor med automatisk vannstoppeventil for å ivareta lekkasjesikringen. Alternativt må varmtvannstank plasseres i rom med sluk. Det påløper risiko for skader på bygningsdeler/konstruksjoner ved en eventuell lekkasje.

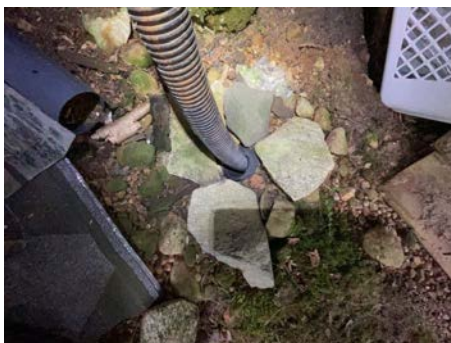
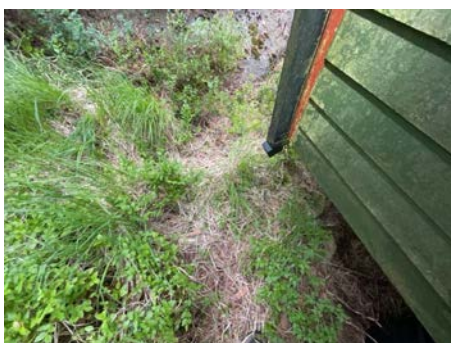
- Det er avvik:
- Takvann fra enkelte nedløpsrør og takrenner avsluttes ved hushjørner/under hytten, uten å bli ledet bort fra boligen.

- Tiltak:
- Det anbefales lages system for bortledning av takvann fra nedløp hvis mulig.

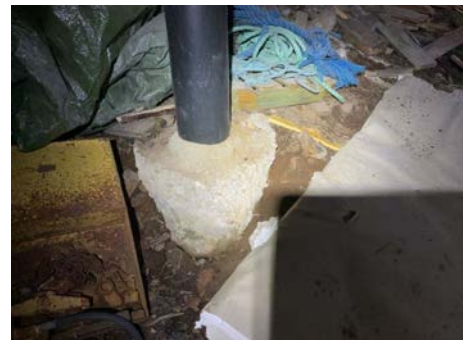
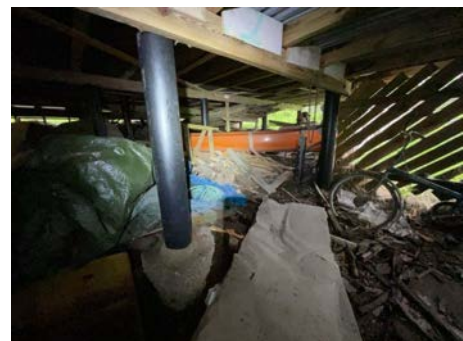
- Det er avvik:
- Skjevheter og svikt i innvendige gulv kan skyldes sig på enkelte pilarer/fundamenter.
- Rundt enkelte fundamenter er det registrert noe utgravde masser.

- Tiltak:
- Ytterligere undersøkelser anbefales og det kan ikke utelukkes lokale tiltak/utbedringer.

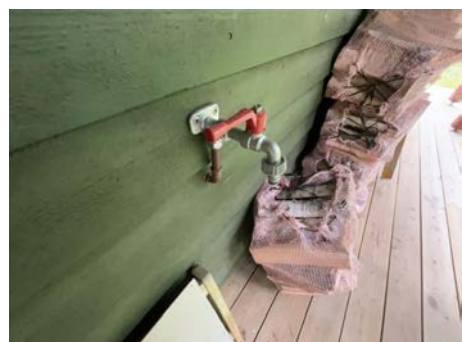
Ifg. opplysninger fra selger er denne utekranen ikke lengre i bruk. Ny utekran montert under baderomsvindu.
