Mathølvegen 3

Hornnes

Tilstandsrapport

Befaringsdato: 14.06.2024

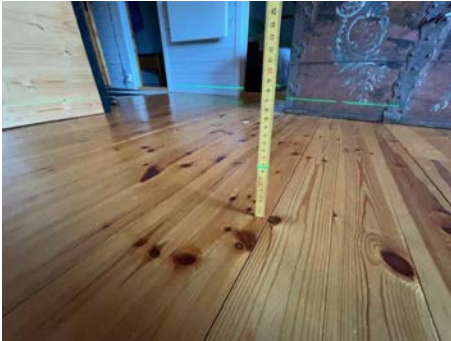
TG 3: Høydeforskjell målt på 2 meters lengde var stedvis over 20 mm og over 30 mm gjennom rommet i stue. Dette er avvik som kvalifiserer til tilstandsgrad 3 og gis med bakgrunn i standardens krav til godkjente måleavvik.

Utkastrek på laser er 11 cm på målestokk. Bilde viser ca. 25 mm høydeforskjell innefor 2 meter i stue.

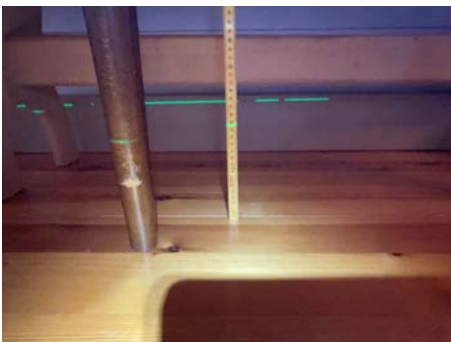
Utkastrek på laser er 11 cm på målestokk. Bilde viser over 35 mm høydeforskjell gjennom rommet i stue/kjøkken.

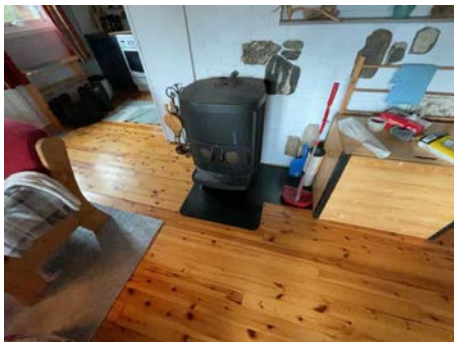
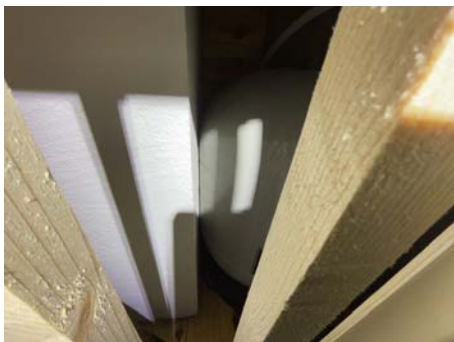
Bilde viser vann-trykktank helt inntil sot-/feieluke.

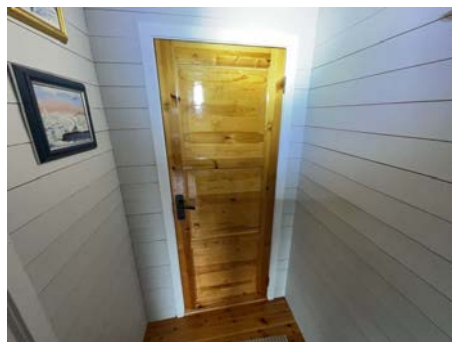
Innvendige dører

Tre/fyllingsdører som innvendige dører.

Dørene ble kontrollert for heng i karmen og dørsvill. Funksjon, enkelte dører kan med fordel justeres noe, ellers OK.

Dørene fungerer ellers som tiltenkt og fremstår med normal slitasje alder og bruk tatt i betraktning.

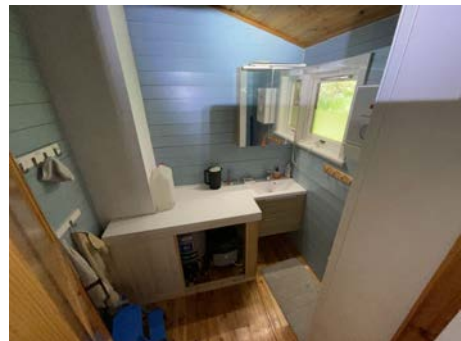
🔧 TG 2 Overflater vegger og himling

- Det er avvik:
- Veggene har trepanel, også i våtzone. Ikke vanntette løsninger og detaljer.

- Tiltak:
- Rommet har fungert OK for dagens eier og bruk. Tiltak må vurderes om nødvendig opp mot fremtidig bruksbehov og fuktbelastning.

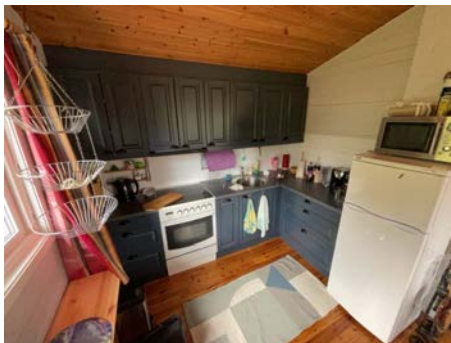
TO 1 Avtrekk

Kjøkkenventilator med avtrekk ut. Byttet samtidig med kjøkkeninnredningen i 2020. Fungerte fint på befaringsdagen.

Generelt anbefales det jevnlig rengjøring og rens av filter for å ivareta tiltenkt effekt.

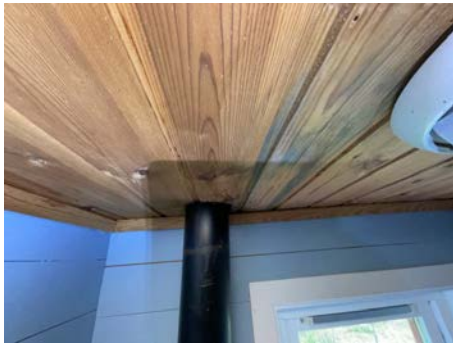
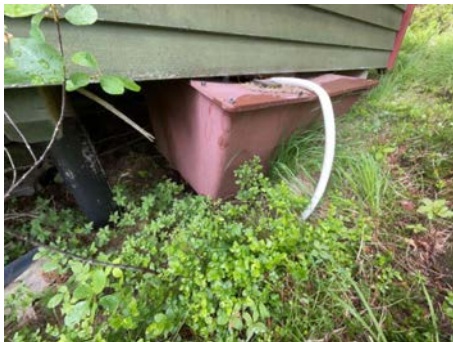
TO 2 Vannledninger

Det ble ikke registrert indikasjon på lekkasje. Rørarbeidet skal være montert av autorisert rørlegger, men dokumentasjon er ikke fremvist.

Ukjent om anlegget er frostsikkert og om røropplegget frakobles/avtappes på vinterstid og/eller når hytten ikke er i bruk. Henviser til selger for mer informasjon.

- Røranlegget er ikke montert med fordelingsstammer i tett rørfordelingskap med kontrollert drenering av evt. lekkasjevann til våtromsgulv med sluk. Montert løsning med fordelingsstammer montert åpent gir økt risiko for fuktskader ved evt. lekkasjer i anlegget.

- Det anbefales at det installeres Waterguard i hytten. Dette vil kunne sørge for å varsle om en lekkasje er under utvikling, og samtidig stenge vannet slik at lekkasjen ikke kan utvikle seg videre. Også omtalt under andre punkt.

- Vanntrykk må undersøkes ytterligere, mulig behov for tiltak.

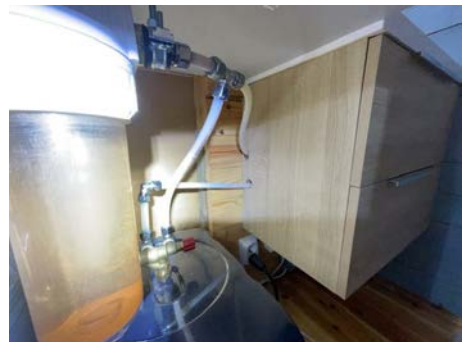
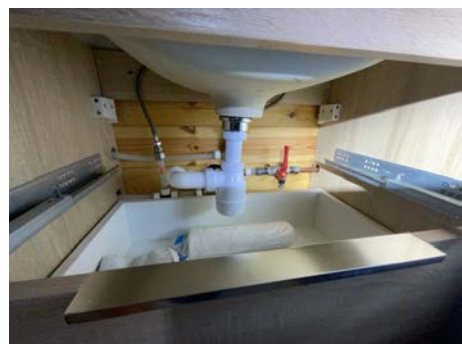
TO 1 Avløpsrør

Synlige avløpsrør av plast besiktiget på bad, kjøkken og under hytten.

Det ble ikke registrert lekkasje fra rørkoblinger ved funksjonstest ved vannspyling i vask/servant. Tilsynelatende fagmessig montert.

Bruksvann (gråvann) ledes gjennom avløpsrør under hytten og direkte ut til terreng (uten filtrering). Se punkt under "Utvendige vann- og avløpsledninger" vedr. innlagt vann og utslipp.

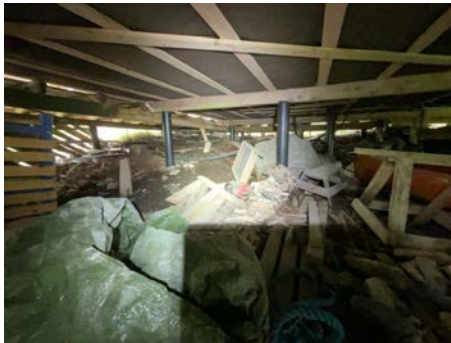
TO 2 Drenering

Hytten står på pilarer og har ikke kjeller, omgitt av fjell, stein og naturlig vegetasjon/masser. Det ble ikke registrert synlig tegn til vannansamling av betydning som vil kunne påvirke hyttens bygningsmasse. Men det må tidvis kunne forventes noe fuktige masser under/rundt hytten ved snøsmelting og større nedbørsmengder.

- Det er avvik:
- Takvann fra enkelte nedløpsrør og takrenner avsluttes ved hushjørner/under hytten, uten å bli ledet bort fra boligen.

- Tiltak:
- Det anbefales lages system for bortledning av takvann fra nedløp hvis mulig.

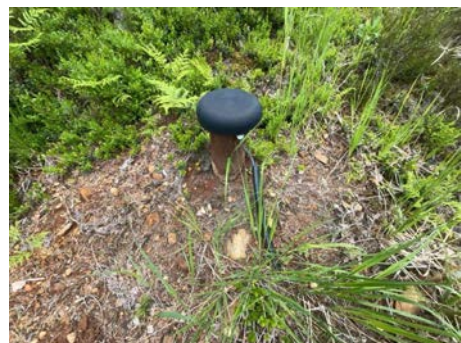
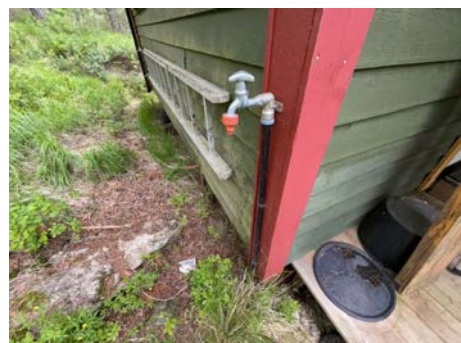
Ifg. opplysninger fra selger er denne utekranen ikke lengre i bruk. Ny utekran montert under baderomsvindu.
