Vallesverdveien 710

Lillesand

Tilstandsrapport

Befaringsdato: 15.08.2024

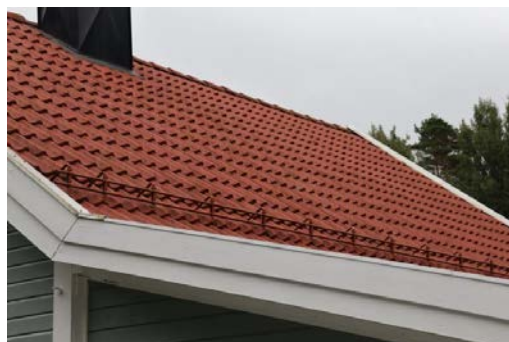
TG 2 Nedløp og beslag

Takrenner og nedløp i malt metall. De går i lukket rør i bakken og ut på terrenget.

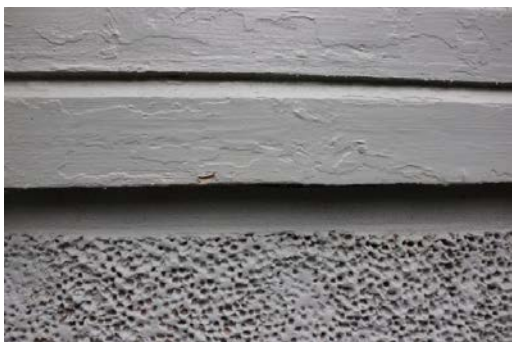
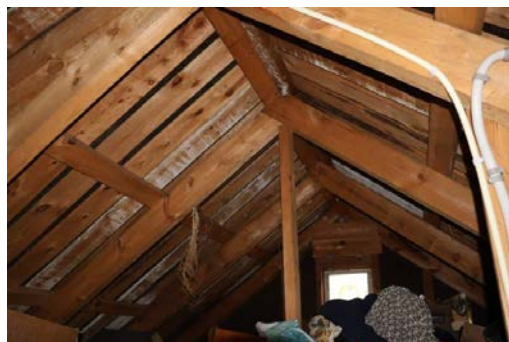
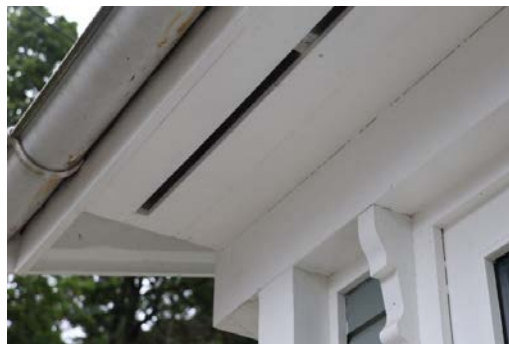
TO 2 Takkonstruksjon/Loft

Punktet må sees i sammenheng med Taktekking

- Det er begrenset/dårlig ventilering av takkonstruksjonen.
- Det er fra loft/kryploft påvist indikasjoner på at det er punktering av dampspærre, som medfører svekket effekt av dampspærrefunksjonen.
- Det er avvik:

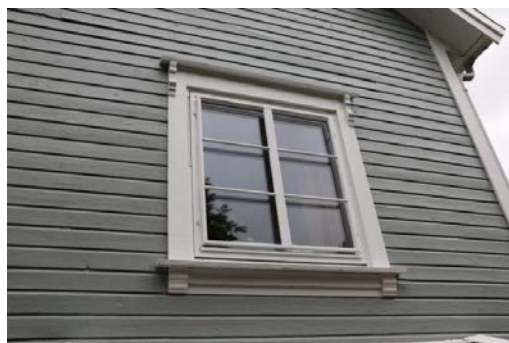
- Karmene i vinduer er slitte og det er sprekker i treverket.

Vinduer må påregnes å byttes ut i fra alder, normal slitasje og energitap fra glass.

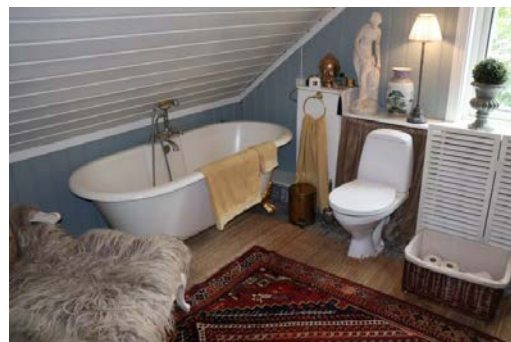
LOFTSETASJE > BAD

Tilliggende konstruksjoner våtrom

Det er ikke boret hull i veggen mot våtrom. Rommet har ikke fuksikret vegg. Kommer vann på veggen vil det kunne bli skade i vegg og tilstøtende rom.

- Hulltaking er ikke foretatt da det allerede er påvist andre avvik i våtsonen.
- Den valgte konstruksjonsutforming gir økt fare for skader

- Det må foretas tiltak for å lukke avviket.

Dusjkabinett må brukes i rommet til vegger har ny fuksikring.

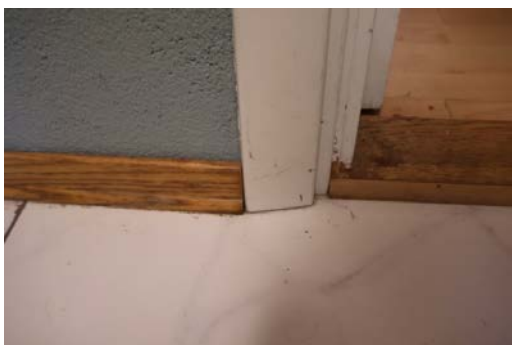
Fuktsikring av vaskerom er ikke tilfredsstillende.

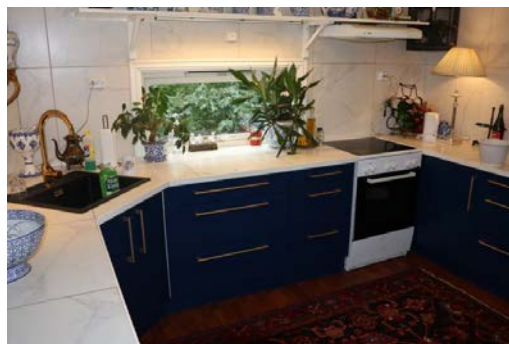
1. ETASJE > KJØKKEN

Avtrekk

Det er hull i veggen bak viften. Der kan avtrekk monteres.

- Om mulig bør det etableres mekanisk/forsert avtrekk ut fra kokesonen.
