Bergstø 3A

Bergstø - Lillesand

Befaringsdato: 30.12.2024

Tilstandsrapport

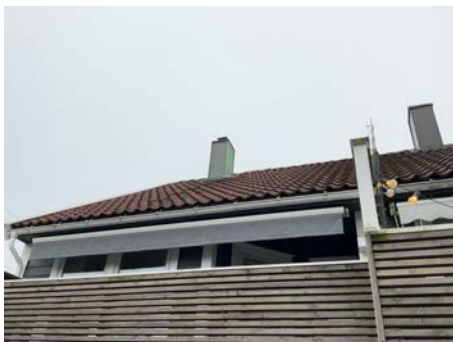
- Det er avvik:
 - Takstein og undertekke har passert/er over 30 år. Det vil si at mer enn halvparten av forventet brukstid er oppbrukt taktekke.

- Tiltak:
 - Ikke prekært behov for utskifting, men kjøper oppfordres til å overvåke tilstanden jevnlig. For å få tilstandsgrad 0 eller 1 må tekkingen skiftes ut. Tidspunkt for dette er vanskelig å si noe om.

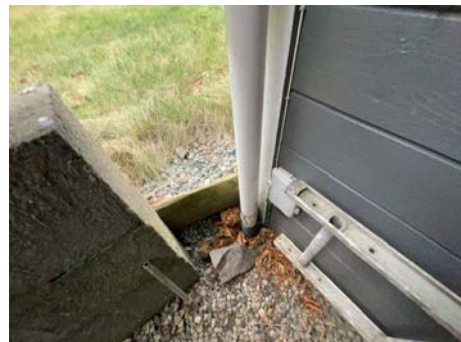
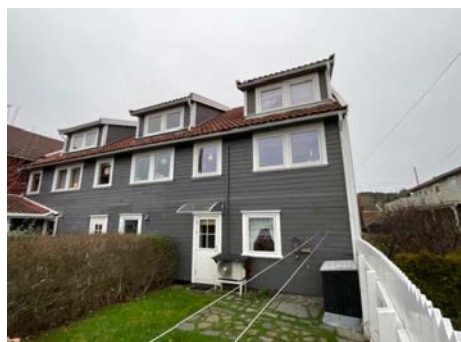
TO 2 Nedløp og beslag

Takrenner, nedløpsrør av plast, ellers beslag på taket av stål. Antagelig fra byggeår. Nedløpsvann føres videre til terreng.

- Det er avvik:
 - Det mangler snøfangere på taket.
 - Renner, nedløp og beslag er over 25 år, noe som tilsier at mer enn halvparten av forventet brukstid er oppbrukt.

- Tiltak:
 - Snøfanger eller annen sikring må monteres på deler av taket for å tilfredsstille byggeårets krav.
 - Utskifting er ikke prekært da renner, nedløp og beslag fungerer som tiltenkt i dag. Normalt vedlikehold må likevel videre forventes.

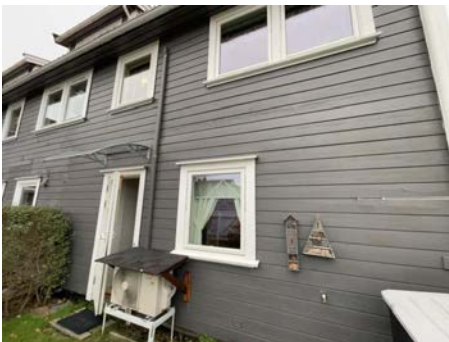
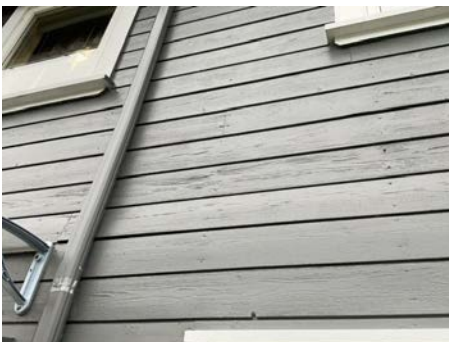
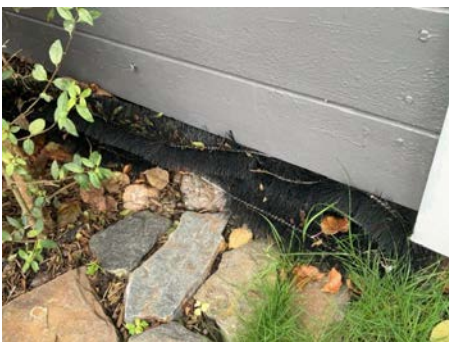
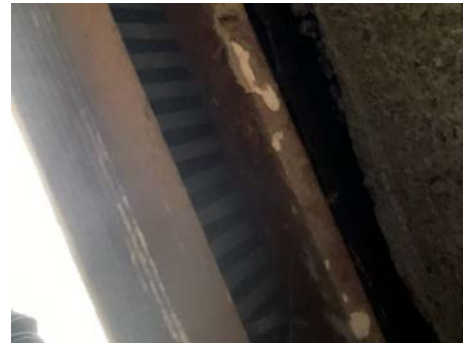
TO 2 Veggkonstruksjon

Bindingsverkskonstruksjon kledd med liggende bordkledning. Nye fasadeplater på østvendt gavivegg.

- Det er avvik:
 - Lokale områder med noe værslitt kledning registrert.
 - Løstnet musebørste registrert under deler av nederste kledningsbord.

- Tiltak:
 - Vedlikehold og noe utskifting vil kunne være påregnelig på sikt.
 - Gjennomgang av musetetting bør utføres.

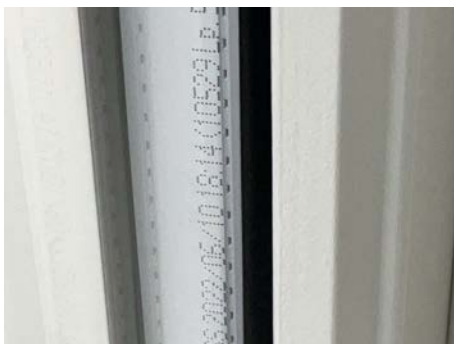
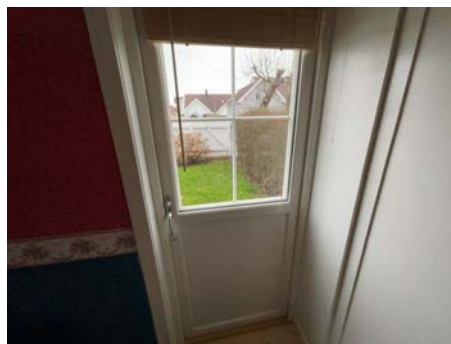
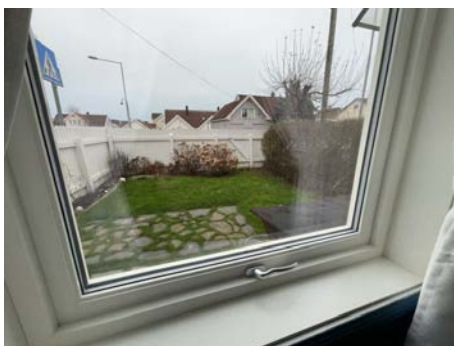
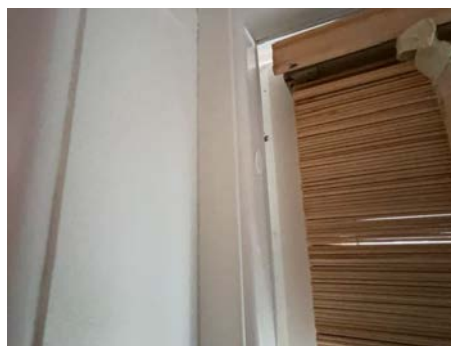
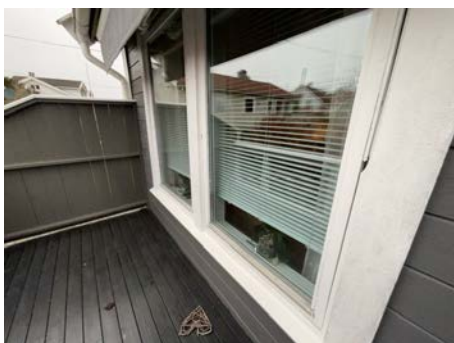
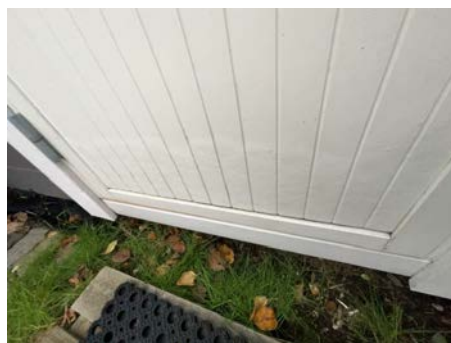
- Det er avvik:
 - Vinduer mot nord har passert 25 år, noe som tilsier at over halvparten av forventet levetid er utgått på pakninger/gummilister, bevegelige deler og isolerglass. På grunn av vinduenes alder må det kunne forventes/tas høyde for noe risiko for at isolerglass kan punktere eller er punktert. Det ble imidlertid ikke registrert symptomer av punktering på befaringdagen.

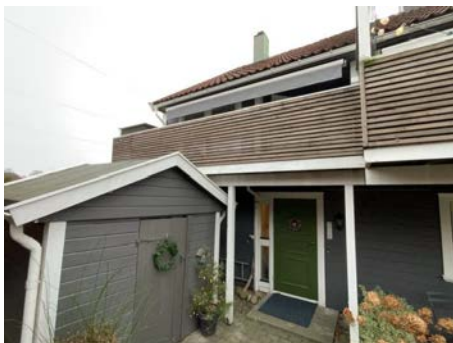
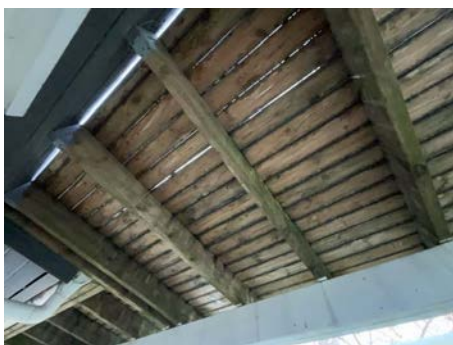
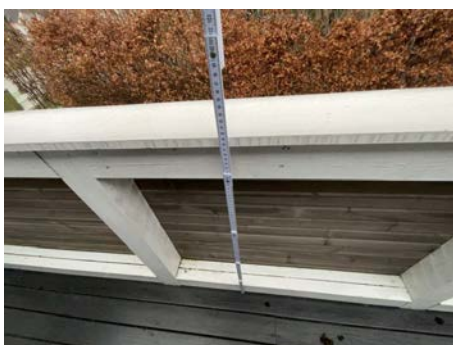
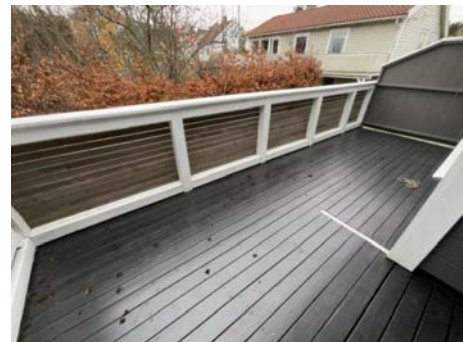
Balkong terrasse fremstod hovedsakelig i god stand, men med noe etterslep på vedlikehold og avvik mot dagens forskriftskrav for rekkverk.

- Det er ikke krav om utbedring av rekkverkshøyde opp til dagens forskriftskrav.

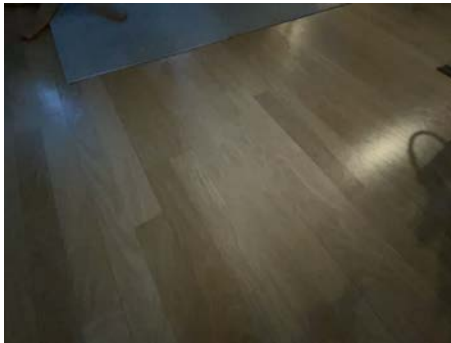
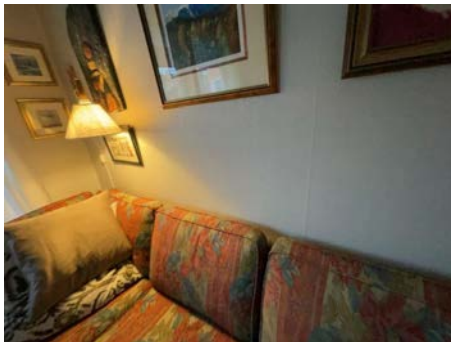
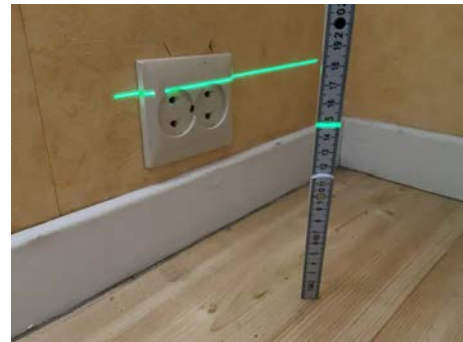
TO 2 Etasjeskille/gulv mot grunn

Ved kontroll av nivåforskjell på gulv ble det hovedsakelig registrert normale avvik alder tatt i betraktning, men nivåforskjellen ansees som et avvik basert på standardens krav. Se kommentar under. Kontrollen er kun stikkmessig utført.

- Høydeforskjell målt på 2 meters lengde var stedvis mellom 10 - 20 mm. og mellom 15 - 30 mm. i hele rom. Dette er avvik som kvalifiserer til tilstandsgrad 2 og gis med bakgrunn i standardens krav til godkjente måleavvik.

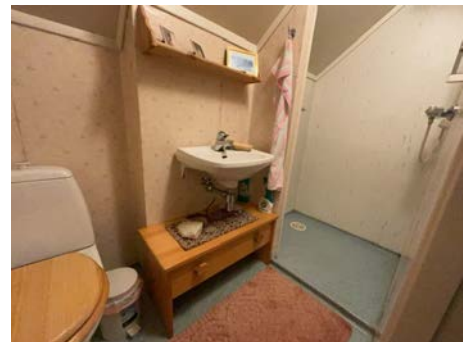
TG 1 Tilliggende konstruksjoner våtrom

Hulltaking er ikke foretatt på grunn av risikohensyn. Da aktuelt område ble scannet med veggscanner, ble det registrert vannrør som ligger tett inntil veggplate i aktuelt område. Det vil si at det er stor fare for å forårsake skade om det bores her.

Ved annen form for fuktmåling/indikasjon måling ble det ikke registrert avvik. Det ble heller ikke registrert symptom på lekkasje ved inspeksjon av underliggende takhimling. TG 1.

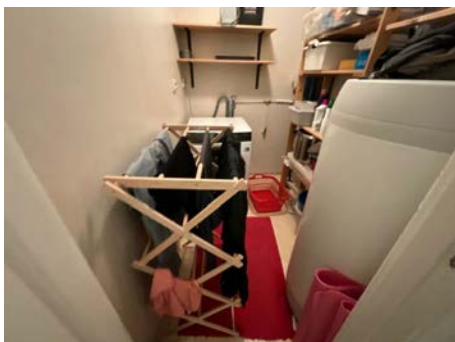
TG 2 Overflater Gulv

Rommet var delvis fylt med lagrede gjenstander og inventar. Gulvet er derfor begrenset inspisert. Det ble ikke registrert synlige avvik ved inspeksjon på tilgjengelige steder. TG 2 gis grunnet alder og noe risiko for skjulte avvik.

- Det er avvik:
 - Over halvparten av forventet levetid er utgått på gulvbelegg. Omtales også i neste punkt.

- Tiltak:
 - Tiltak må kunne forventes på sikt.

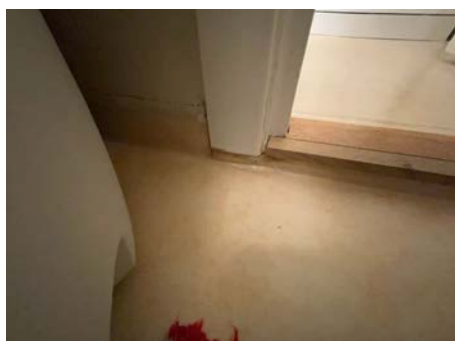
TG 2 Sluk, membran og tettesjikt

Vaskerom er normalt lite utsatt for bruksvann, sluk er i hovedsak i tilfelle lekkasje. Tilsynelatende i god stand.

- Det er avvik:
 - Alder tilsier at utskifting av sluk og membran vil være en del av det fremtidige utskiftingsbehovet da over halvparten av forventet levetid for membran og slukløsning er oppbrukt. Også omtalt i forrige punkt.

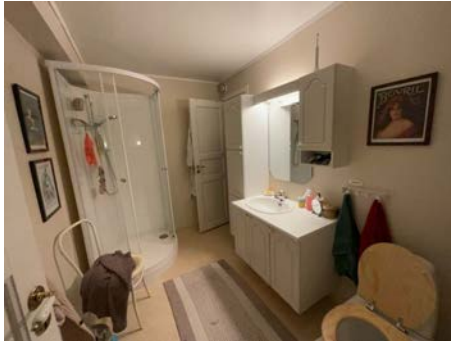
TG 2 Overflater vegger og himling

- Det er avvik:
 - Det gjøres oppmerksom på noe synlige skjøter i takhimling.
 - Det gjøres oppmerksom på at malt strie ikke tilfredsstillende dagens krav for tett våtsone.
 - Det er ikke fremlagt dokumentasjon på at det er benyttet våtromsmaling i rommet.

- Tiltak:
 - Innhent dokumentasjon på type malings som er benyttet på vegger og i tak. Det kan ikke utelukkes behov for tiltak. Videre fungerer rommet i normal brukssituasjon siden det benyttes dusjkabinett i rommet og ikke dusjes direkte på vegger.
 - Synlige skjøter er kun et estetisk avvik. Ny eier må selv vurdere om dette skal utbedres etter eget behov.

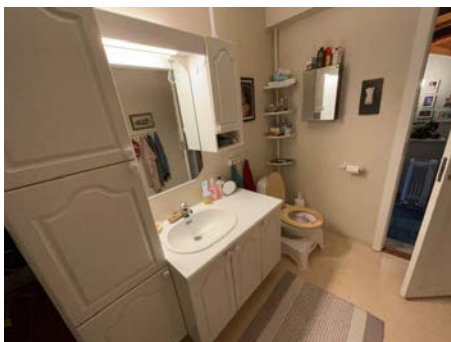
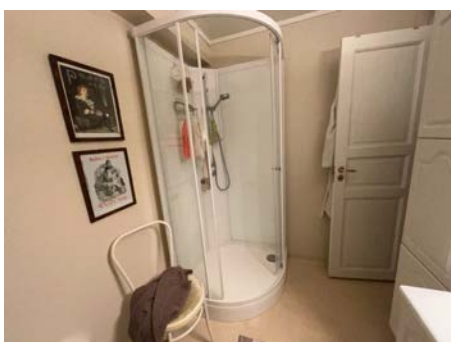
TG 2 Ventilasjon

- Rommet mangler tilstrekkelig tilluftsløsning. Luftutskifting vil derfor ikke fungere som tiltenkt, noe som kan medføre til skader på sikt.

- Tilluftsløsning bør etableres for å lukke avviket.

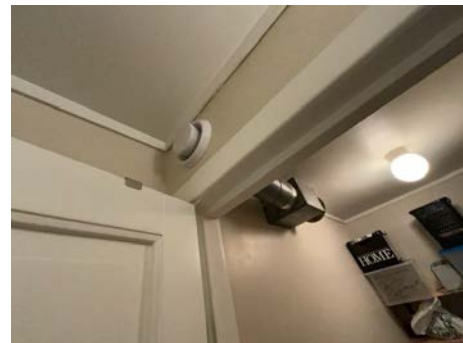
TG 1 Tilliggende konstruksjoner våtrom

Ved annen form for kontroll i belastede områder ble det ikke registrert unormal indikasjon på lekkasje/fuktrelaterte avvik.

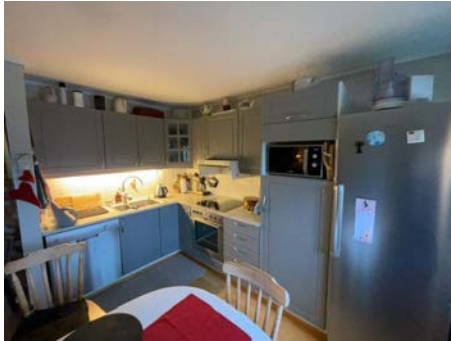
2. ETASJE > STUE/KJØKKEN

- Det ble ikke registrert lekkasjevarsler eller komfyrvakt på kjøkkenet.

TG 1 Avtrekk

Kombinert kjøkkenventilator og ventilasjonsaggregat. Anlegget er tilknyttet øvrig ventilering i boligen og avtrekk på bad.

- Komfyrvakt og lekkasjevarsler bør monteres for å ivareta brannsikkerhet og lekkasjesikring, men var ikke et krav på oppføringstidspunktet.

Generelt anbefales det jevnlig rengjøring og rens av filter påregnes for å ivareta tiltenkt effekt.

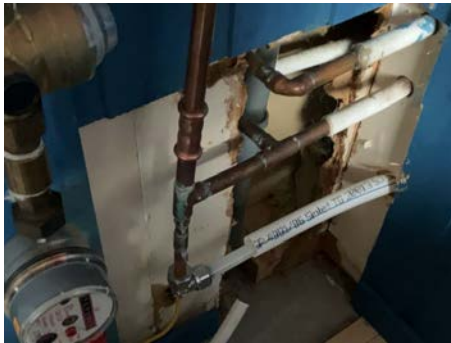
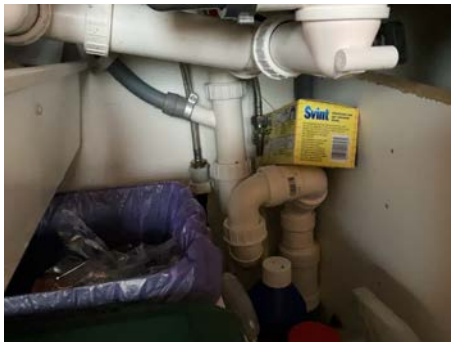
TO2 Avløpsrør

Avløpsrør av plast.

Det ble ikke registrert lekkasje fra rørkoblinger ved funksjonstest ved vannspyling i vask.

- Det er avvik:

- Det er ikke behov for utbedringstiltak siden anlegget fungerer i dag, men ut ifra alder kan skader plutselig oppstå på eldre anlegg. Ifm. oppgradering av våtrom vil det være naturlig med utskiftning av avløpsrør.

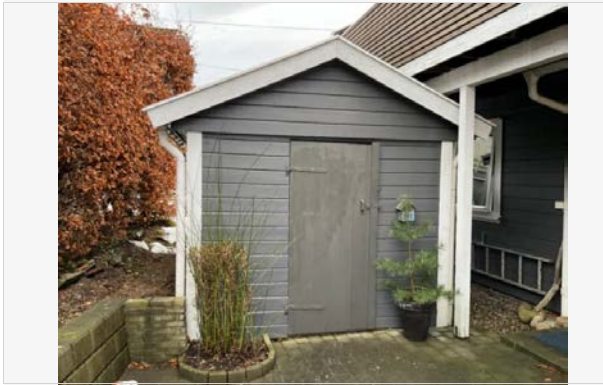
Bod

- Noe fuktskjolder på innsiden av kledningsbord registrert.
- Dør er i enkel forfatning. Plassbygd med mulighet for hengelås.
- Dimensjonering av tak er noe enkelt. Mulig snømåking av dette må påregnes ved stort snøfall.
