Røynåsveien 280

Tilstandsrapport

Befaringsdato: 14.08.2024

FRITIDSBOLIG

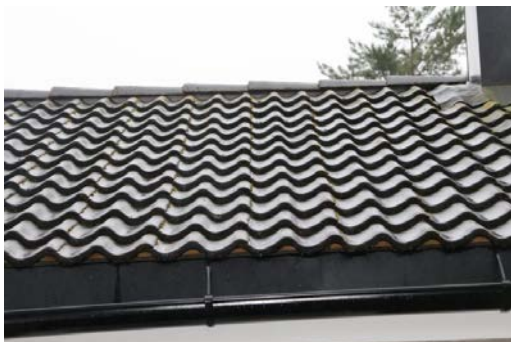
TG 1 Nedløp og beslag

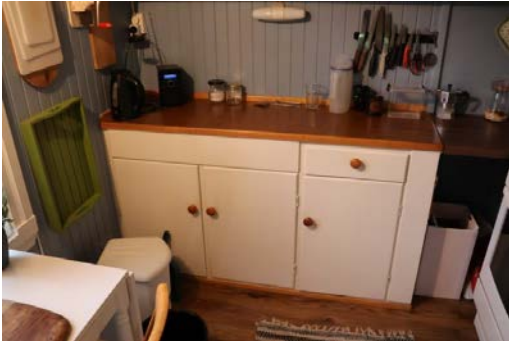
1.ETASJE > KJØKKEN

TG 2 Avtrekk

Etter ny lov er det "krav" til rør ut av veggen for kjøkkenviften.

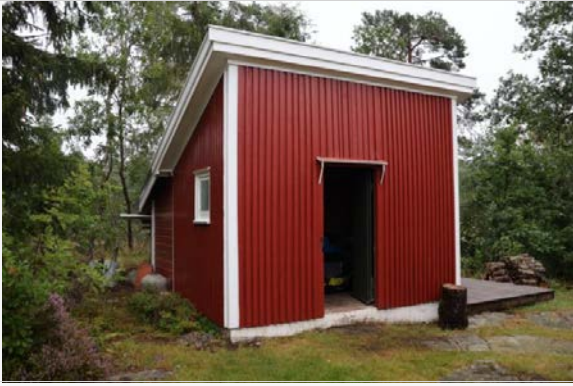
Bod

Boden er ikke isolert. Den er å regnes som eldre. Men ok vedlikeholdt.

TG: 1.
